TRIBUNAL JUDICIAIRE d'AIX EN PROVENCE

Expertise n° 24/00000933
RG n° 23/01869
N° Portalis DBW2-W-B7H-MBP4
Décisions **16 juillet 2024**

PRE RAPPORT Travaux urgents nécessaires

51 rue d'Italie- 13 100 - AIX EN PROVENCE

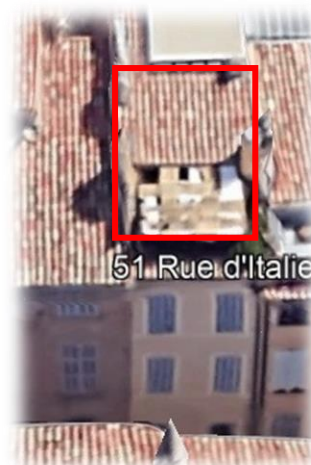
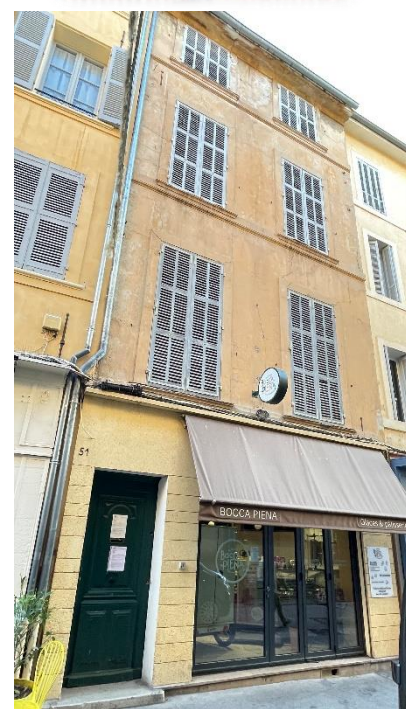
Madame PONT-TARRIT a fait constater les désordres par un commissaire de justice en date du 03/07/2023. Un autre constat a été fait par un commissaire de justice en date du 07/08/2023.

Face à l'existence confirmée d'une fissure verticale sur toute la hauteur du mur de l'appartement de Madame PONT TARRIT et d'une fissure plus large côté plafond, plus des fissurations en partie basse, le syndic sollicitait la mise en place d'une expertise structurelle.

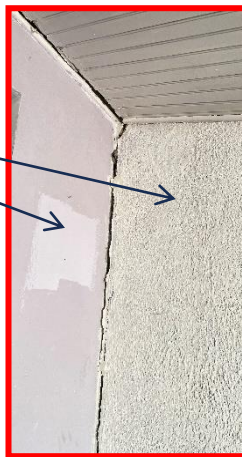
En entrant dans ce volume habitable en extension, qui subit une déformation généralisée, la paroi extérieure latérale de gauche, s'est dissociée de la paroi de façade initiale du logement du 4^{ième} étage, occasionnant le développement d'une fissure verticale en « queue de billard » (photo ci-contre).

Les fissurations constatées sont consécutives à un basculement de ce volume habitable en extension, prenant appui sur la structure du plancher haut de l'étage inférieur.

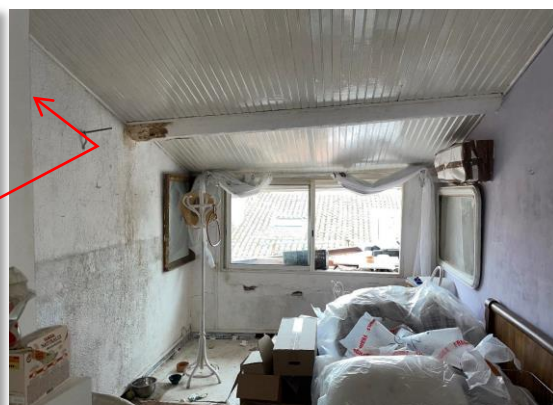
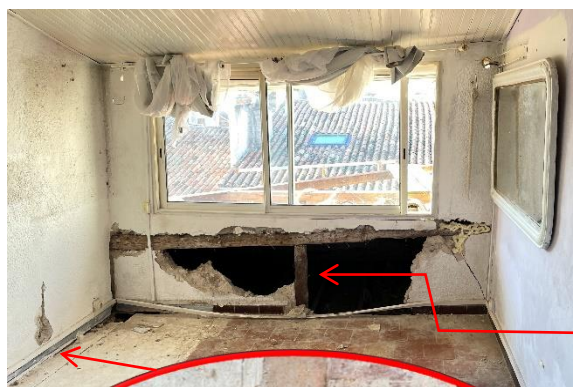
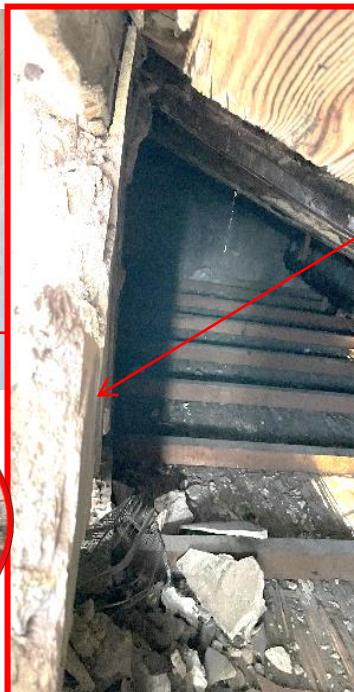
Photo extraite du rapport du BET DMI

Le constat fait au travers d'un sondage destructif dans la paroi intérieure, à l'aplomb de la menuiserie intégrée à la façade de cette extension, permet de constater la mise en œuvre des murs de l'extension, en appui sur la structure du plancher haut du 3^{ième} étage, non conformément à la réglementation et aux normes en matière de construction.

Les éléments constitutifs du plancher haut du 3^{ième} étage n'ont jamais été dimensionnés, ni mis en place pour supporter une telle construction en attique, ce volume habitable étant depuis longtemps soumis aux contraintes climatiques et exceptionnelles (neige et vents) qui ne peuvent pas être négligées.

La photo cerclée ci-dessus permet de confirmer la mise en œuvre des parois de l'extension sur les anciens éléments structurels du plancher haut du 3^{ième} étage, sous lequel est visible un profilé métallique destiné à supporter un faux plafond en plaques de plâtre dans le logement de la SCI CHIARA, récemment rénové.

Sous le poids non négligeable des parois et de la structure de l'extension, la poutraison du plancher haut du 3^{ième} étage a consécutivement fléchi au-delà des limites tolérables pour ces éléments structurels, cette déformation étant à l'origine des mouvements structurels du 4^{ième} étage, des fissurations sur les parois en élévation qui dominent la couverture initiale de l'immeuble.

Une vérification exhaustive de ces parties du plancher devra être confiée à un BET.

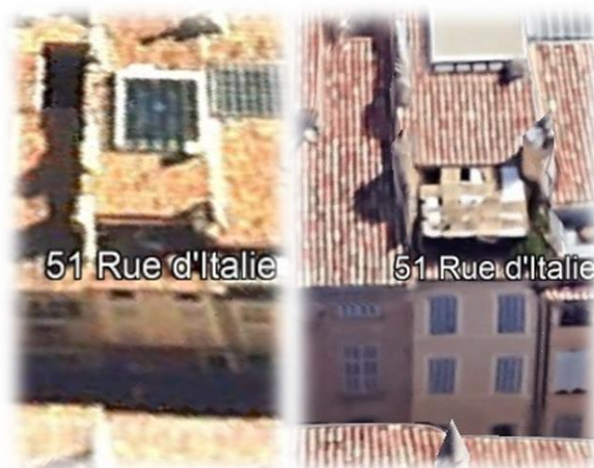
Les photos aériennes « Google Earth » ci-contre permettent de confirmer que l'extension du logement du dernier étage existait déjà en août 2007 (vue de gauche).

Outre les infiltrations d'eau par les toitures, les contraintes subies par le plancher haut du 3^{ème} étage entraînent une déformation de ses éléments constitutifs depuis plus de 17 ans, caractérisée par une flexion de poutres dommageables.

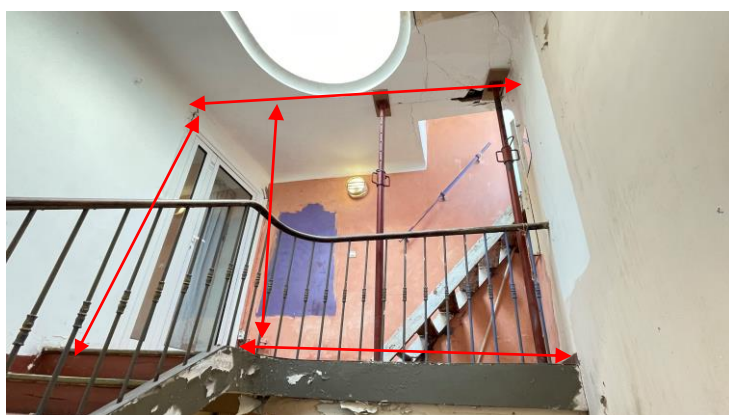
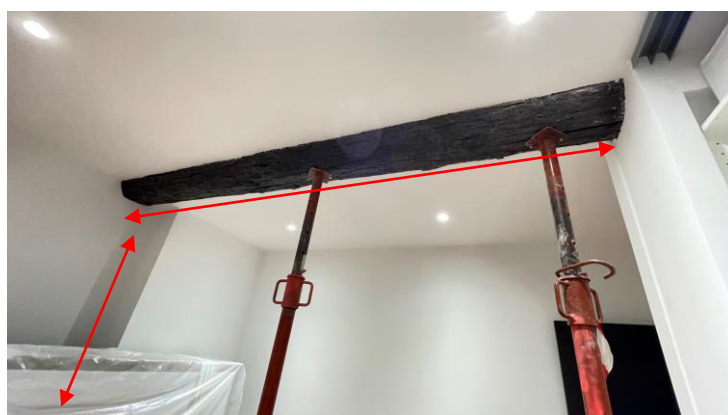
Schéma de reprise sous le palier

Un étaielement du plancher haut du 3^{ème} étage a été fait partiellement et ponctuellement sous les poutres, à l'aplomb de l'extension du logement de Mme PONT TARRIT.

Sous le puit de lumière de la cage d'escalier, les paliers et les volées sont soutenus trop ponctuellement aux niveaux 3 et 4.

Comme le montrent les photos des étaielements dans le logement du 3^{ème} étage et dans la cage d'escalier, la **reprise en sous œuvre provisoire des charges existantes n'est pas correctement exécutée.**

A titre de conseil, restant à vérifier par un BET, la répartition de ces charges devrait être à minima répartie sur une poutre type DOKA, ou similaire, disposée sous les éléments de structure existants, cette poutre de répartition devant être soutenue par une file d'étais sous chaque logement endommagé.

La reprise en sous œuvre provisoire devra faire l'objet de plans d'étaielement dans le cadre d'une mission spécifique à confier à un BET, y compris la surveillance de l'exécution de ces mesures de mise en sécurité.

Dans la cage d'escalier, il est conseillé, comme schématisé sur la photo ci-dessus, de mettre en place des files d'étais à chaque niveau sur le principe de la superposition indiqué par les tracés sur les photos, à confirmer par un BET.

La file d'étais sera mise en place entre les deux murs opposés du palier, ces étais supportant une poutre de répartition.

Au sol, la poutre de répartition pourra être mise en place sur le demi-palier, la volée d'escalier étant soutenue par la poutre d'en dessous.

Cette reprise en sous œuvre provisoire devra être mise en place jusqu'au niveau -1.
