## **51 Rue d'Italie** **Aix-en-Provence 13100**

### **Rapport d'expertise appartement R+4**

Nos Réf : A23-1229

**Demandeur :**  
CITYA

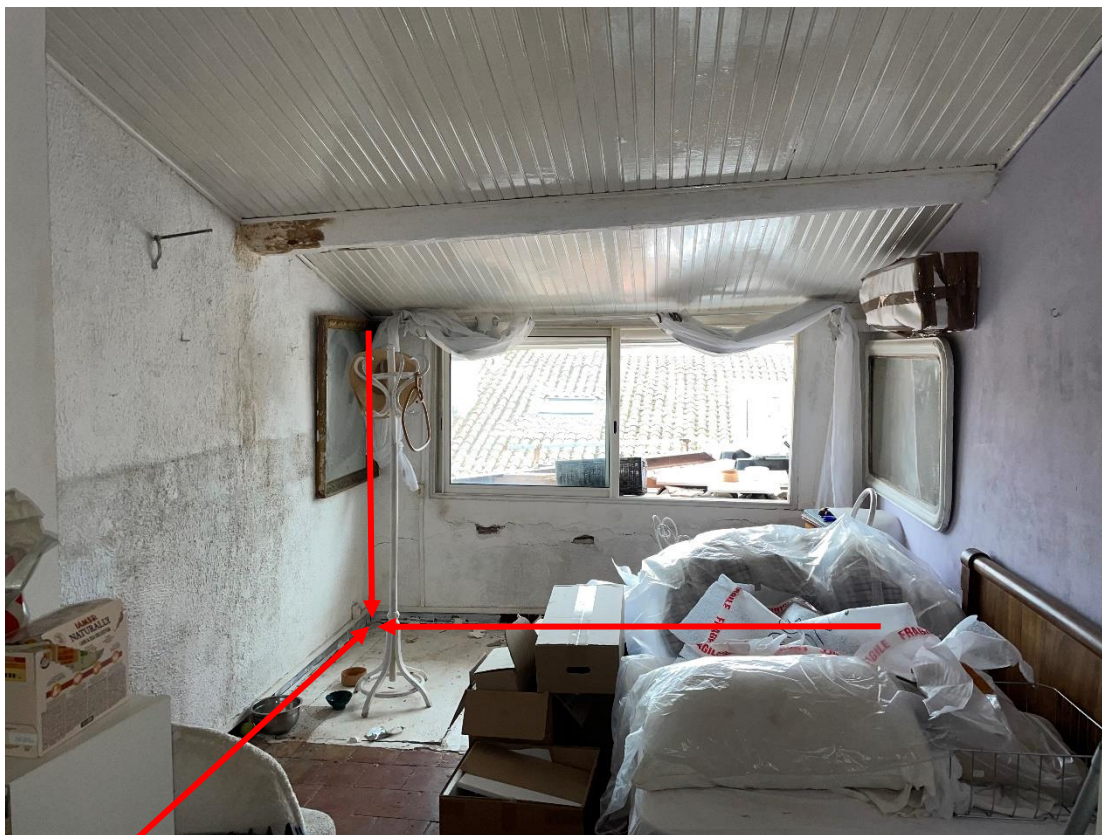
*Vue globale de l'extension*

**Anomalie rencontrée :** Lors de notre visite nous avons relevé plusieurs anomalies structurelles. Tout d'abord il est flagrant que le logement a subi une extension sur la toiture. L'extension penche nettement du côté gauche. Le mur de façade présente une fissure horizontale sur toute sa longueur ainsi qu'une fissure oblique allant de l'angle de la menuiserie jusqu'au coin droit du logement. Le mur de gauche présente une fissure verticale longeant l'angle formé par le mur et le poteau.

**Cause :** Une mauvaise réalisation lors de l'extension, le temps et des infiltrations d'eau sont la source de ces désordres. L'extension semble reposer sur la structure de la toiture qui n'est pas dimensionnée pour accueillir un ouvrage de cette envergure. Sous le poids de l'extension, les éléments porteurs tels que les poutres ont fléchi et ont fait apparaître ces fissures. Il apparaît clairement que les fissures sont liées au fléchissement de la structure porteuse.

**Actions préconisées :** Nous préconisons la réalisation de deux sondages destructifs sur le mur de façade ainsi que sur le mur adjacent afin de pouvoir observer la structure de la charpente et déterminer d'où provient le désordre.

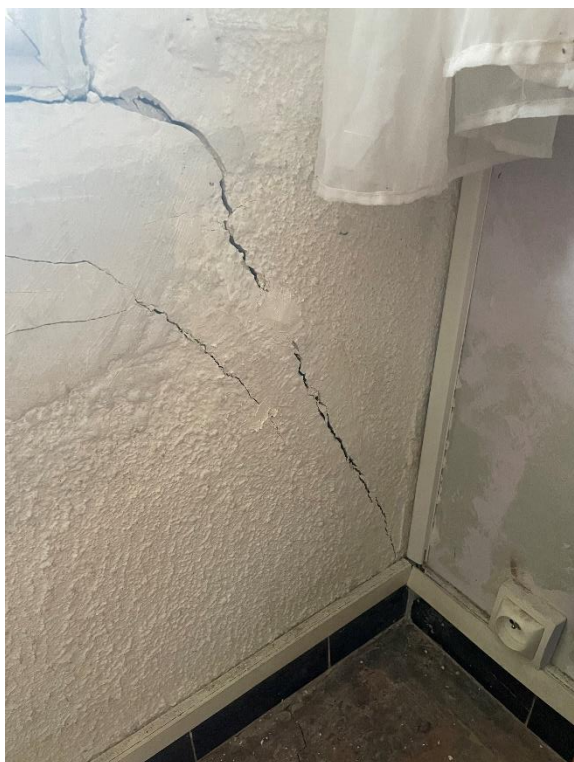
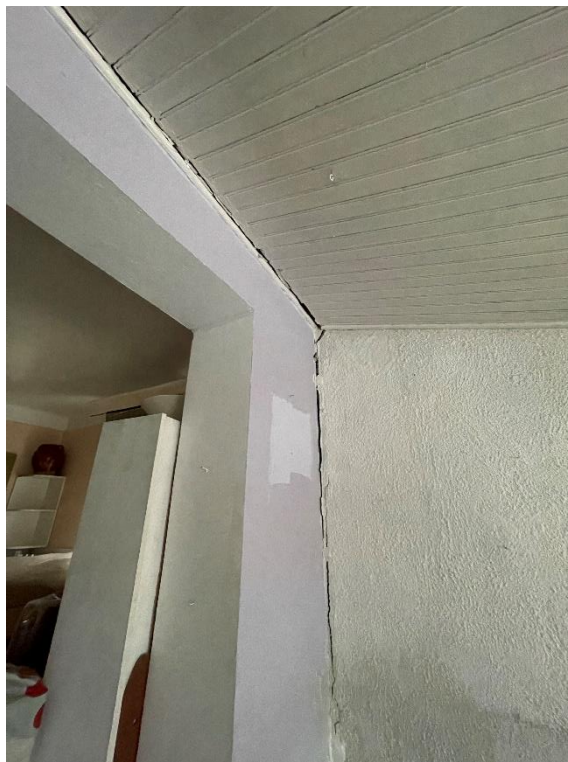
*Fissure près du mur mitoyen*

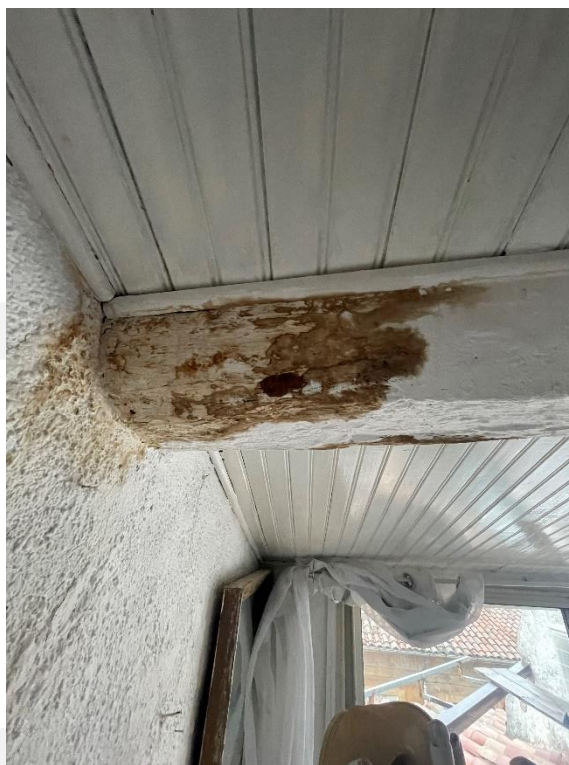
*Trace de dégâts des eaux*

Nous constatons également des traces de dégât des eaux sur la poutre de l'extension.

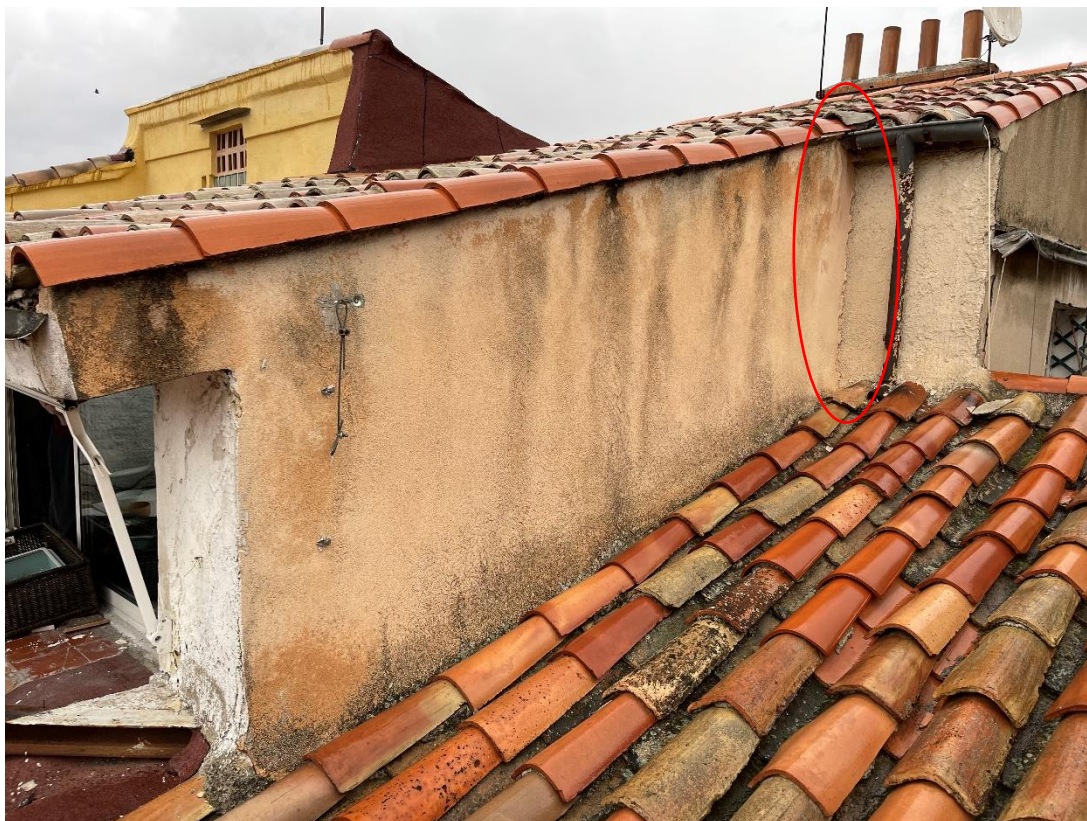
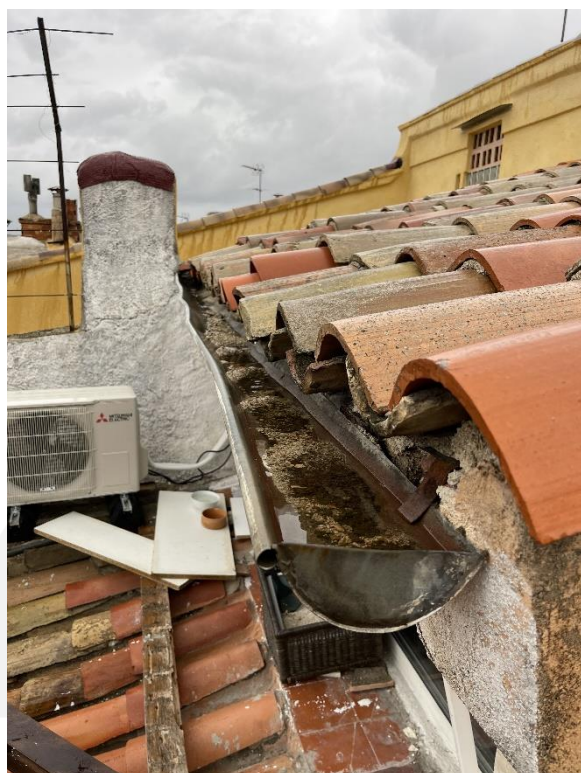
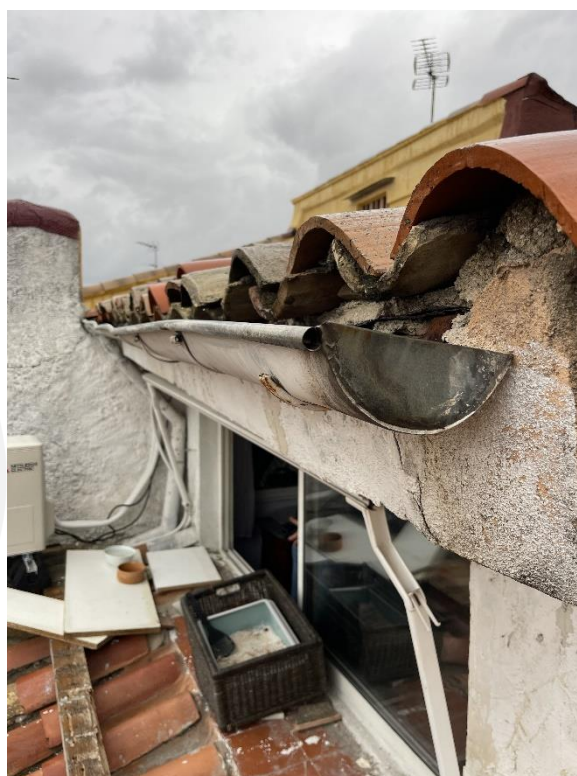
**Anomalie rencontrée :** Nous avons constaté une toiture en mauvais état qui présente des traces d'infiltration d'eau. La fissure du mur gauche est également visible part l'extérieur. Nous constatons que la gouttière n'évacue plus correctement l'eau et semble se déverser sur le mur de façade.

**Cause :** La toiture étant ancienne et n'ayant pas été entretenue, elle s'est dégradée. La gouttière s'est mise à pencher suite au mouvement de l'extension et est obstruée par des décombres.

**Actions préconisées :** Comme demandé précédemment, les sondages dans les murs de l'extension permettront de déterminer l'état de la charpente et les actions à mettre en œuvre. La toiture sera à rénover et la gouttière devra également être remplacée.

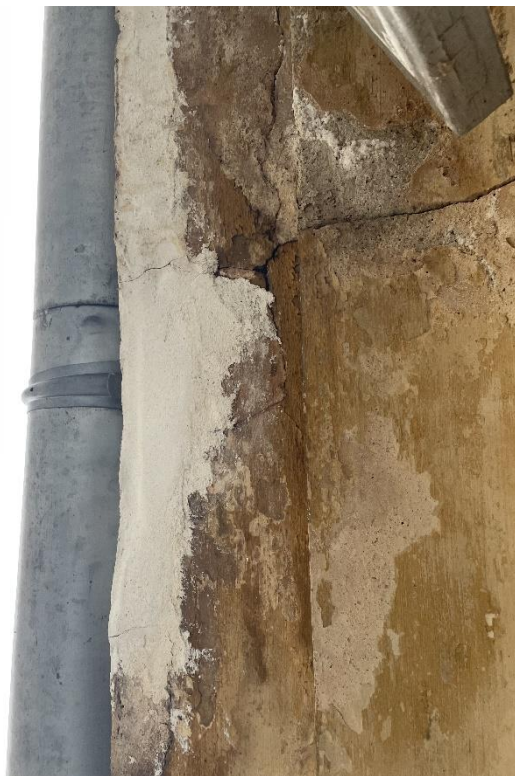
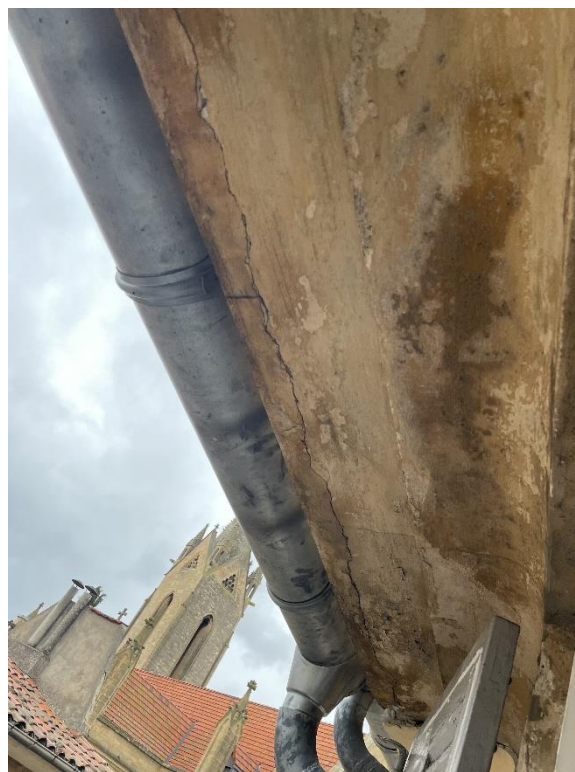
**Anomalie rencontrée :** Nous n'avons détectés aucune anomalie structurelle visible dans le logement inférieur. Cependant, la corniche de la façade est dégradée et présente de nombreuses fissures.

**Cause :** La vétusté de la toiture et de la façade est responsable des dégradations observées.

**Actions préconisées :** La rénovation de la toiture et de la façade est à envisager afin de remédier à ces problèmes.

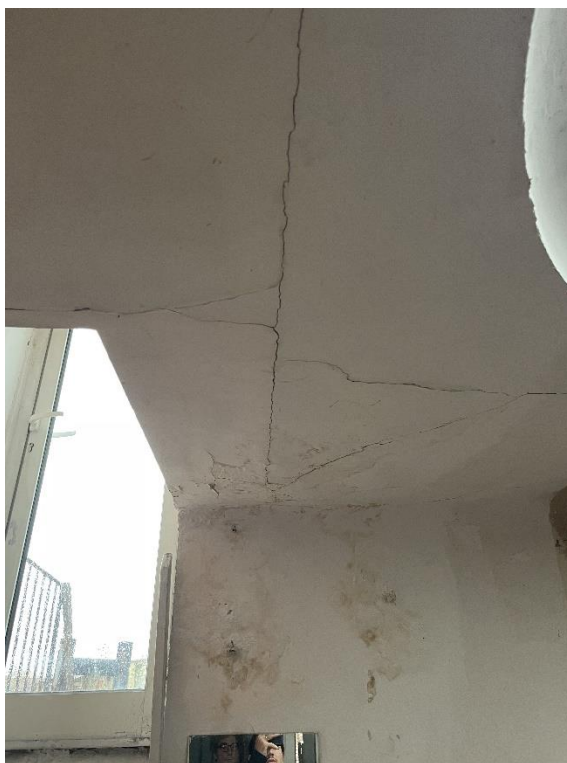
**Anomalie rencontrée :** Nous avons remarqué la présence de fissure et de trace de dégâts des eaux sur le plafond de la cage d'escalier au R+4

**Cause :** La vétusté de la toiture a causé un dégât des eaux sur le plafond de la cage d'escalier. Le bois de la structure a gonflé et fait craquer le plâtre du plafond.

**Actions préconisées :** Un sondage est à effectuer afin de vérifier l'état du bois de la structure. Si l'état du bois est correct des travaux de décroûtage et de repose de plâtre sur métal déployé seront à mettre en place selon un protocole à détailler en phase exécution. Le sondage a été fait et a révélé que les bois de cheville ont été touchés par divers dégâts des eaux jusqu'à la ruine. Le puits de lumière est actuellement étayé mais devra faire l'objet d'un renforcement précis que nous établirons en phase exécution.
