Rapportage Asbestinventarisatie

Badkamer

Dedemsvaartweg 1086, 2545BG te 's-Gravenhage

252.948

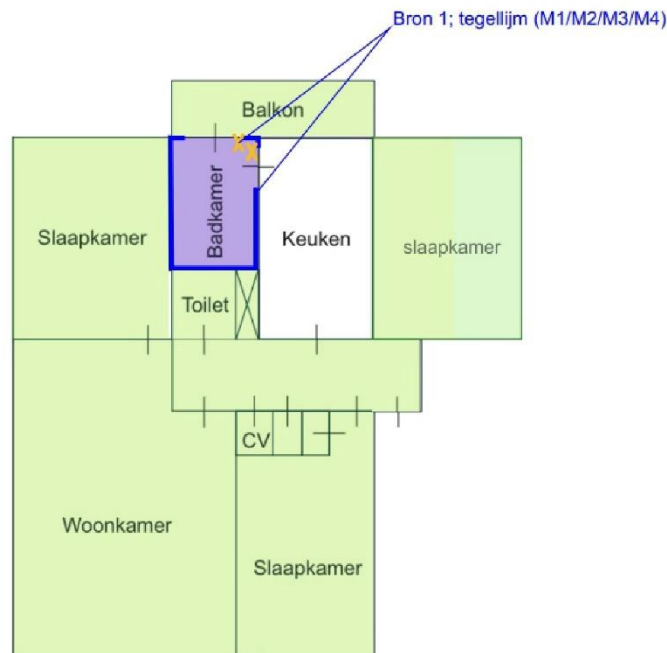
Projectnummer	252.948

Bron 1; asbestvrije tegellijm (M1/M2/M3/M4)

niet toegankelijk

geen deel onderzoek

schacht

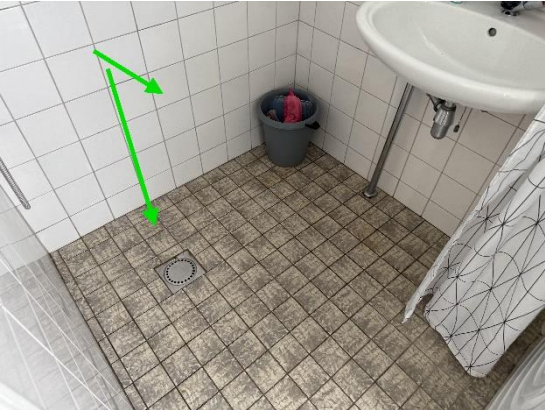
Foto 1 Foto voor bron Tegellijm

Bronnummer	1
Bron	Tegellijm
Monsternummer	M1, M2, M3 en M4
Locatie	Badkamer
Materiaal	Tegellijm
Analyseresultaten	<0,1% (niet aantoonbaar)
Conclusies en/of aanbevelingen	
De bron betreft de tegellijm onder/achter het tegelwerk in de badkamer.
