BTS SIO

BRASSAGE D'UEN BAIE

HOUMADA Bilal

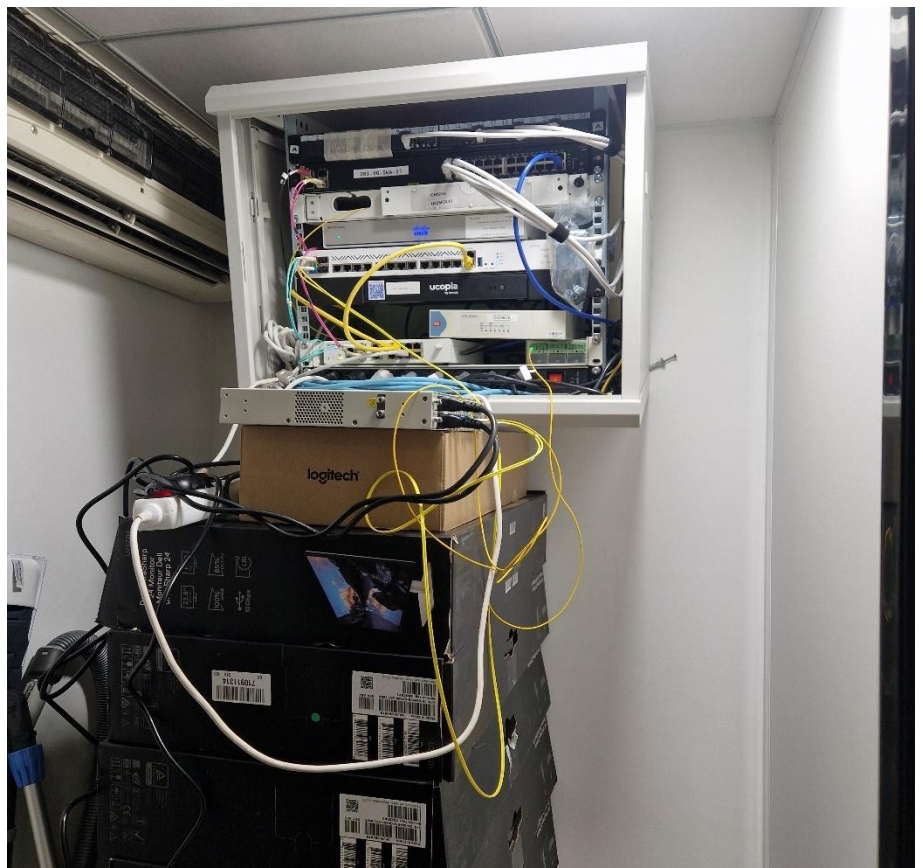
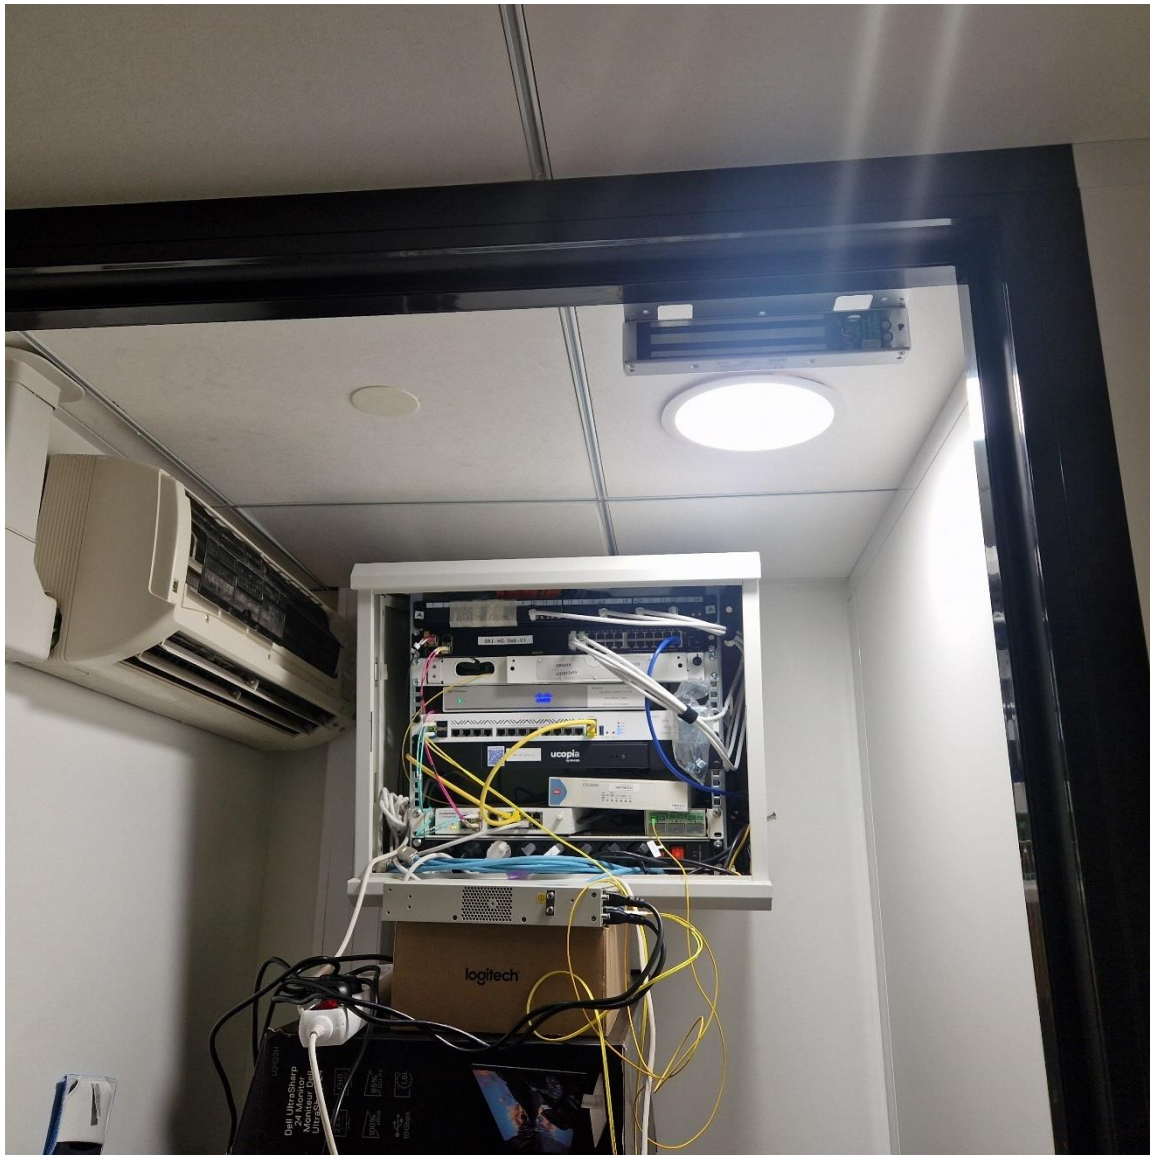
Ma mission a consisté à intervenir sur l'une de ces baies qui posait un problème à la fois technique et matériel : elle devenait instable et tenait sur des cartons, ce qui représentait un risque de sécurité et de dysfonctionnement pour les équipements réseau.

J'ai donc été chargé de procéder à un rebrassage complet dans une nouvelle baie, en assurant une organisation claire des câbles, un repérage précis des ports RJ45, et une mise en conformité de l'infrastructure réseau à cet emplacement.

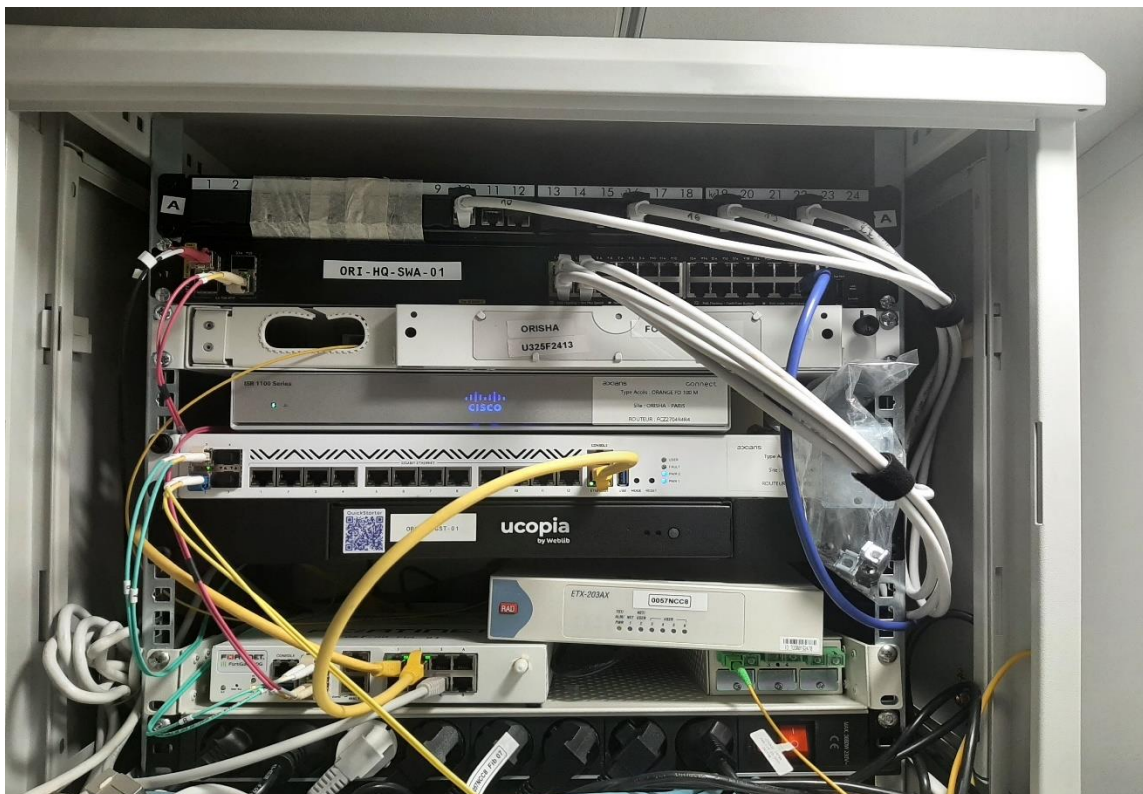
Dans un premier temps, nous avons pris une photo de l'ancienne baie afin de **reproduire l'organisation exacte des équipements** dans la nouvelle baie. Cela a permis de **préserver la logique mise en place par le client Orisha** et d'éviter toute désorganisation qui aurait pu perturber le fonctionnement ou l'habitude des équipes internes. Ensuite, nous avons procédé au **repérage des prises murales** à l'aide d'un testeur de câbles RJ45, ce qui nous a permis d'identifier clairement chaque liaison.

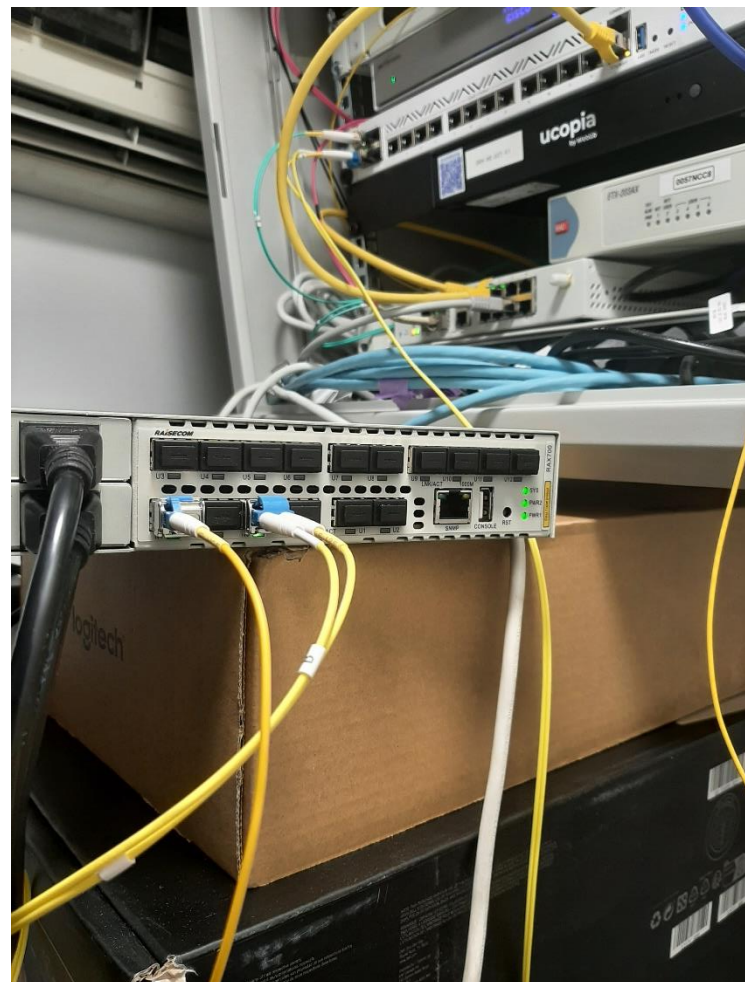
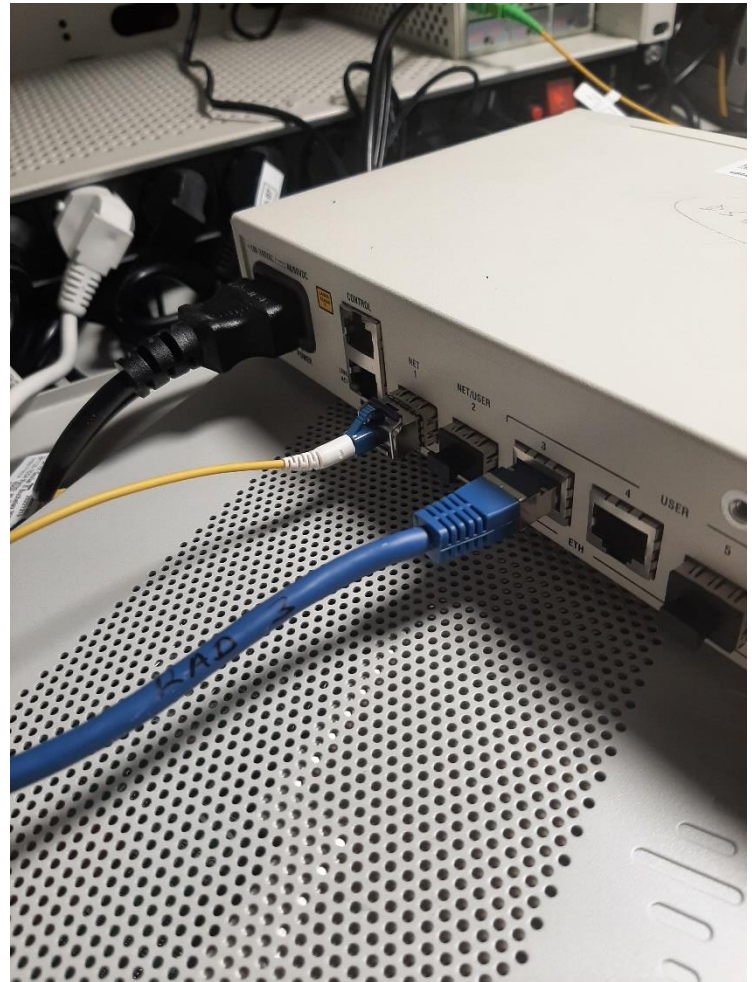
Ensuite, nous avons **pris en photo l'ensemble des équipements** ainsi que **chaque port RJ45 brassé**, toujours

dans l'objectif de **reproduire fidèlement la topologie actuelle** lors de l'installation dans la nouvelle baie.

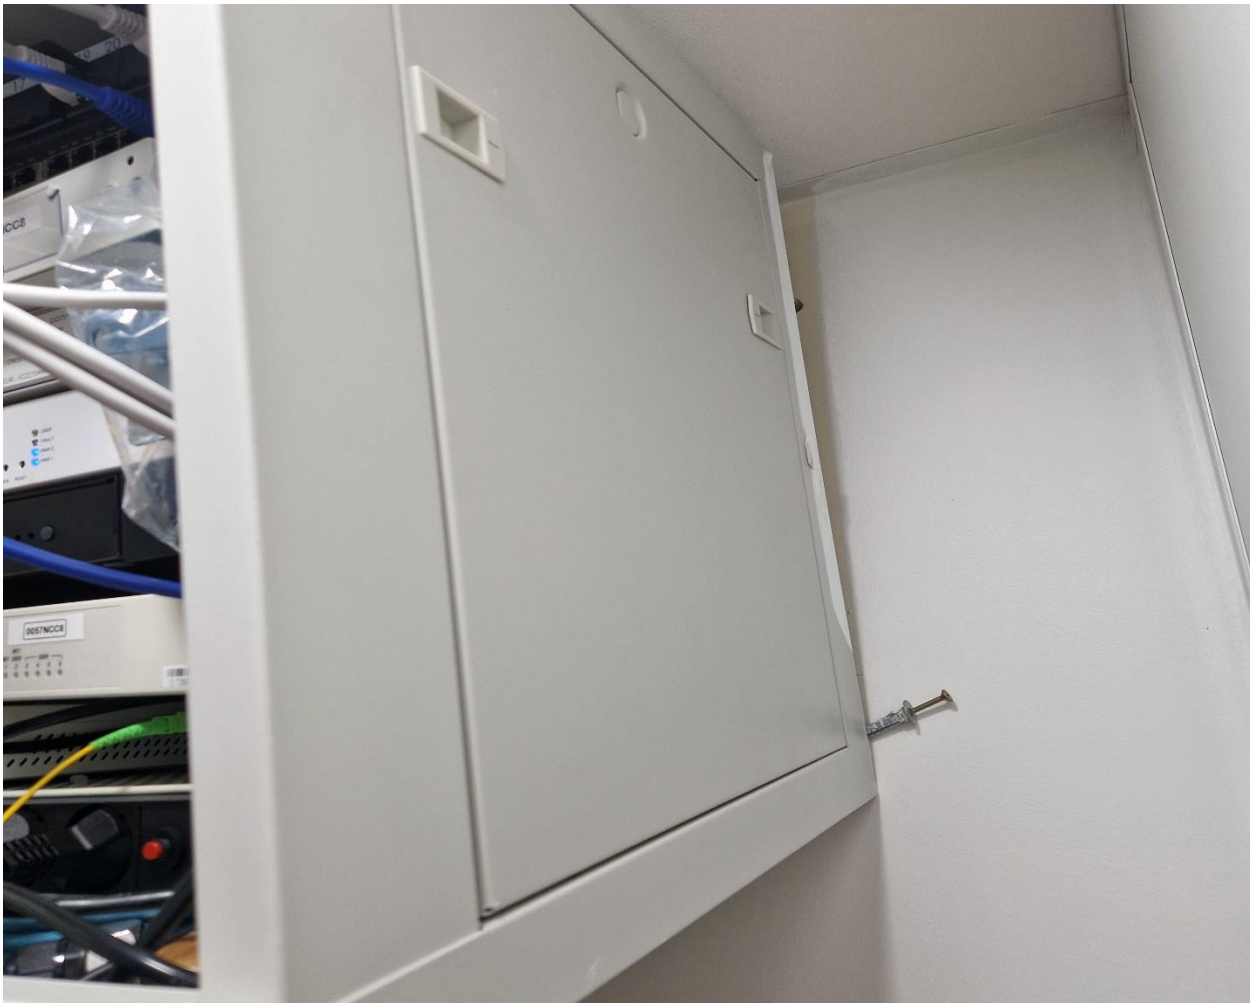
Nous avons ensuite **retiré l'ancienne baie du mur**, celle-ci étant instable et posée de manière temporaire sur des cartons, ce qui représentait un **risque matériel important**. Le démontage s'est fait avec précaution pour ne pas endommager les câbles ni les équipements.

Nous avons donc ensuite procédé à **l'installation de la nouvelle baie**, fixée solidement au mur pour garantir sa stabilité et sa sécurité. Celle-ci a été montée à hauteur adéquate et dans un espace optimisé afin de faciliter l'accès aux équipements et au câblage. Cette étape a permis de repartir sur une base propre, stable et conforme aux bonnes pratiques réseau.

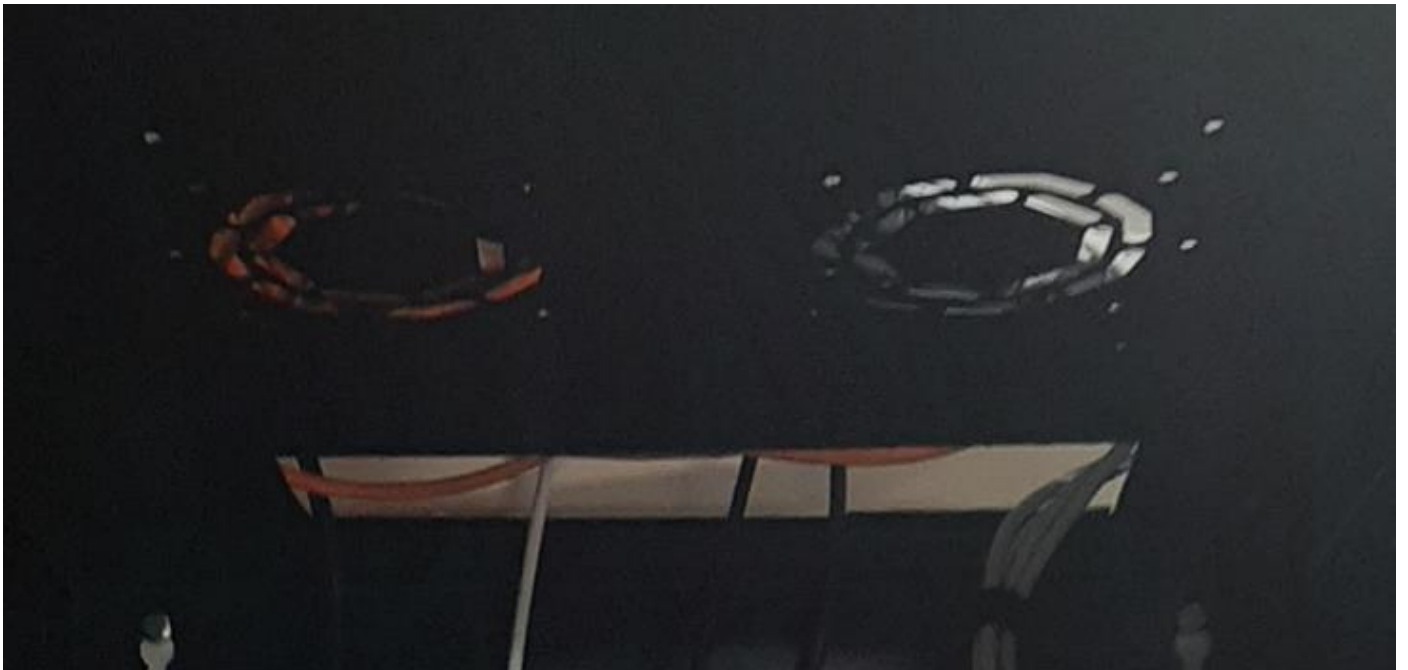
Tout d'abord, **l'ouverture située sur la partie supérieure de la baie était trop étroite**, ce qui empêchait le passage fluide des câbles réseau et la bonne insertion de certains équipements. Cette contrainte matérielle rendait le montage difficile et risquait d'endommager les connectiques. Pour corriger cela, **mon collègue technicien a utilisé une meuleuse afin d'agrandir proprement cette ouverture**. Grâce à cette modification, nous avons pu finaliser l'installation dans de bonnes conditions, avec un câblage sécurisé et plus accessible.

Pour résoudre le premier problème d'espace au niveau de la partie supérieure de la baie, **mon collègue technicien professionnel a effectué une découpe propre sur la face supérieure de la baie**, permettant ainsi d'agrandir l'ouverture. Cette intervention a été réalisée **avec l'accord préalable du client Orisha et de notre hiérarchie**. Grâce à cette modification, nous avons pu **insérer tous les équipements sans contrainte**, tout en assurant une installation propre, stable et conforme.

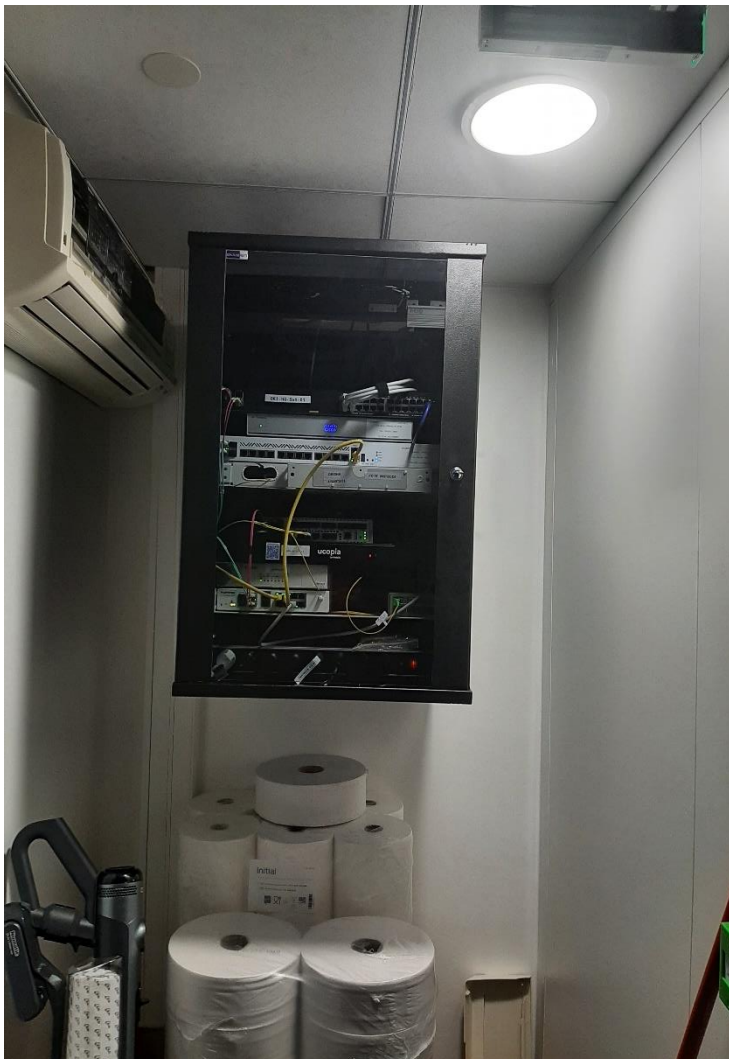
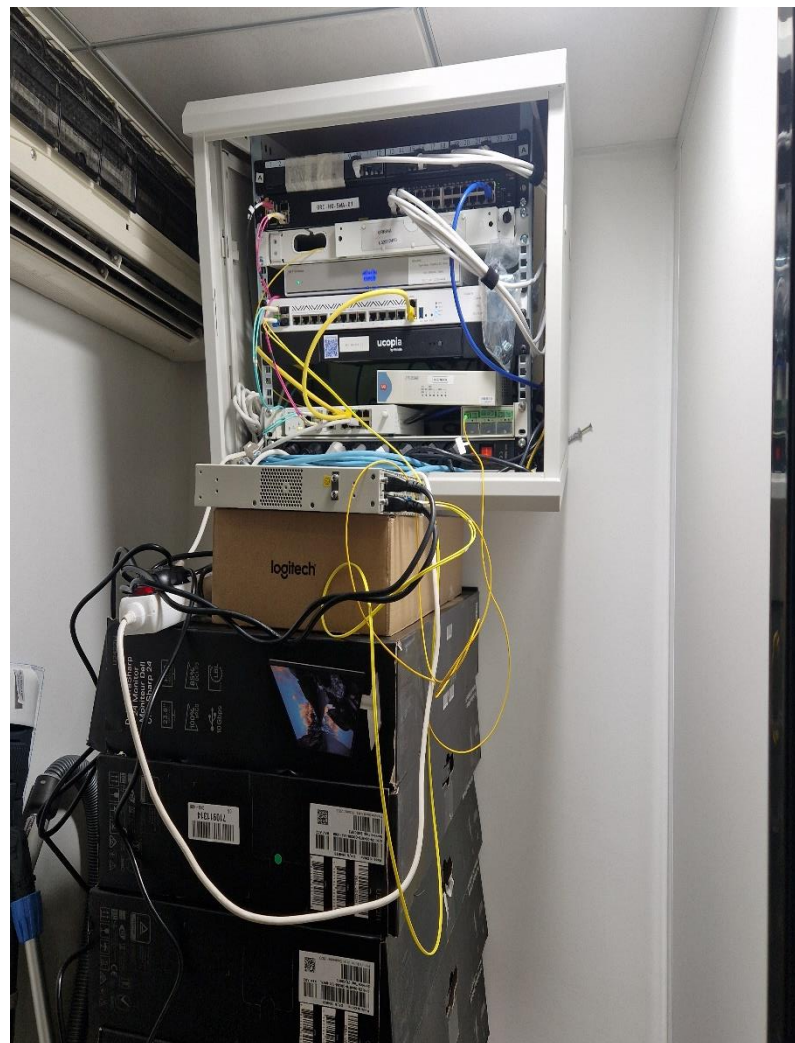
Grâce à cette intervention, la **nouvelle baie a été installée de manière propre, stable et conforme**, remplaçant une baie ancienne, instable et posée sur des cartons. Tous les équipements ont été replacés dans le **même ordre qu'à l'origine**, en respectant la topologie existante, ce qui a permis de **ne pas perturber l'organisation du réseau du client Orisha**.

L'intérieur de la baie est désormais **clair, lisible et bien organisé**, ce qui facilite le suivi, les futures interventions et le dépannage en cas d'incident.

Le **bandeau optique a pu être raccordé proprement** grâce à l'ajustement réalisé dans le faux plafond, garantissant la **continuité de la connectivité fibre** entre les équipements.
