<b>SCHEMPP-HIRTH</b> <b>Flugzeugbau GmbH</b> <b>Kirchheim/Teck</b>	<b>Technische Mitteilung Nr.</b> <b>Technical Note No.</b> <b>380 -2 / 396-17 / 868-22 / 890-14</b>	Blatt: 1 (Page) Blattz.: 6 (No of pages)
--	---	---

**GEGENSTAND:** Kontrolle des Bremsklappen-Umlenkhebels an den Wurzelrippen der Tragflügel und der entsprechenden rumpfseitigen Antriebstrichter im Rumpf-Flügel-Übergang

**SUBJECT:** *Inspection of airbrake bell cranks at the root rib of the wings and of the respective drive funnels on the fuselage side in the fuselage-wing-fairing*

**AFFECTED:** *Sailplane Duo Discus (TCDS EASA.A.025):*  
*Model **Duo Discus**: SN 1 to 639*  
*Model **Duo Discus C**: all SN*

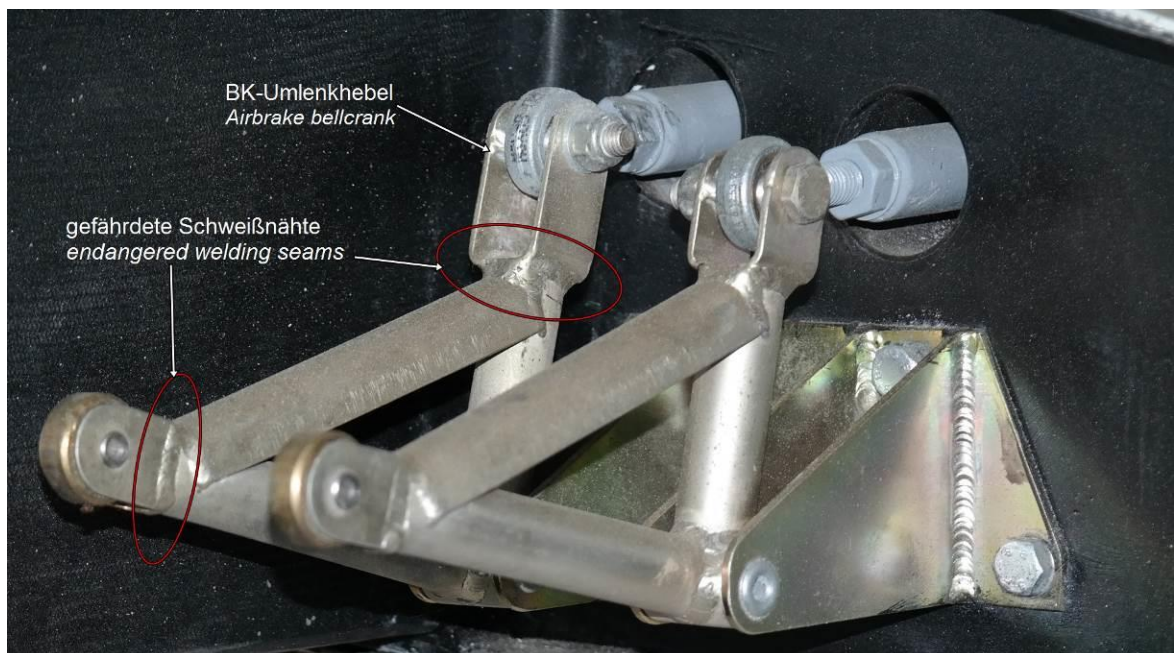
Bild 1 / Picture 1  
Wurzelrippe beim DuoDiscus (C/T) / Root rib of DuoDiscus (C/T)  
Analog bei / analog for Nimbus 4D/4DT/4DM

**VORGANG:** Bei dauerhafter übermäßiger Belastung der Bremsklappen-Steuerung kann es zu Schäden an den automatischen Ruderanschlüssen für die Bremsklappen kommen. Davon betroffen sind die rumpfseitigen Antriebstrichter bzw. die Bremsklappen-Umlenkhebel an der Wurzelrippe. Es besteht dann die Gefahr von unkontrolliertem Ausfahren der Bremsklappe im Flug, unter Umständen auch nur einseitig.

REASON: *Permanent excessive loads on the automatic connections of the airbrake control system can cause damage to the drive funnels in the fuselage and to the airbrake bell cranks at the root ribs of the wings. In case of damage there is the risk of uncontrolled extraction of the airbrakes, which can also occur under certain circumstances only on one side of the wing.*  
*A procedure for the inspection of the affected components is established and the airbrake bellcranks as well as the drive funnels have to be replaced by reinforced versions. Furthermore the airbrake control system in the wings has to be checked.*

Am abgebauten Flugzeug an der Wurzelrippe beider Flügel die Bremsklappen-Umlenkhebel kontrollieren. Dabei besonders auf mögliche Risse und Beschädigungen an den Schweißnähten achten. Für die Kontrolle der Bremsklappen-Umlenkhebel handelsübliche Lupen (mind. 3-fache Vergrößerung) und Spiegel verwenden:

*With the wings disassembled check the airbrake bell cranks at the root rib of both wings. Pay special attention to possible cracks and damages at the welding seams. For the control of the airbrake bell cranks use standard magnifiers (at least 3 times magnification) and mirrors:*

Nach den Angaben der Arbeitsanweisung ist zu untersuchen, ob nicht bereits bei früheren Instandhaltungsmaßnahmen schon die verstärkte Version des Bremsklappen-Umlenkhebels an der Wurzelrippe nach Zeichnung HS11-50.016, Revision a oder neuer, eingebaut wurde. Ist dies nicht der Fall, so ist der Bremsklappen-Umlenkhebel durch die verstärkte Version zu ersetzen.

*Check according to the working instructions if the reinforced version of the airbrake bell crank at the root rib according to drawing HS11-50.016, Revision a or later, has already been installed. If this is not the case, the airbrake bell crank has to be replaced by the reinforced version.*

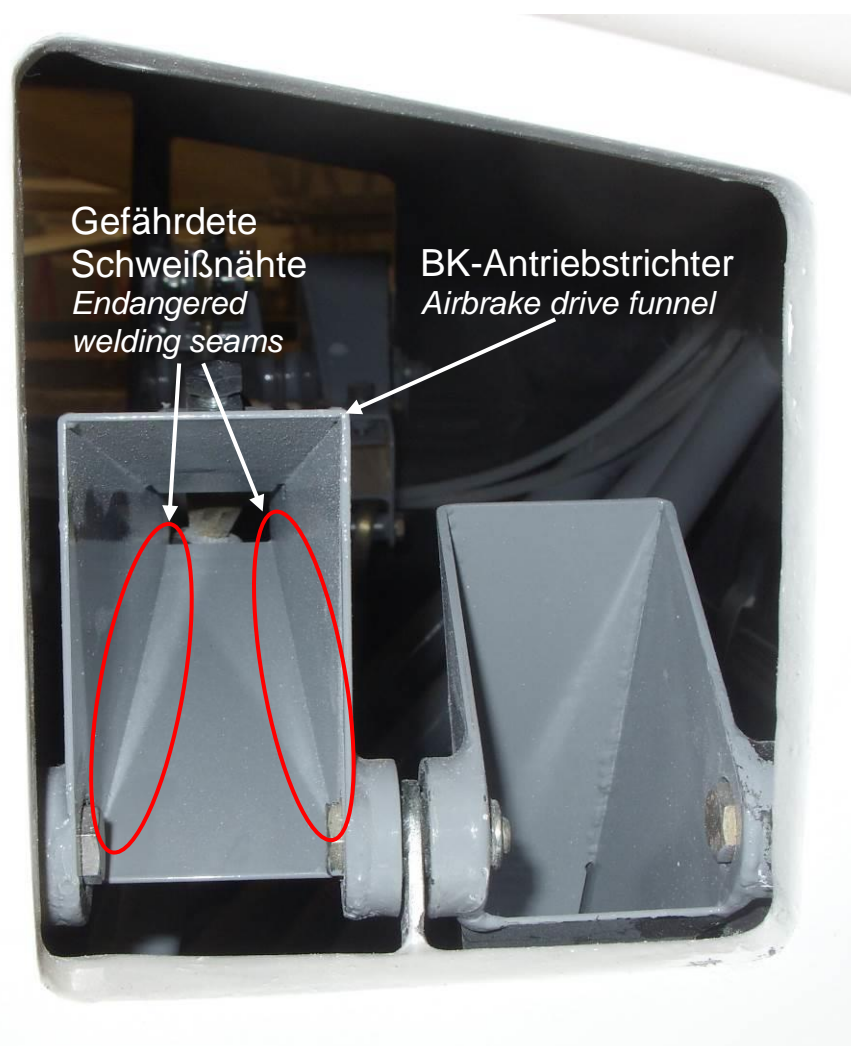
Bild 2 / Picture 2:  
 BK-Antriebstrichter des DuoDiscus (C/T)/ Drive funnels of DuoDiscus (C/T)  
 Analog bei / analog for Nimbus 4D/4DT/4DM

Außerdem sind die entsprechenden Bremsklappen-Antriebstrichter am rumpfseitigen Rumpf-Flügel-Übergang zu kontrollieren. Dabei besonders auf mögliche Risse in den Schweißnähten achten. Für die Kontrolle der Bremsklappen-Antriebstrichter handelsübliche Lupen (mind. 3-fache Vergrößerung) und Spiegel verwenden:

*Furthermore check the airbrake drive funnels at the fuselage side of the fuselage wing fairing. Pay special attention to possible cracks and damages at the welding seams. For the control of the airbrake drive funnels use standard magnifiers (at least 3 times magnification) and mirrors:*

Bei den aufgeführten Werknummern müssen außerdem die Bremsklappen-Antriebstrichter im rumpfseitigen Bereich des Rumpf-Flügel-Übergangs durch eine verstärkte Version nach Zeichnung S14RB703, Revision a oder neuer, ersetzt werden, sofern dies noch nicht schon geschehen ist.

*The drive funnels for the airbrakes at the fuselage side of the fuselage-wing fairing have to be replaced with the reinforced version according to drawing S14RB703, Revision a or later, at the S/N listed above, unless the reinforced version is already installed.*
