CIRKULÆRE

EF-0015

Emne: Ændring på EI-sæt til anhængertræk

Udsendt: 19. oktober 2016

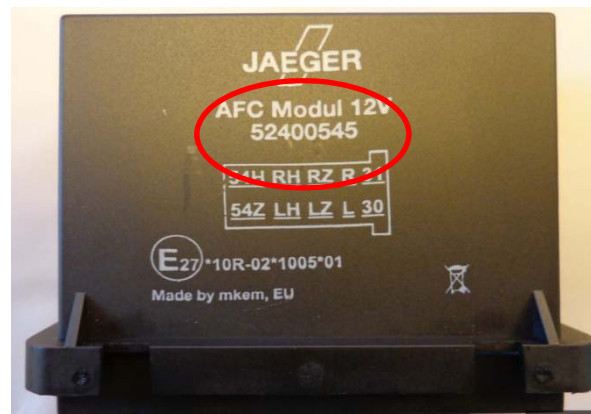
Hvis I oplever kunder, der anker over at blinklyset blinker hurtigt, når de har trailer efter deres Isuzu, er årsagen formentligt, at traileren er monteret med LED lygter, som har mindre strømforbrug end traditionelle glødepære.

Relæet er placeret bag V. baglygte

Forskel på relæ:

52400545 = IKKE til LED lygter

52400571 = OK til LED lygter

I disse tilfælde kan problemet løses ved at udskifte relæboksen på EI-sættet til trækket.

Kontakt Kim Christenn hos Dansk Anhængertræk på tlf.: 75 50 03 90, hvis I har brug for ombytning af relæ.
