Reporte CBC-Sullana 11/02/2025

Cambios realizados

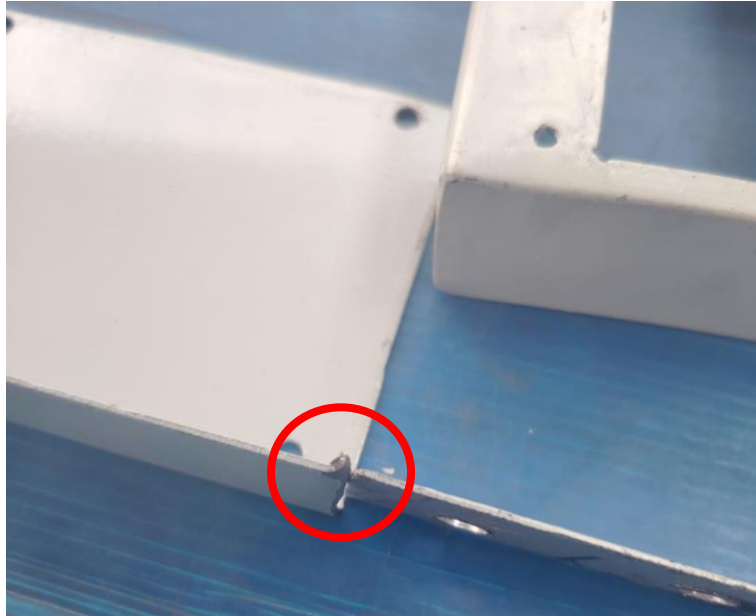
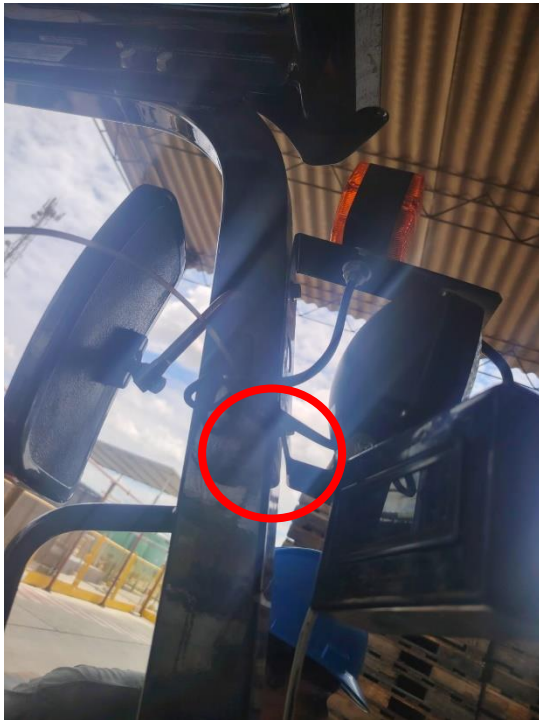
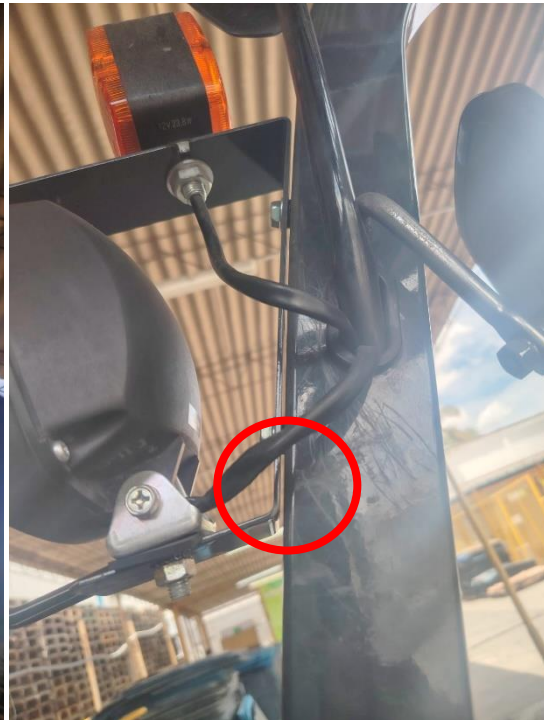
+Se observa un posible golpe como causa de la caída de la caja de CBC_1

Se puede observar en la primera foto que la rotura ha elongado en vez de fracturarse de golpe (lo que sucedería si hubiera fallado por fatiga-vibración), además en las 2 figuras de abajo se observa que el soporte izquierdo (imagen de la izquierda) sobre el que se apoyaba el display tiene una desviación comparado con el soporte derecho (imagen de la derecha), el cual se encuentra mas recto y pegado al perfil cuadrado del montacarga.

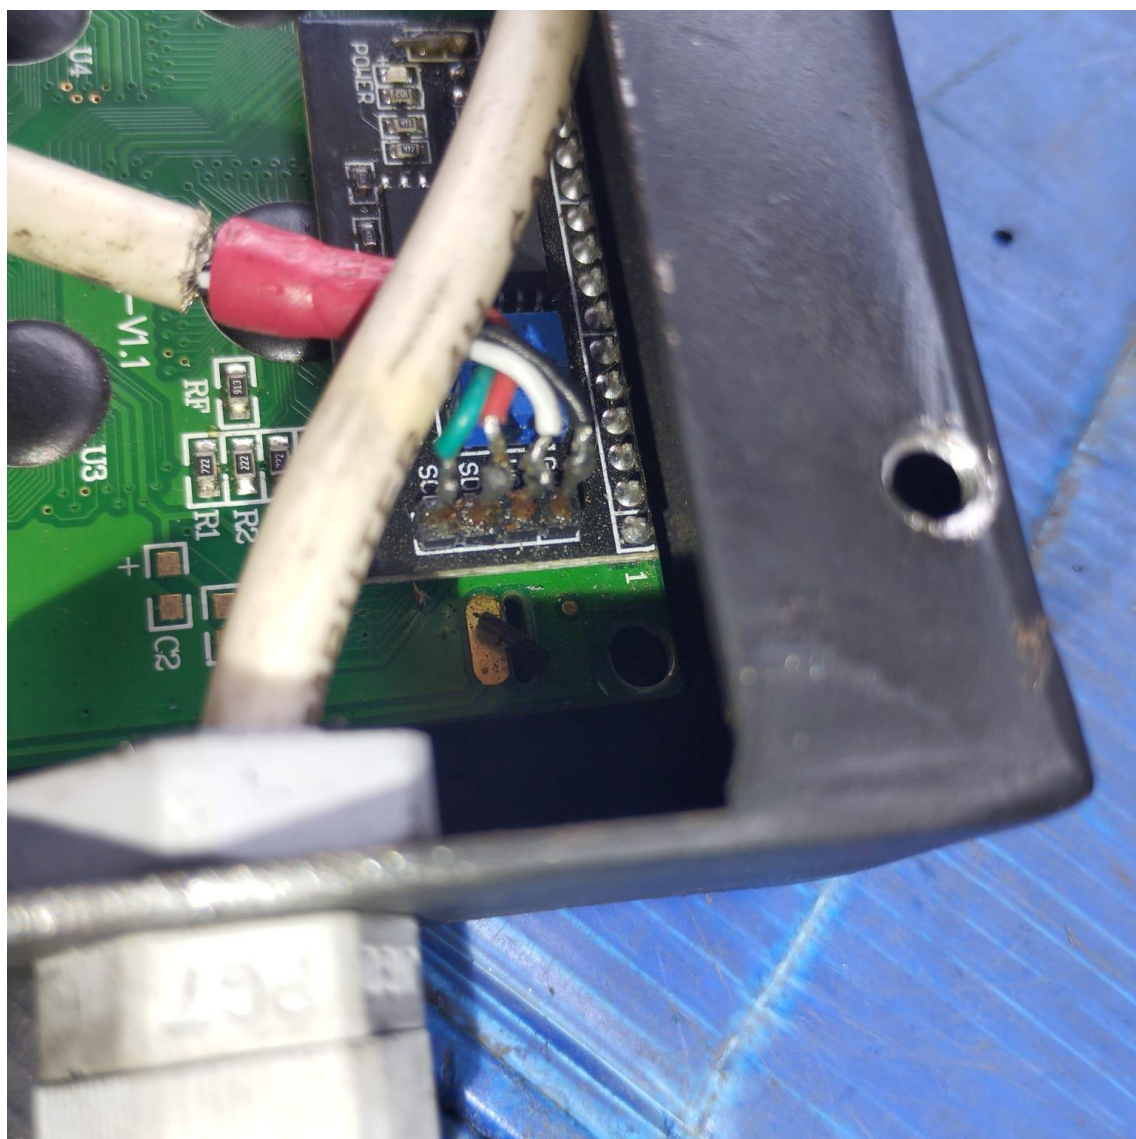
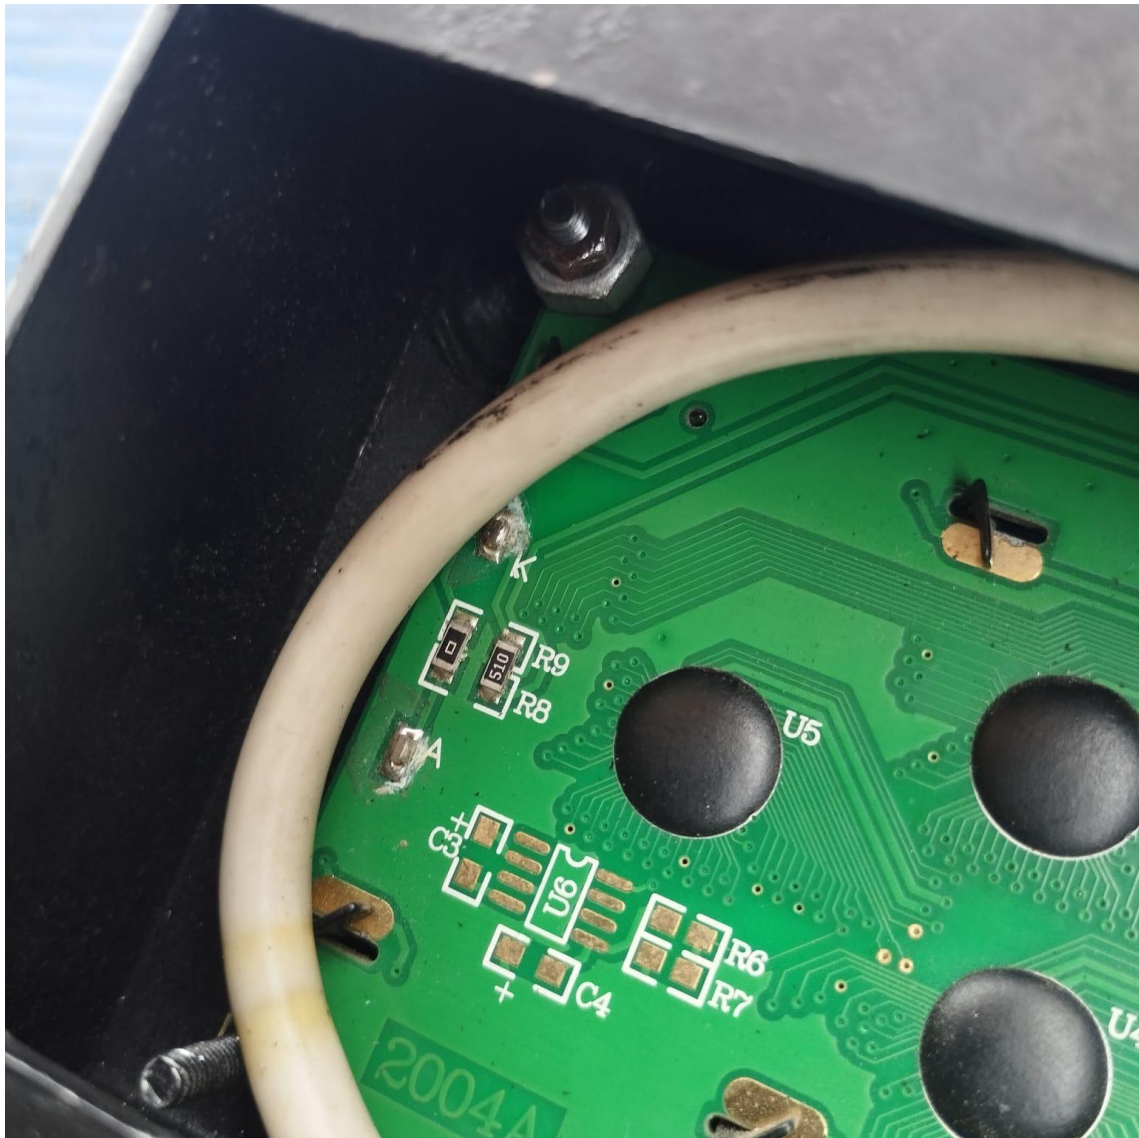
+Se observa que las cajas están permitiendo que la humedad penetre y perjudique las placas PCB de los display, esto se observó en CBC_1 y CBC_2, y por ende es casi seguro que también este pasando en CBC_3

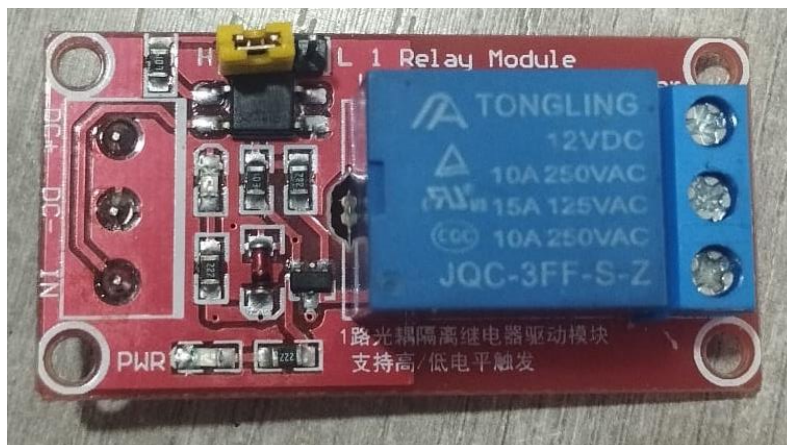
+Se observa que tanto el modulo rele de CBC_1 como el de CBC_2 se han malogrado y no pueden activar la bocina de alarma, el único indicador de exceso de velocidad es el display

Tras examinarlo, se determinó que la falla viene dado que las pistas se desgastaron mucho al momento de desoldarle las borneras y se manifestó debido a la vibración del montacargas. **ES NECESARIO REEMPLAZAR AMBOS MODULOS (costo por und: 10 soles)**
