Diagnóstico de fallas en módulos fotovoltaicos mediante inspección visual, termografía, electroluminiscencia y técnica IV

Documento de sesión · Septiembre de 2019

DIAGNÓSTICO DE FALLOS EN MÓDULOS FOTOVOLTAICOS MEDIANTE TERMOGRAFÍA, TÉCNICAS DE ELECTROLUMINISCENCIA, RGB Y IV

Sara Gallardo-Saavedra¹*, Ángel Moretón-Fernández², Marta María Jiménez-Martín², Víctor Alonso-Gómez¹, Luis Hernández-Callejo¹, Óscar Martínez-Sacristán², Miguel Ángel González-Rebollo² y José Ignacio Morales-Aragón¹.

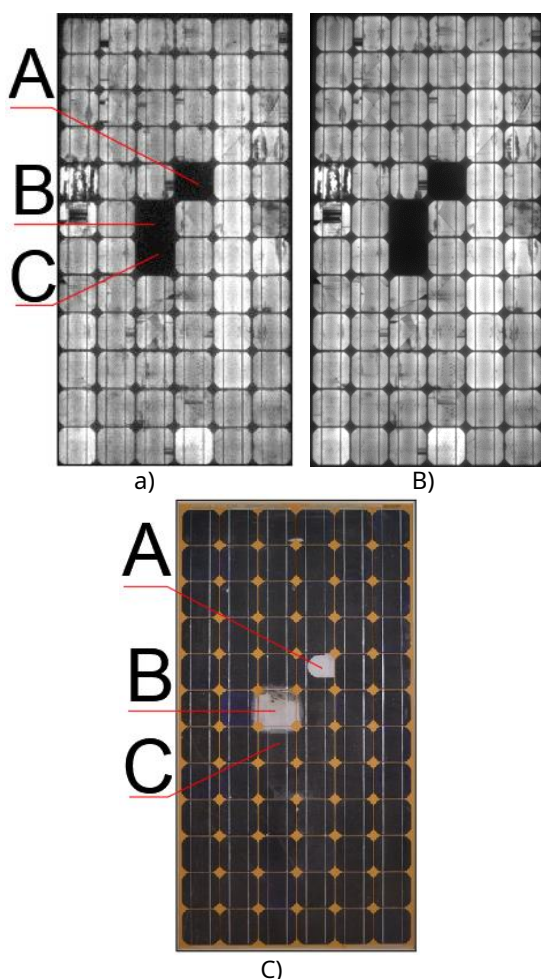
Figura 4: Primera (a) y última (b) imágenes EL del módulo S-E1 y su apariencia RGB (c).

En esta imagen visual se puede observar una falla de delaminación de EVA en la celda etiquetada como A, y un área quemada, combinada con delaminación, en la celda B. Aparentemente, la celda C no presenta fallas importantes detectadas visualmente, pero la falla B aparentemente sí. extendido en la parte superior

área de la celda C. Sin embargo, estas tres celdas están inactivas, como se puede ver en las imágenes EL, apareciendo completamente negras, ya que no emiten. Por tanto, se puede concluir que estas celdas están en cortocircuito, permitiendo que pase la corriente pero no produciendo energía. Si bien la celda C visualmente no presenta ningún defecto relevante, la falla B se ha extendido afectando igualmente a la celda C. Este hecho también se revela en la Curva IV, que se puede apreciar en la Figura 5. En esta figura se muestran dos ensayos diferentes realizados en diferentes condiciones de irradiancia y temperatura y extrapolado a las condiciones de prueba estándar (STC). Sus principales parámetros se comparan con los datos nominales del módulo en la Tabla 2. Se puede ver una caída de voltaje de circuito abierto (Voc) de 3,45V,

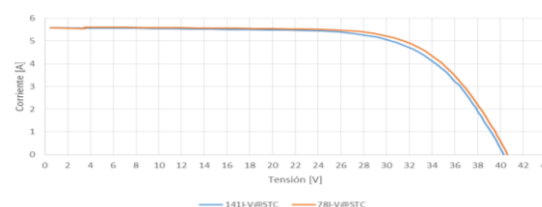
Figura 5: IV Curva del módulo S-E1 en STC.

Tabla 2: Principales parámetros del módulo S-E1 medidos (STC) y nominales.

PMAX (W)	COV (V)	VMPP (V)	IMPP (A)	ISC (A)
STC	152,52	40,47	30,46	5,01	5,54
Nominal	165,00	43,92	35,64	4,63	5,23

durante el funcionamiento ordinario de los módulos no es directo, ya que algunas áreas activas aparecen como puntos calientes pero pueden estar tapadas por delaminación, lo que provoca un valor de emisividad diferente. Finalmente, se ha explicado cómo las células inactivas totales se revelan como una caída de Voc en la curva IV, manteniendo la forma de la curva si no se mezclan con otro tipo de defectos.

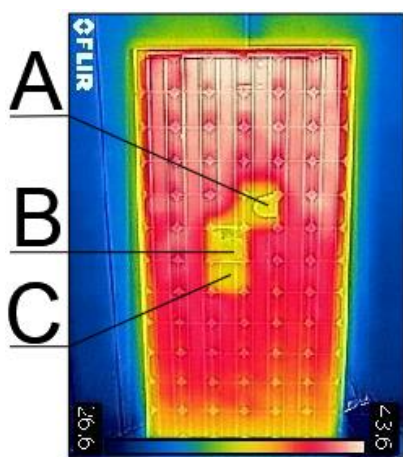
Figura 6: Imagen termográfica de S-E1 en el cuarto cuadrante durante la prueba EL.

Los resultados presentados en la Figura 6 muestran cómo el total de células inactivas permanece más frío que las áreas activas durante la inyección de corriente para la prueba EL. Además, se ha observado que cuando hay un área inactiva dentro de una celda parcialmente activa, el área activa se revela como un área sobrecalentada. Por tanto, se puede concluir que las imágenes termográficas durante las pruebas EL también aportan información complementaria. En la Figura 7, el módulo S-E1 está en modo de montaje horizontal, con su caja de conexión en el lado derecho de la imagen. El área más larga y caliente en la parte derecha del módulo es el reflejo del poste del anemómetro, que se puede ver en la imagen RGB (Figura 7 b). Los tres Fallos A, B y C que se han analizado durante este trabajo también se revelan en funcionamiento, como puntos calientes cuyos defectos los hacen trabajar en el segundo cuadrante. Sin embargo,
