Revisión Técnica de casos Flota 960E

Minera Escondida
MARZO 2025

Conjunto Masa Suspensión Derecha ▶ TKD 871

Suspensión Trasera Izquierda ▶ TKD 399

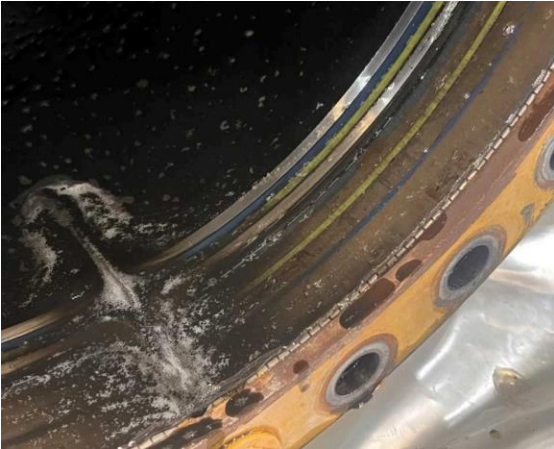
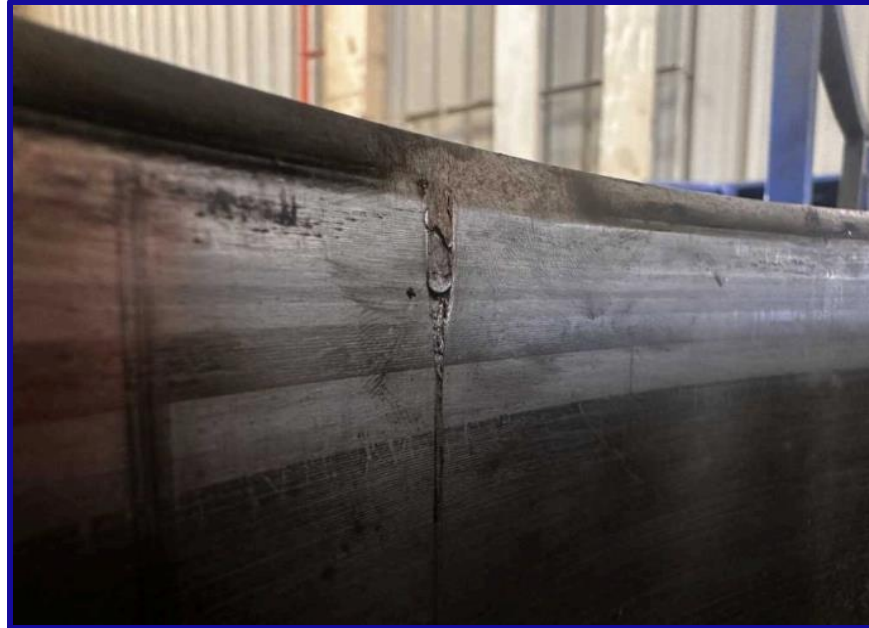
Ilustración 1: Arrastre de material en zona de trabajo Oring.

- Las fotografías evidencian arrastre severo de material en la zona de trabajo del O-ring y marcaciones de válvula check en retenedor superior.
- El historial muestra que la última intervención mayor fue en abril 2021, superando ampliamente el ciclo de vida recomendado.

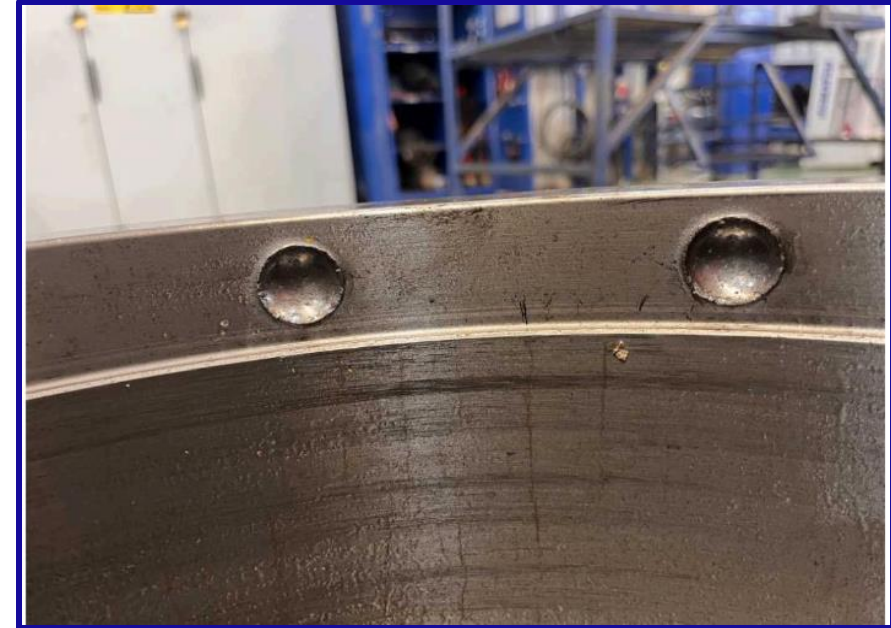
Ilustración 2: Marcaciones de válvula check en retenedor superior.

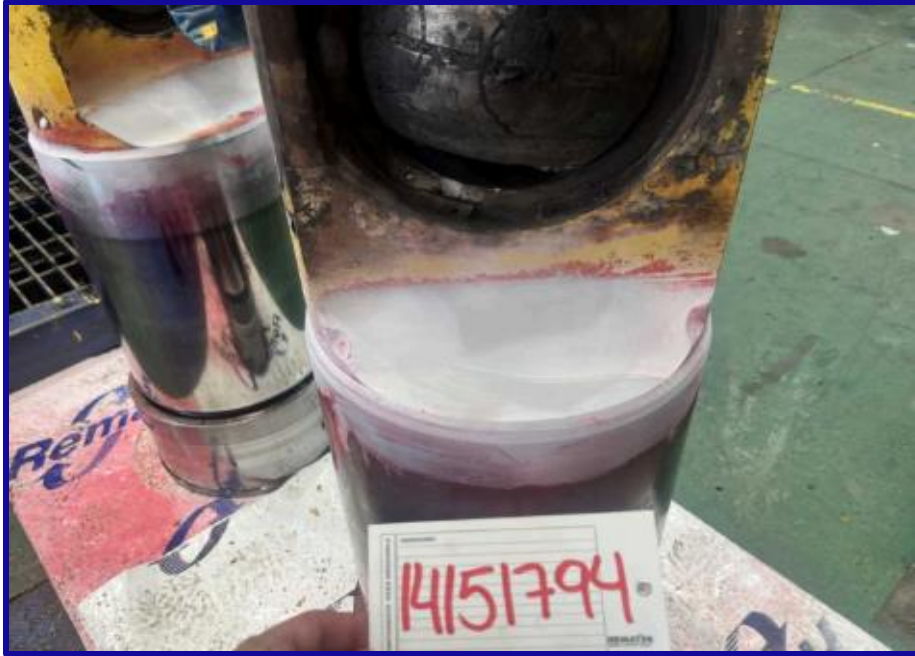
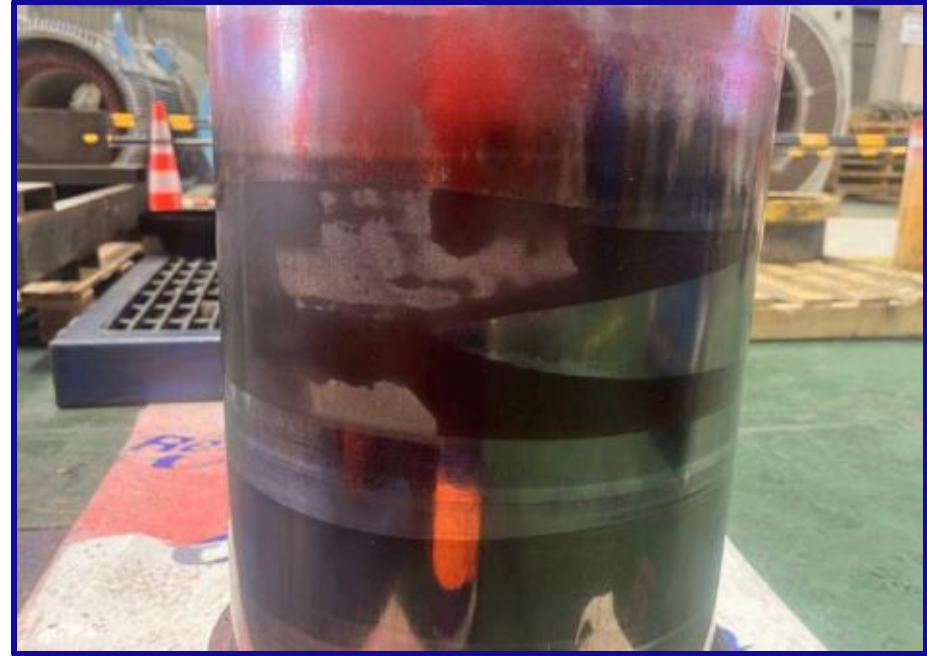
Ilustración 1: Vastago daño excesivo en metal base.

- Fotografías muestran daño excesivo en metal base del vástago por lubricación deficiente.
- Vástago sometido a END y cromado en 2021.

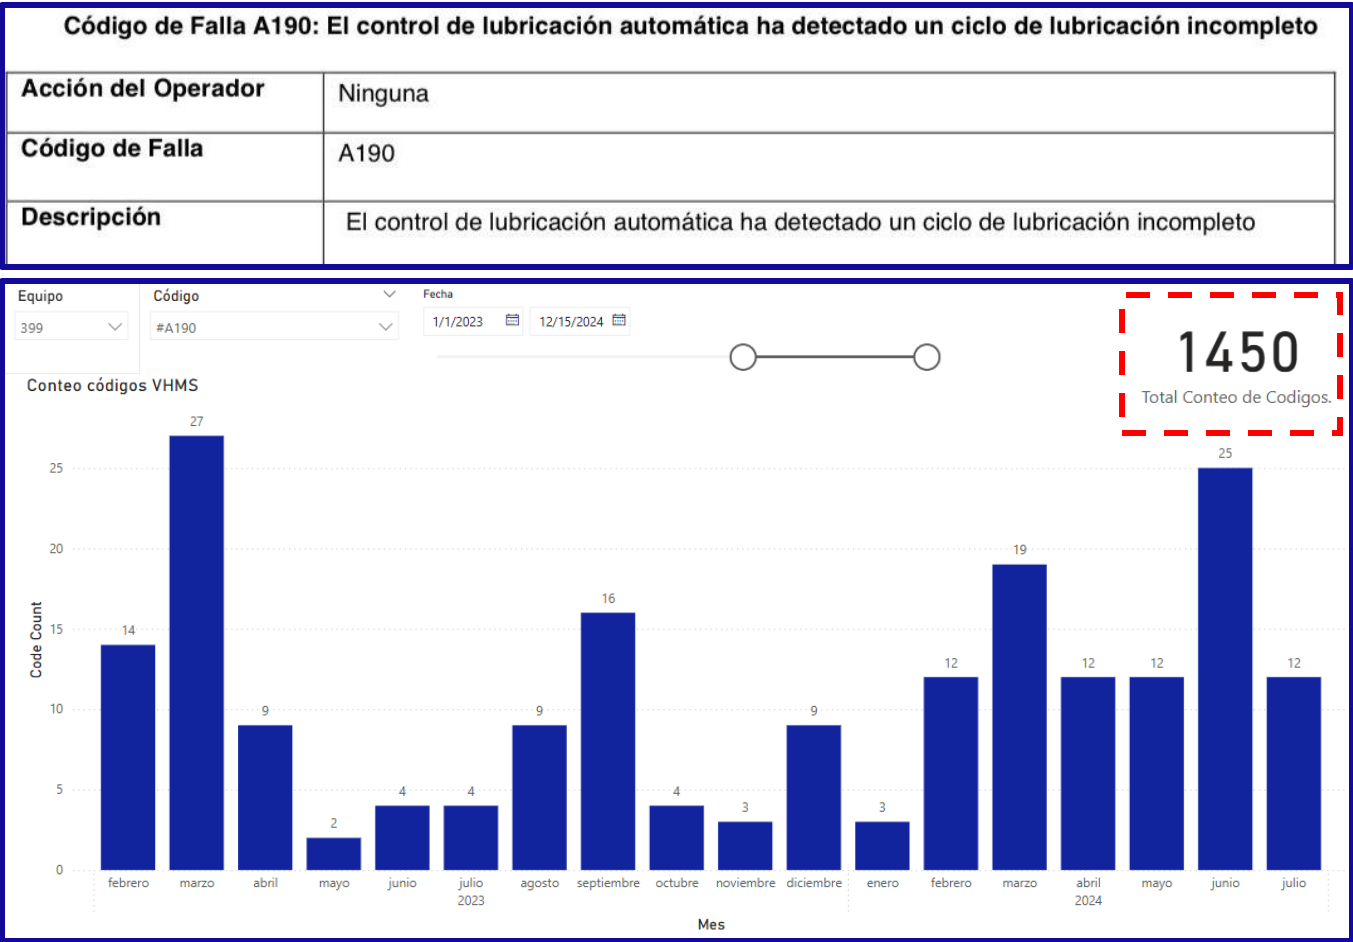
- El análisis del código de falla A190 en el CAEX 399 revela un total de 1450 códigos registrados.

Extracto de los códigos registrados de VHMS (Por espacio no están todos)

- Sistema de lubricación automática registró 1,450 códigos A190 entre febrero 2023 y julio 2024.
