Revisión Técnica de casos Flota 960E

Minera Escondida
MARZO 2025

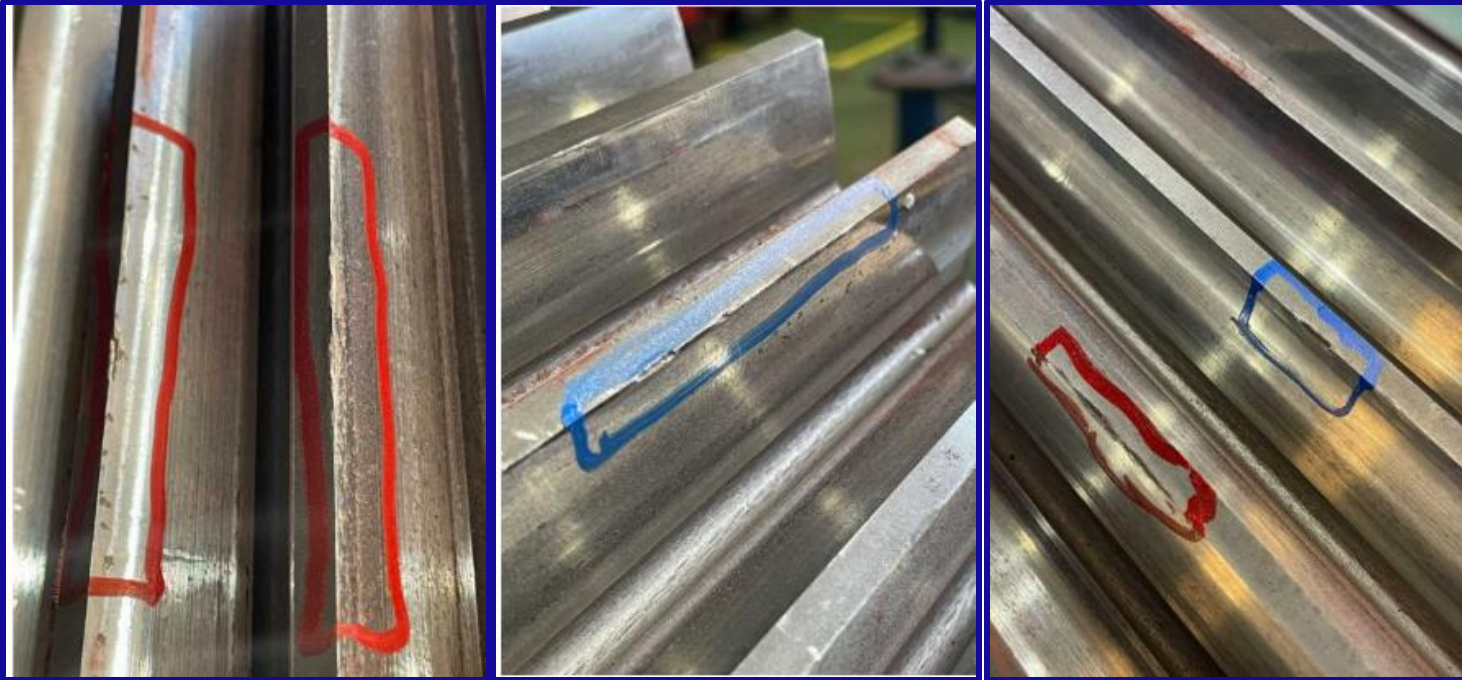
Ilustración 1: Engranajes de baja velocidad con daños y desprendimiento de material

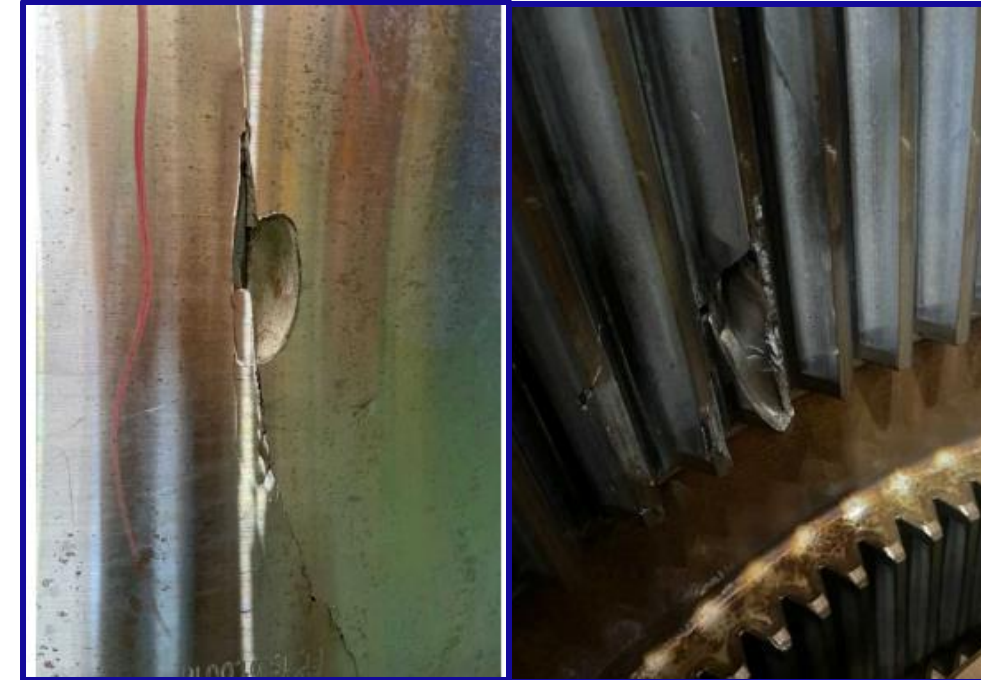
- De acuerdo al Inf. Fin. del 2021 se instala el mismo Ring Gear
- HH totals Ring gear = 43.806 h.

Ilustración 2: Ring Gear con fracturas y desprendimiento de material.

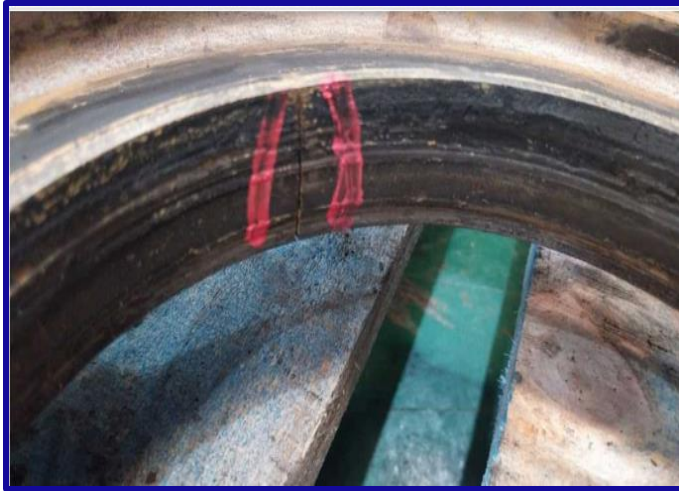
Ilustración 1: Fisura en cabezal.

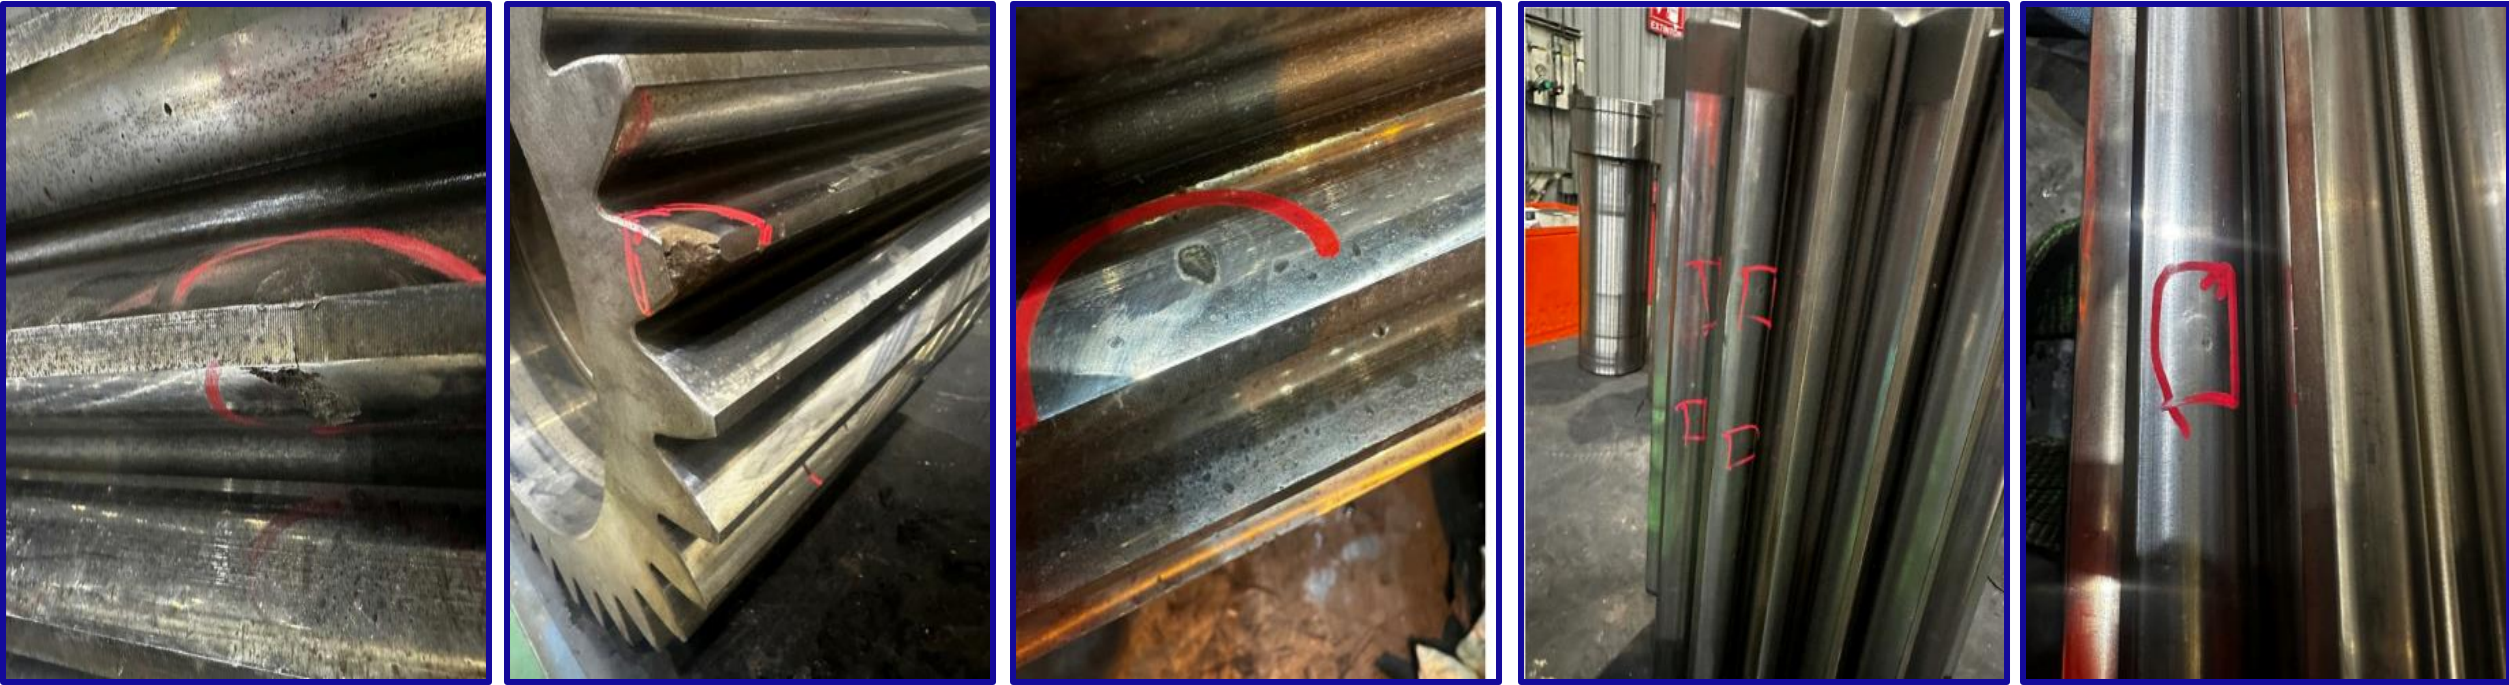
Condición	Componentes evaluados se encuentran Aceptados.	Componentes evaluados se encuentran Aceptados.	Se reemplazan los 4 engranajes por perdida de material.
-----------	---	---	---

Ilustración 1: Engranajes baja velocidad con daños por fractura y desprendimiento de material

Ilustración 2: Piñón solar con desprendimiento de material.

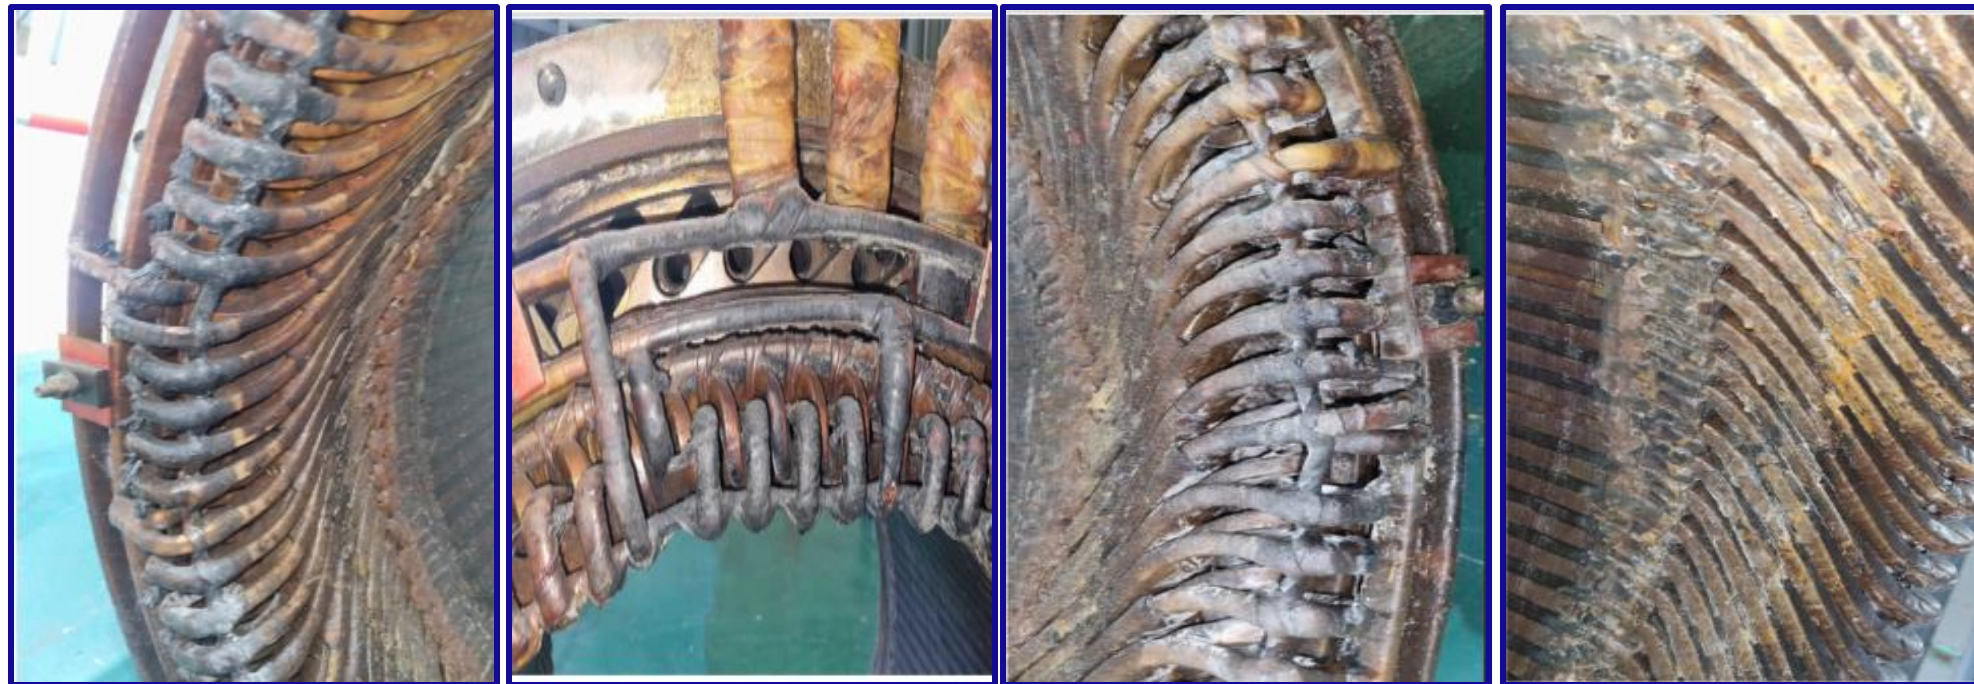
Ilustración 1: Daño por temperatura en conexiones de estator

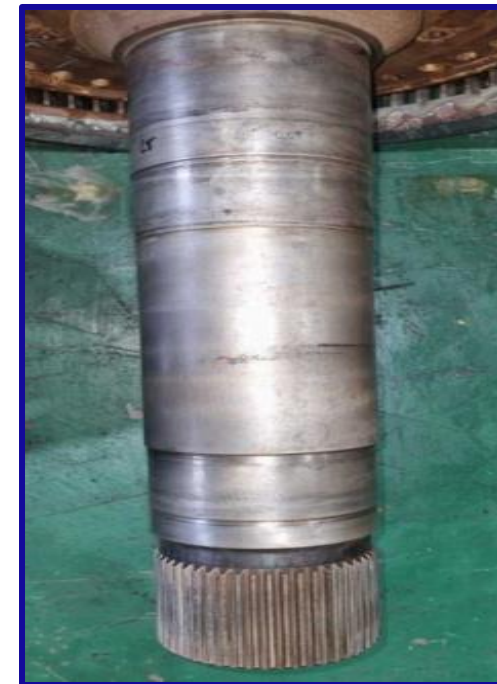
Ilustración 2: Eje con desgaste y arrastre de material.

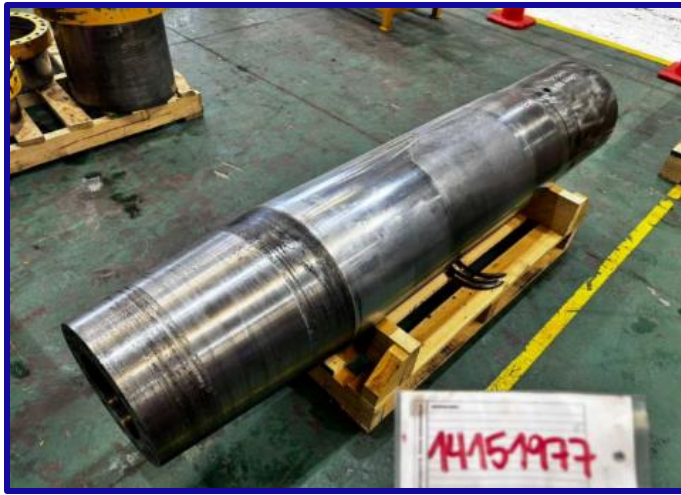
<div>• Se esta cobrando el vástago y la carcaza por fisuras, pero estas fisuras vienen de la reparación anteriore realizada el 05 de mayo de 2022 donde le dejan estipulado en su informe inicial, y deciden recuperar carcaza y vástago. Merito técnico alto de KRCC</div>

Ilustración 1: Vástago con fisura en zona del cono.

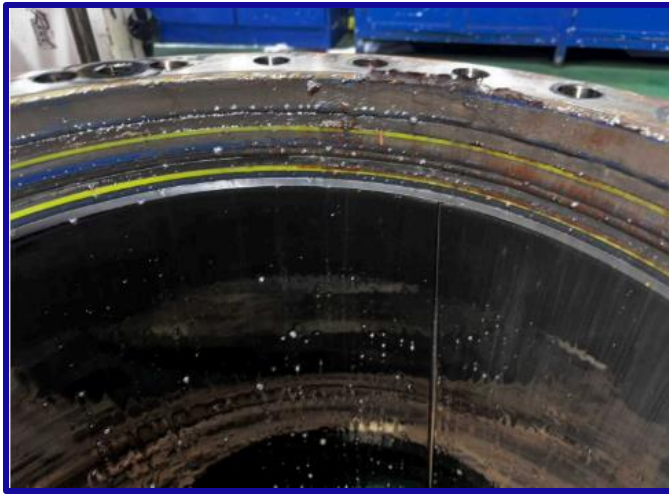
Ilustración 2: Retenedor con daños, rayas y desgaste.

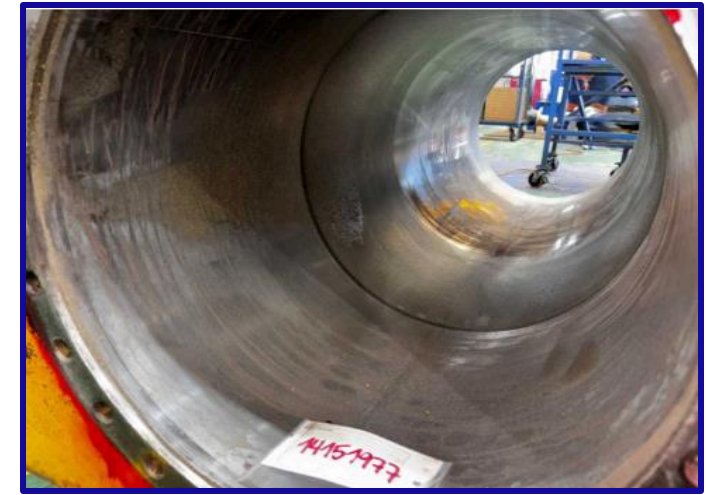
Ilustración 3: : Carcaza con fisuras en cordón de soldadura en zona inferior.

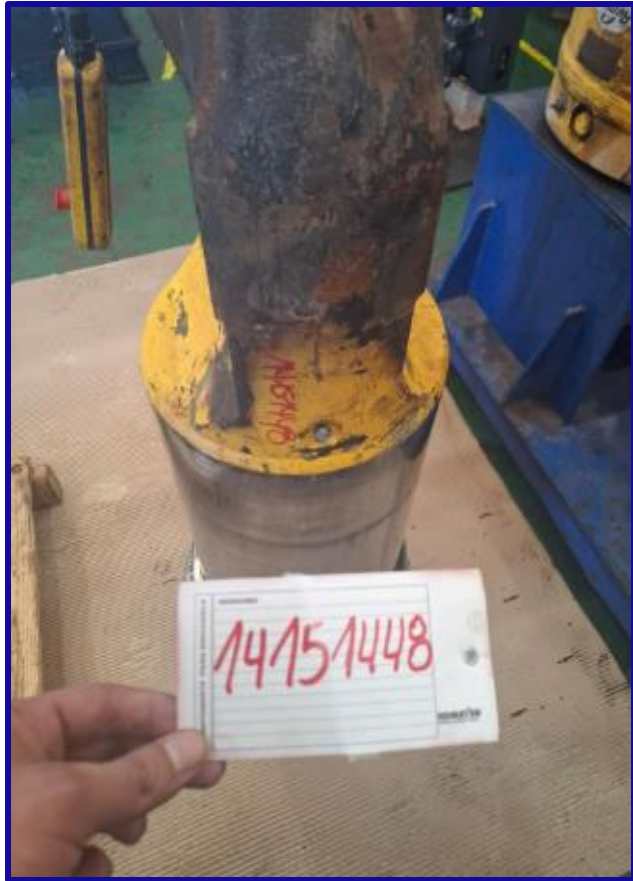
Ilustración 1: Desgaste y temperatura en manto de cromo.

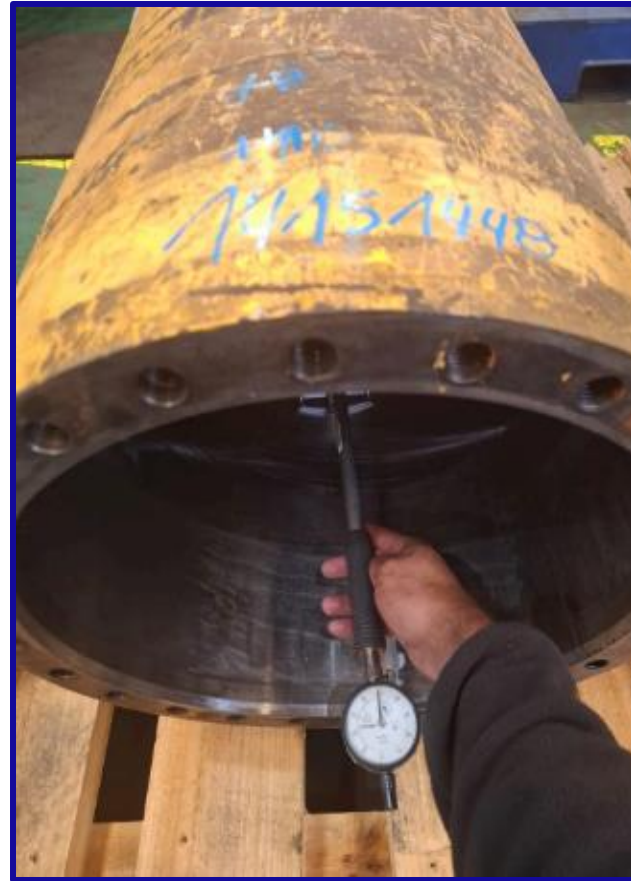
Ilustración 2: Carcasa con medida interior fuera de rango.

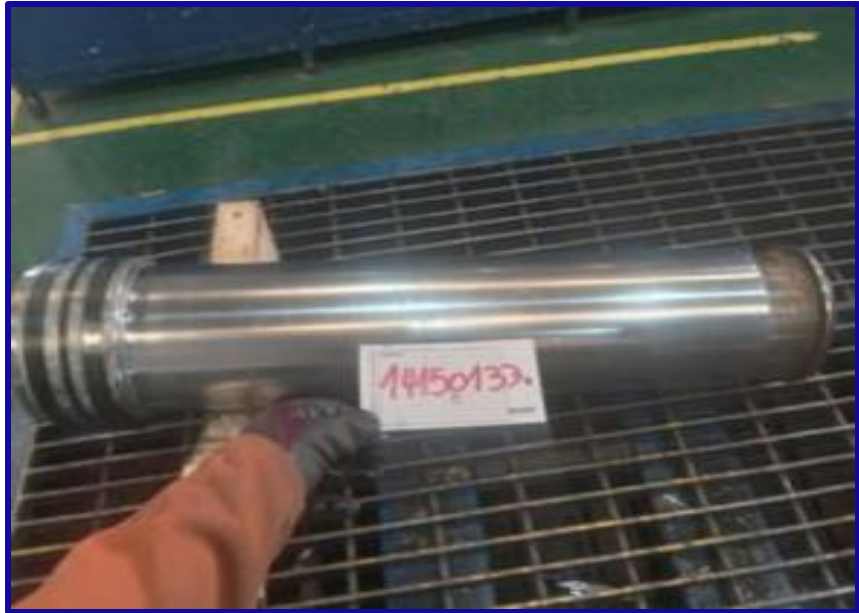
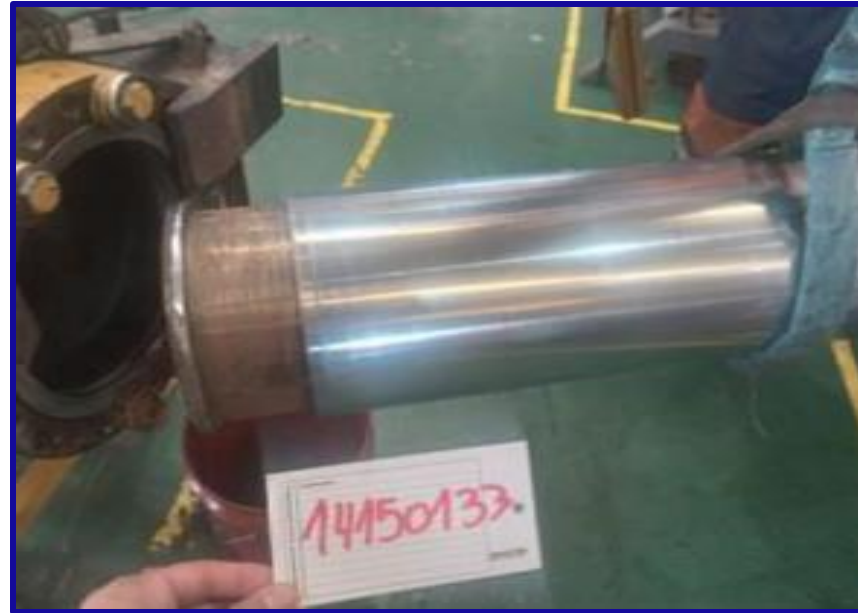
Ilustración 1: Etapa 2 con fisura y desgaste de material.
