## Seguimiento ambiental en fase de explotación

### Acta de visita

### Parque eólico A Ruña

Visita: **Noviembre 2017**

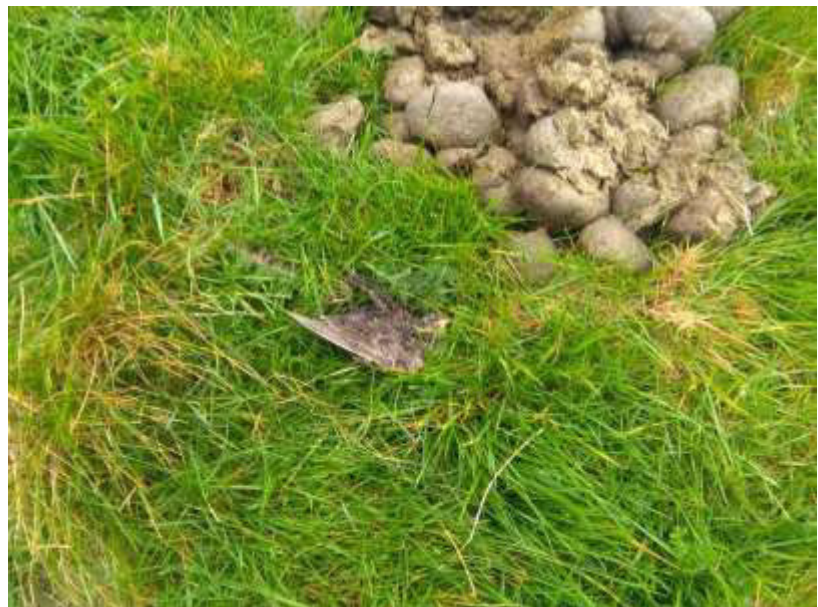
Se localiza el cuerpo entero de una alondra en el área de prospección del aerogenerador 21 con el cráneo fracturado.

Foto 1. Estado de los restos sin manipular en el punto en el que fueron localizados.

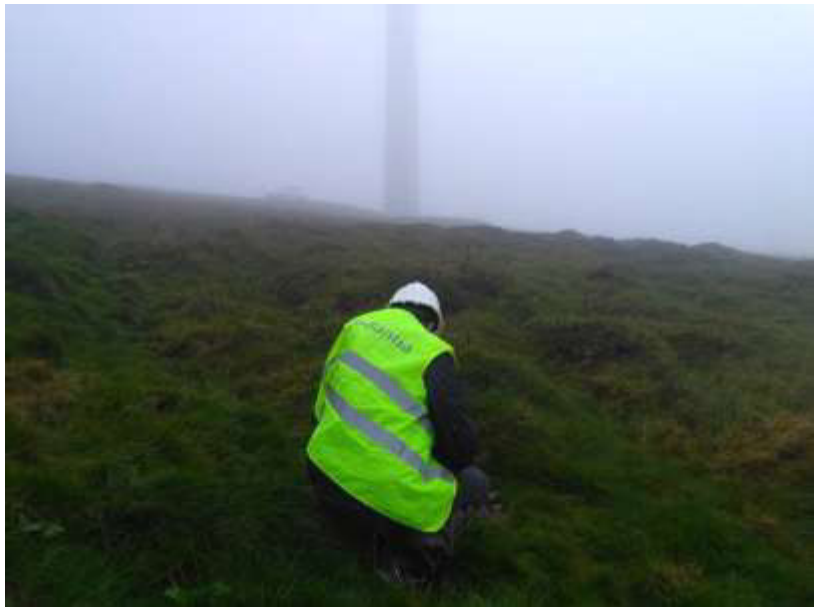
Foto 2. Localización de los restos en relación con el aerogenerador.

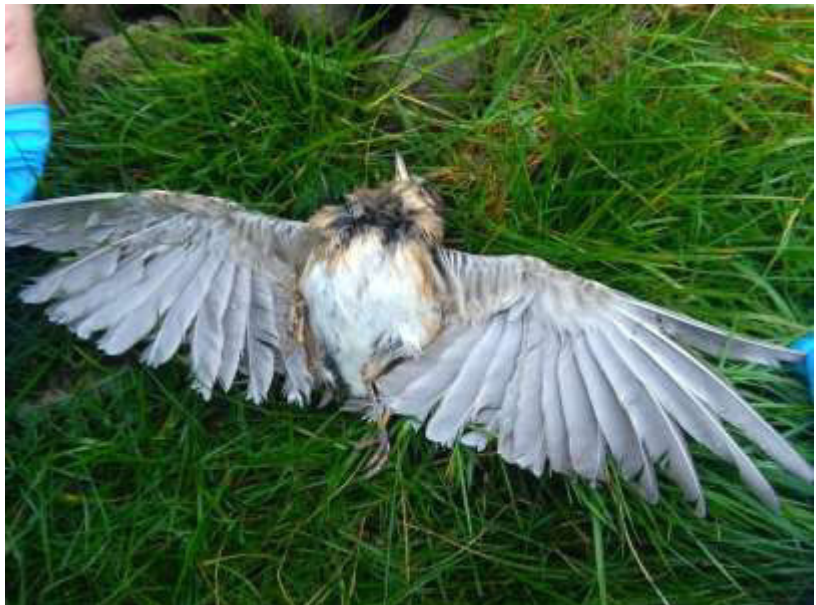
Foto 3. Detalle.

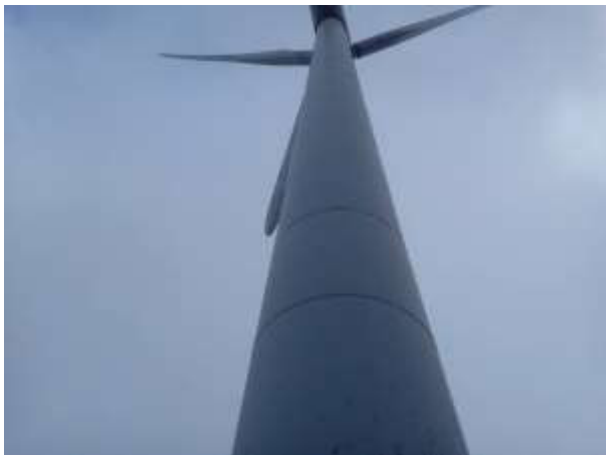
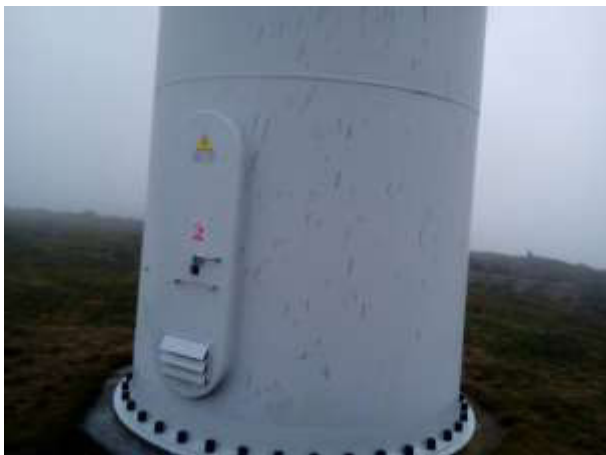
Manchas de aceite en la columna y la góndola del aerogenerador 15.
