Seguimiento ambiental en fase de explotación
Acta de visita
Anexo: Descripción de incidencias observadas

Parque eólico A Ruña

Noviembre 2017

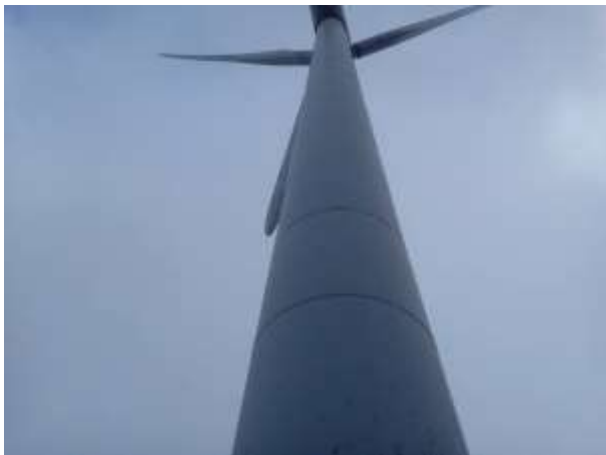
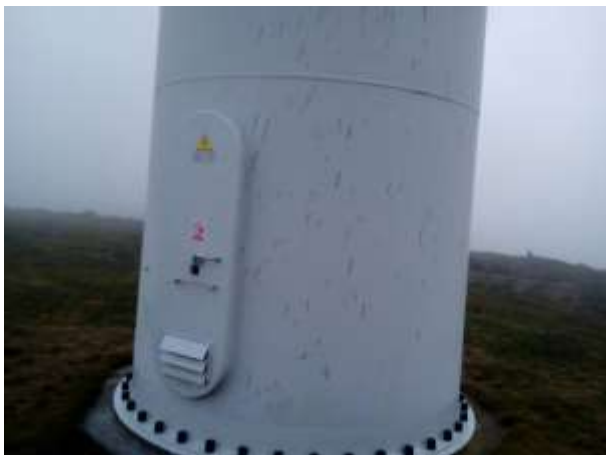
Manchas de aceite en la columna y la góndola del aerogenerador 15.
