Rapport d'intervention technique – Réparation d'un ordinateur portable Acer

Date de l'intervention : 13 février

Modèle de l'ordinateur : Acer

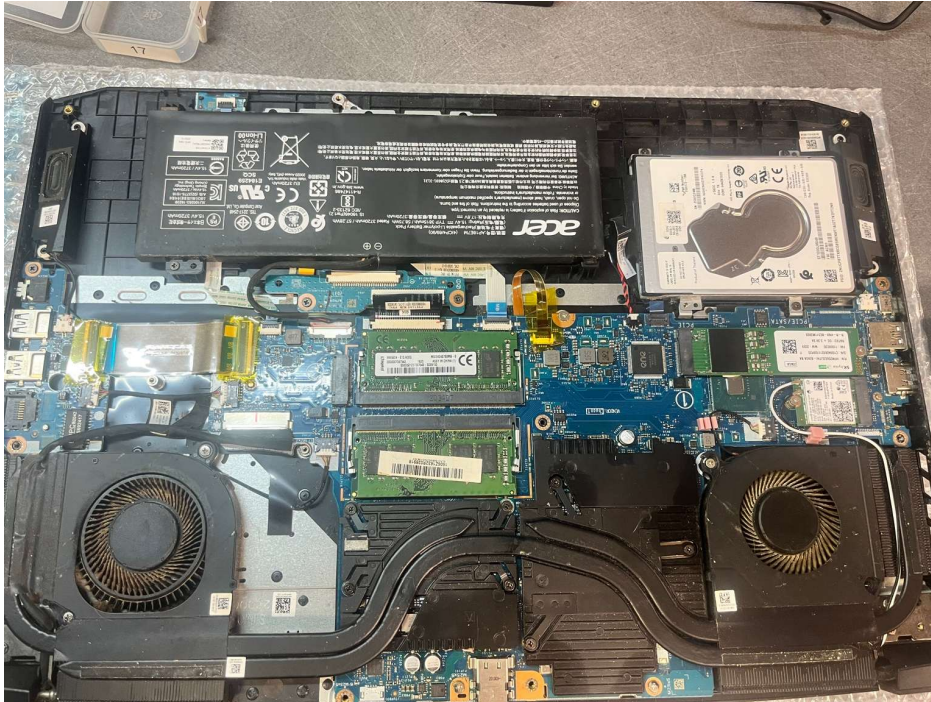
Diagnostic final : carte mère défectueuse, nécessitant un remplacement.

Ordinateur avant remplacement de la carte mère :
