Rapport d'intervention technique – Réparation d'un ordinateur portable Acer

Modèle de l'ordinateur : Acer

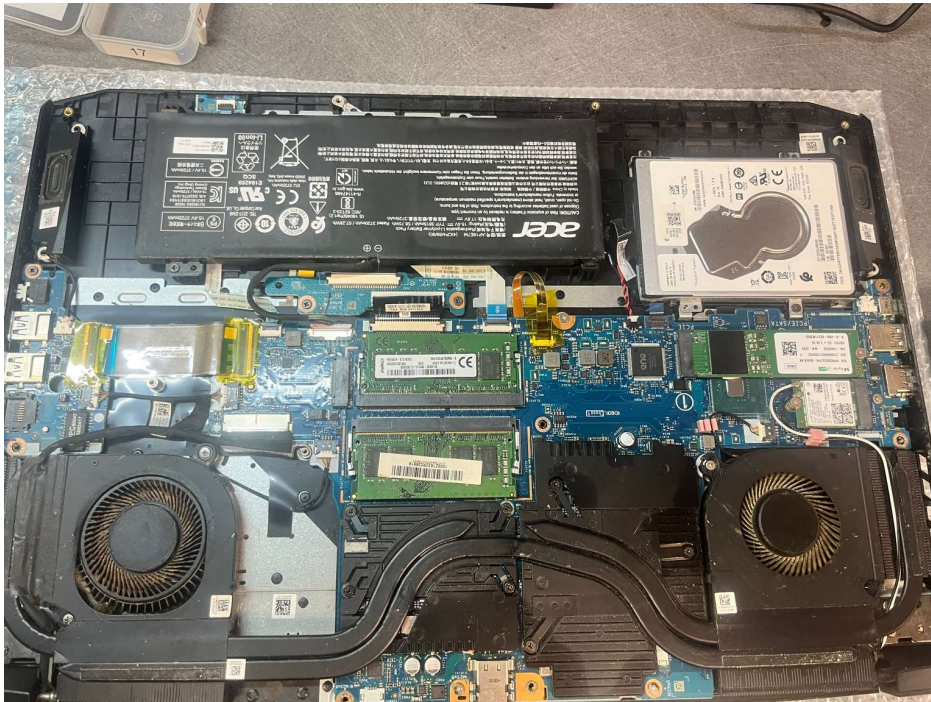
Diagnostic final : carte mère défectueuse, nécessitant un remplacement.

Ordinateur avant remplacement de la carte mère :

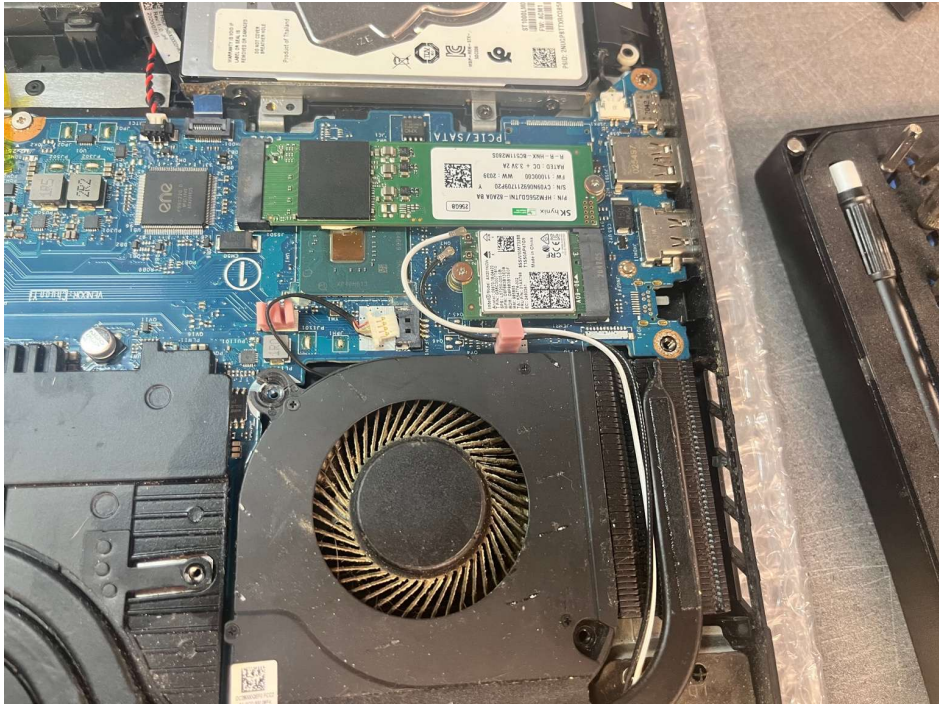
Résultat : tous les tests sont conformes et l'appareil fonctionne normalement.

Ordinateur après remplacement de la carte mère :

1. Démontage complet de l'ancien système (retrait de la carte mère défectueuse)
2. Nettoyage des surfaces de contact et des ventilateurs (dépoussiérage)
3. Installation de la nouvelle carte mère
4. Réinstallation des composants : processeur, dissipateur thermique, RAM, SSD, HDD, câbles et connecteurs
5. Vérification des connexions et ré-application de la pâte thermique sur le processeur
6. Premier test d'allumage réussi (affichage du BIOS et démarrage du système)
7. Remontage complet du châssis
