# FICHE DE RETOUR D'EXPERIENCE SECURITE

## INCIDENTS D'ANCRAGE

Réf. : 11/2008

Date : 15/12/2008

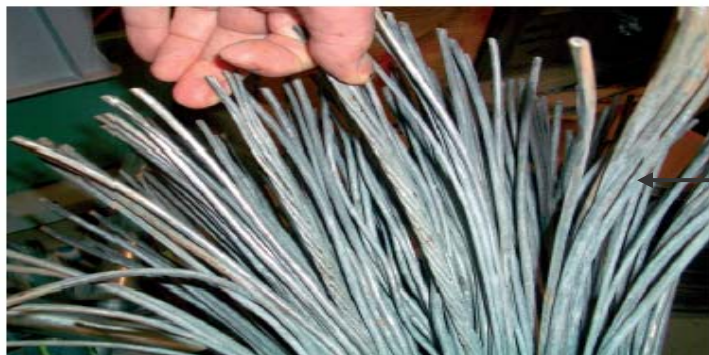
Préparation correcte :

Extrémité du câble propre et sèche, torons bien séparés.

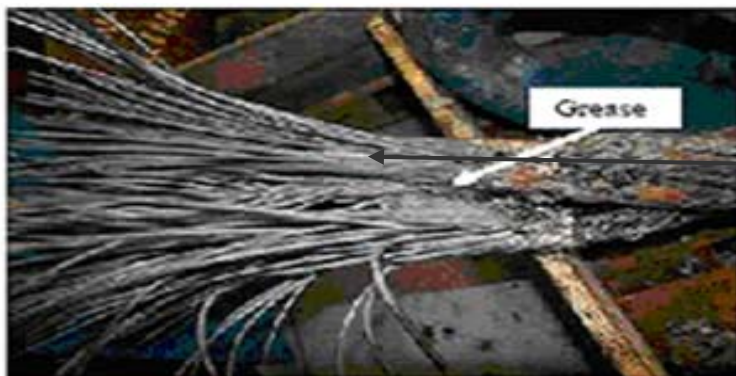
Préparation incorrecte :

Extrémité du câble graisseuse, torons tressés.

La rupture est la conséquence d'une préparation incorrecte de l'opération d'insertion du câble dans le manchon, due aux anomalies suivantes :

- personnel d'exécution insuffisamment formé à l'utilisation de résine pour l'insertion de câbles dans des manchons,
- méconnaissance des procédures en vigueur,
- absence sur le lieu de fabrication des procédures applicables.

En raison du caractère caché des défauts dans le manchon, il doit être systématiquement demandé au propriétaire de la barge de fournir, en phase précontractuelle, un certificat émis par la société de classification incluant l'insertion à base de résine dans les manchons. Ceci s'applique aussi aux contrats en cours.

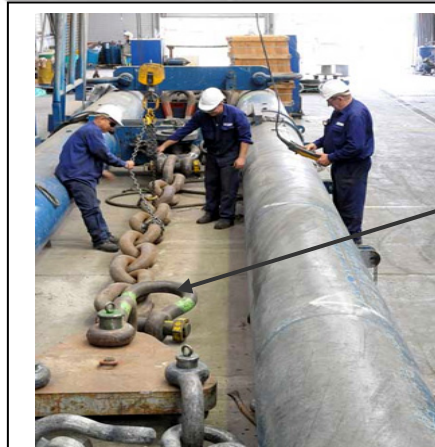
Maille Kenter

Le second incident est survenu cinq semaines plus tard quand la maille Kenter d'une troisième ligne d'ancre a cassé. Les conditions météo du moment étaient bonnes.

- maille Kenter travaillant en appui sur le rouleau après la fin des opérations d'ancrage,
- efforts de torsion transmis à la maille Kenter par la ligne d'ancre vrillée.

Les superviseurs Total des opérations d'ancrage doivent apporter une attention toute particulière à la position des mailles Kenter : celles-ci ne doivent jamais reposer sur les rouleaux ou les guides à la fin des opérations d'ancrage.

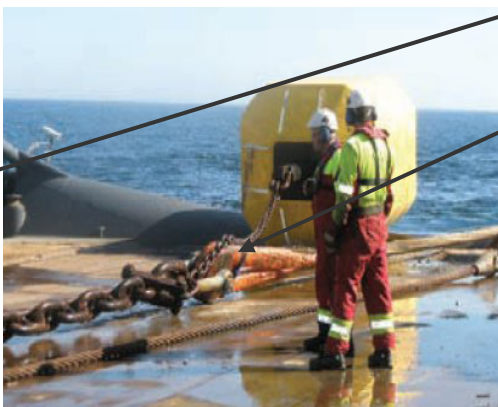
Maille Kenter ne travaillant pas en torsion
