Code Fiche: IR 0030

Keyword: Flare system – piping in sleeve – external corrosion

Corrosion of flare line in underground sleeve

Date of event: 12 /03/2008

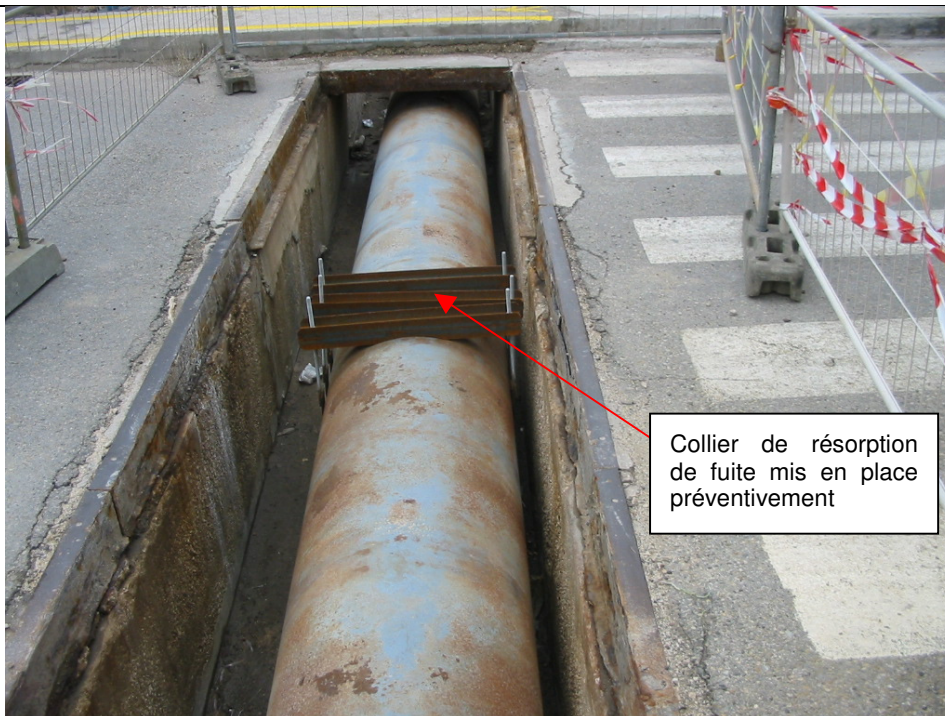
■ Immediate cause(s):	The first report established following the inspections and non destructive testings carried out, showed that the piercing of pipe was caused by external corrosions on the lowest generator aggravated by the fixing of humid mud on the wall (see united pictures)
■ Root cause(s):	The line had been inspected a few years ago. It were partial inspections as many sections and generators (in particular lower generators) were rather often inaccessible (line in sleeve - see united pictures). The accumulation of humid mud in bottom of sleeve was favored over time by a partial obstruction of the discharge system in the sleeve and the stagnation of rainwater mixed with ground. Old repairs existed already on the concerned section (see united pictures)
■ Lack of control:	Inadequate inspection plan

Collier de résorption
de fuite mis en place
préventivement

Photographie n°1 – Ligne 30 " en caniveau/ 30" Pipe in underground sleeve
La fuite est localisée en génératrice basse de la tuyauterie, inaccessible lors des inspections.
The leak is identified on the lower generator of the line, inaccessible for inspections.

- Immediate installation of a leakbox that will be in service till the replacement of the pierced section.
- Reinforced US inspections in order to check the integrity of all the inaccessible parts.
- Replacement of the pierced section in May 2008 following the programmed stop of the unit using this part of the flare network
- Programmed replacement (stop 2012) of other affected sections detected during US controls.

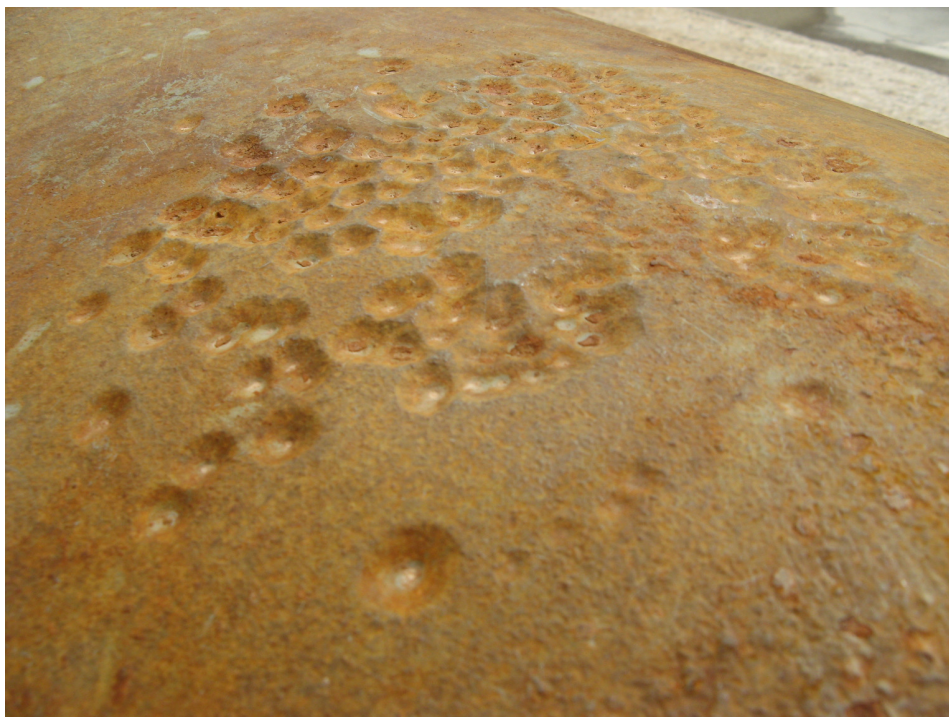
Photographie n°2
Corrosions observées en dehors de la zone de percement
Observed corrosion around the pierced area

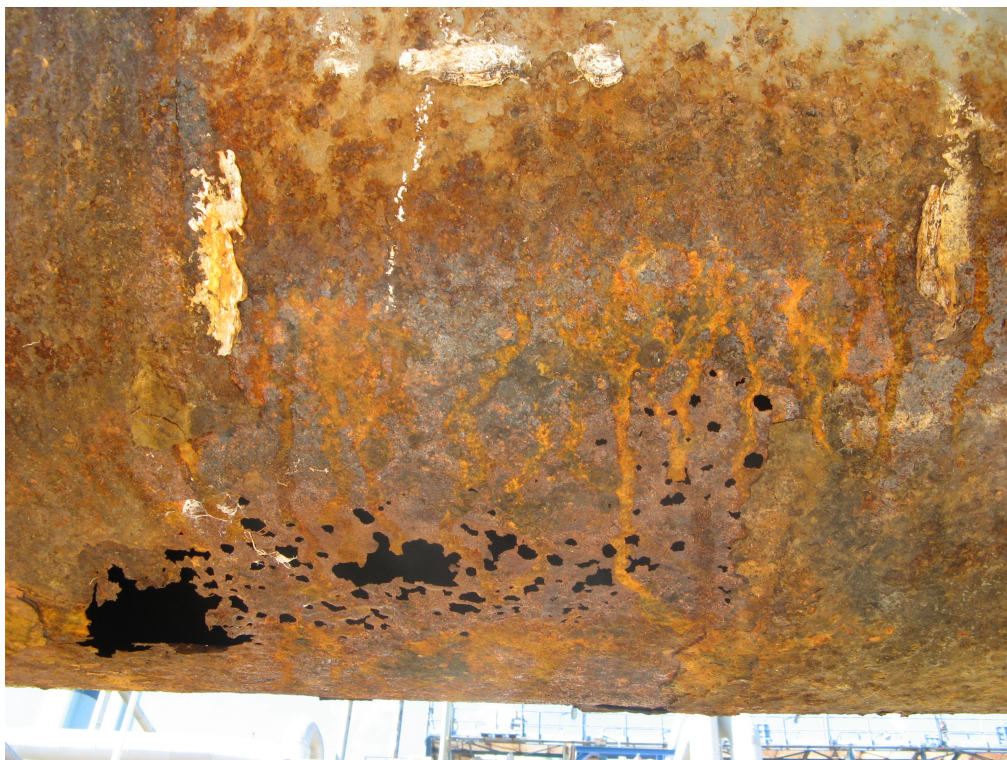
Photographie n°3

Nombreux percements visibles en génératrices inférieures, après dépose du collier de résorption de fuite.

A lot of visible piercings along the lowest generator, after removal of the leakbox

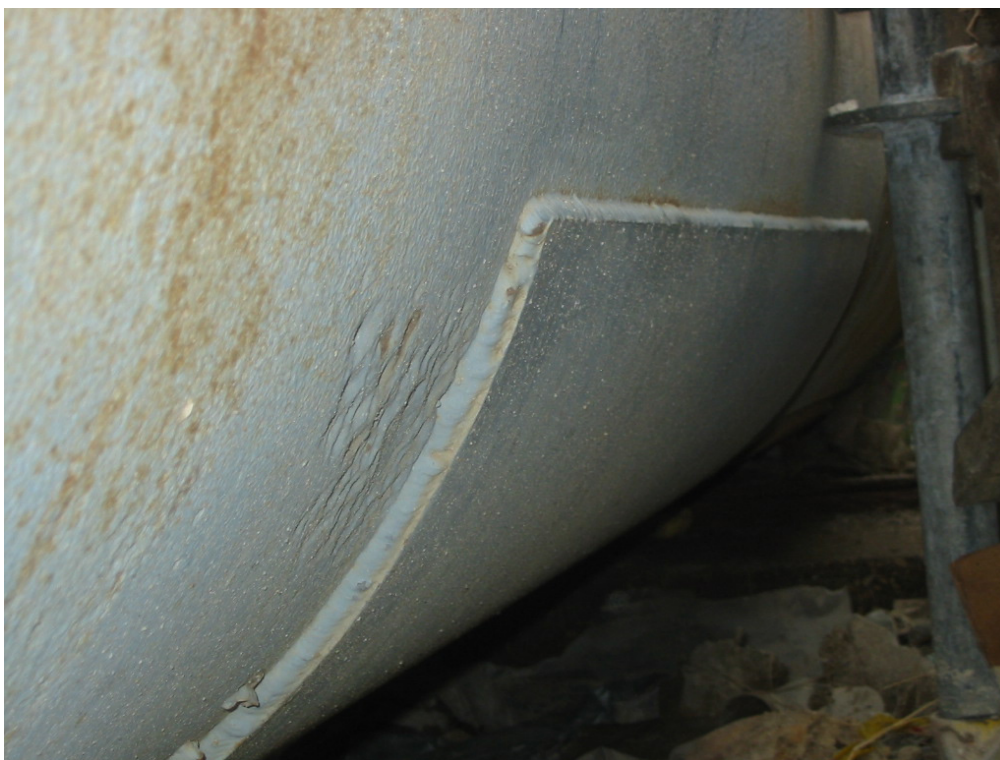
Photographie n°4

Ancienne réparation caractérisée par une « doublante » mise en place au niveau d'une zone de corrosion

Old repair by using a doubling plate over the affected zone
