Un quasi-accident à fort potentiel s'est produit sur une barge-grue sous contrat pour une filiale EP du Groupe Total.

<b>GP</b>	<b>FICHE DE RETOUR D'EXPERIENCE SECURITE</b>		
	<b>GÎTE D'UNE BARGE</b>		
	<b>DGEP / HSE</b>	<b>Réf. : 17 - 2006</b>	<b>Date : 21/8/06</b>

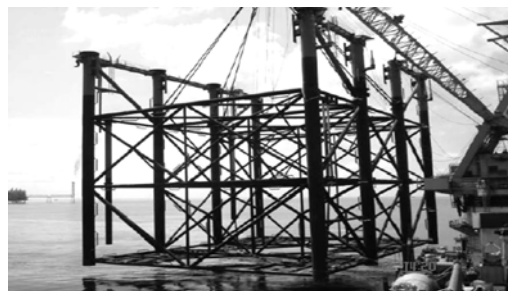
L'opération consistait à lever le jacket de la plate-forme (d'un poids de 1555 t) du pont d'un navire de transport de charges lourdes (HLV, *Heavy Lift Vessel*). Une fois levé (photo à droite), le jacket s'est mis à se balancer et une des lignes d'amarrage qui le reliait à la barge-grue a cassé net. Dès que le HLV a été remorqué à bonne distance, le jacket a été partiellement immergé pour stopper son balancement et augmenter l'espace libre entre lui et la flèche de la grue.

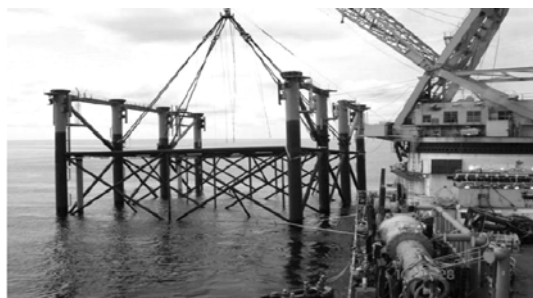
*jacket partiellement immergé, sur tribord*

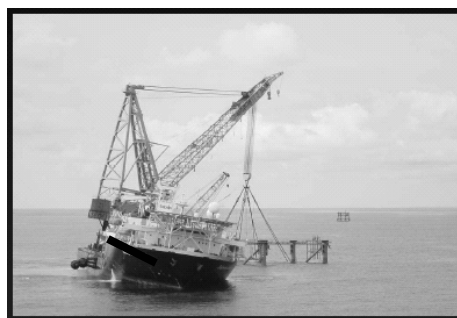
La barge-grue avait été lestée pour levage à tribord et, malgré un ajustement rapide de ballast, elle **s'est mise à gîter de près de 11°, de sorte que l'eau a atteint le pont**. Le jacket a immédiatement été déposé tout au fond de la mer. La charge ne pesant plus sur la grue, la barge a repris une gîte acceptable. Le risque que les équipements ne glissent sur le pont en pente et/ou n'endommagent ou ne détruisent la grue a été réel. Il y avait 200 personnes à bord de la barge-grue.

*gîte de la barge après rotation de la flèche sur bâbord*

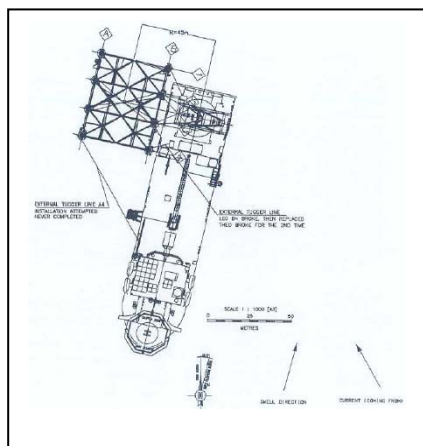
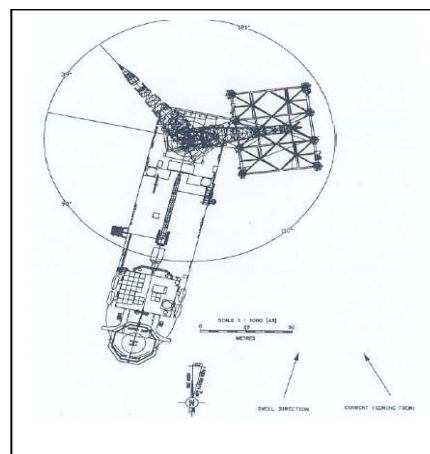
Pendant le remplacement de la ligne d'amarrage, le jacket a continué à bouger et la grue a pivoté vers la poupe de 5° environ. La nouvelle ligne (d'un diamètre de 100 mm) s'est elle aussi rompue et le jacket – avec la flèche de la grue – a effectué une rotation incontrôlée de tribord à bâbord de la barge-grue.

*Pivotement incontrôlé de la grue et du jacket de tribord à bâbord.*

L'effet conjugué de ces contraintes et de la rupture du câble de treuil a accentué le mouvement du jacket vers la poupe. L'inspection du système de freinage de la grue après l'incident a révélé des traces de surchauffe. Vraisemblablement, les forces externes appliquées au jacket ont été plus fortes que la capacité des freins à maintenir en place la grue et le jacket.

- Améliorer le système de frein de rotation de la grue.
- Revoir le système de ballast de façon à augmenter la capacité de transfert d'eau.
- Modifier l'implantation des treuils sur les ponts de façon à contrôler plus efficacement la charge en cours de levage.
