Laudo técnico descritivo execução de elétrica

Laudo técnico elaborado pelo Eletricista Rafael Ângelo Sammarco na data 09/07/2024.

Kemilly Vitória Barbosa Silva, CPF: 493.595.278-40, referente ao imóvel situado na Rua Martin Afonso de Souza, 1040 - Aviação , Praia Grande – SP, CEP 11702-790, apartamento 14, Léo Cardoso.

Avaliação das condições gerais das instalações de rede elétrica do imóvel

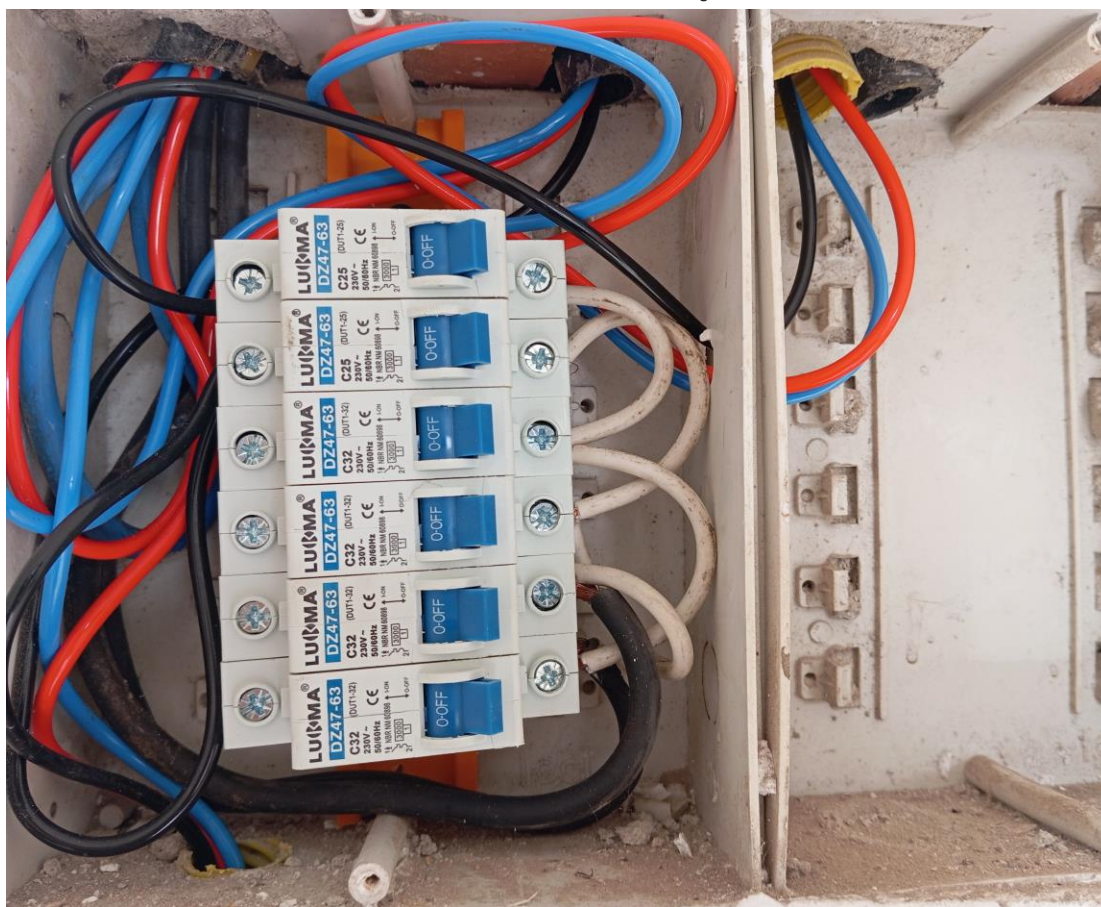
No momento de avaliação foi constatado que a instalação do quadro de distribuição de energia está imprópria, indo completamente contra as normas vigentes na **NR 10 e NBR5410**, que estabelece as condições mínimas necessárias para garantir a segurança em instalações elétricas de baixa tensão. Na inspeção cabos com malha fraca, circuitos mal dimensionados, cabos soltos e sem nenhuma proteção, disjuntores incorretos e inapropriados para a instalação.

Imagem 1: Foto tirada do quadro de distribuição de energia.

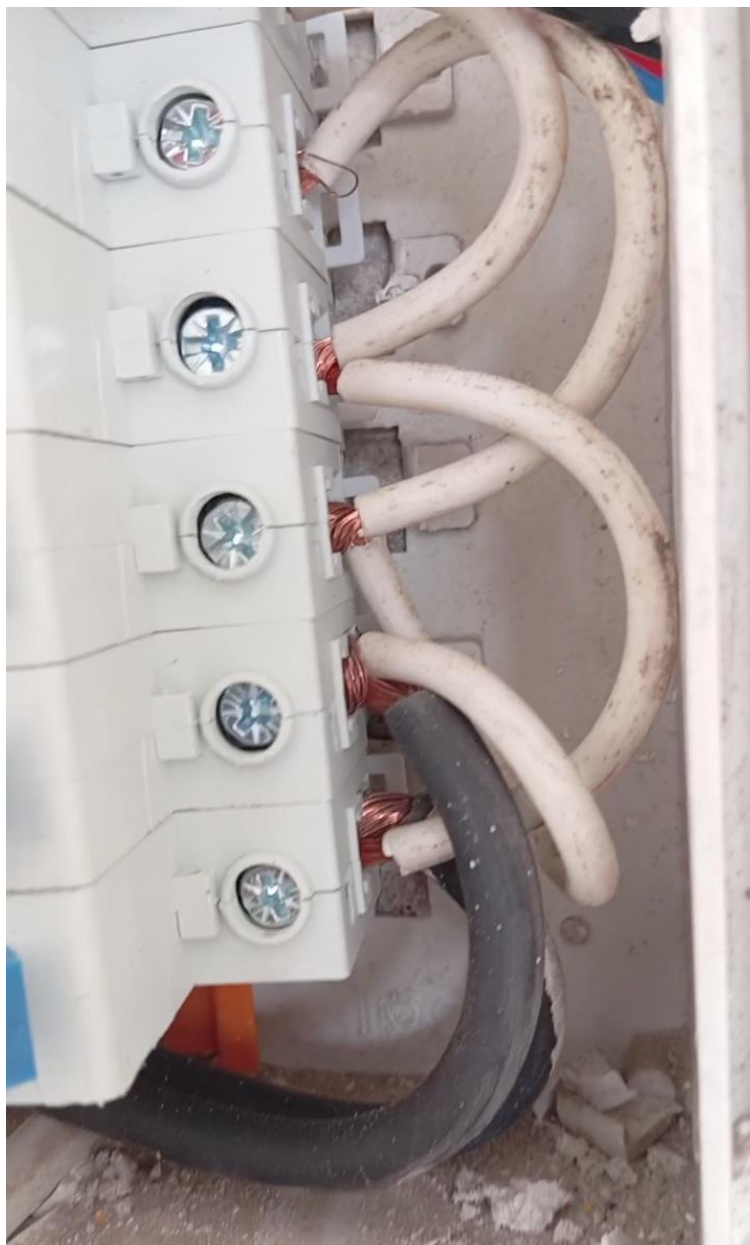
IMAGEM 2

IMAGEM 2: Jampeamento amador e inadequado, completamente inseguro

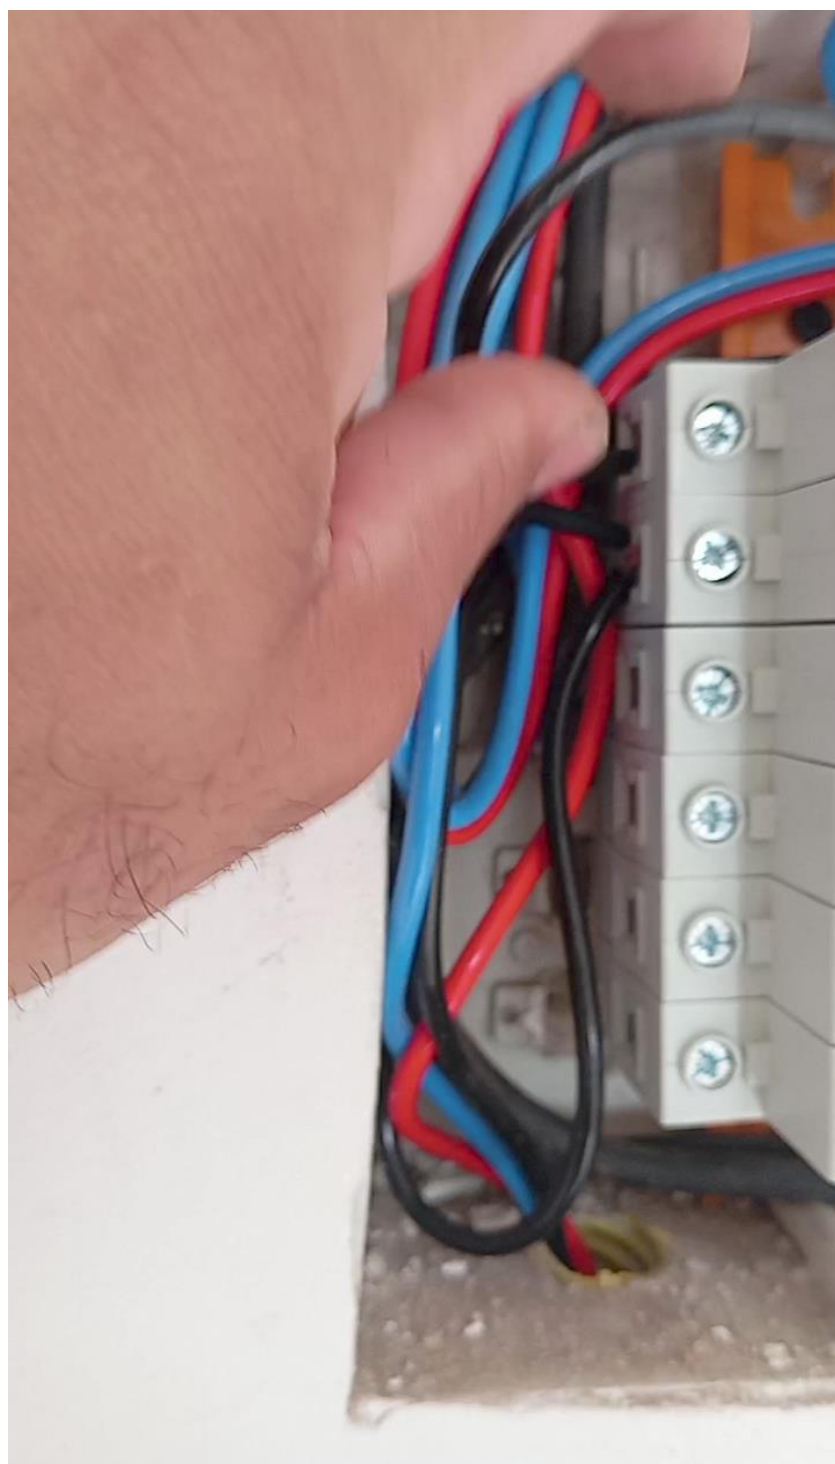
IMAGEM 3

IMAGEM 3: Toda a ligação está concentrada somente no disjuntor de cima de 25 amperes, os demais estão sem funcionamento.

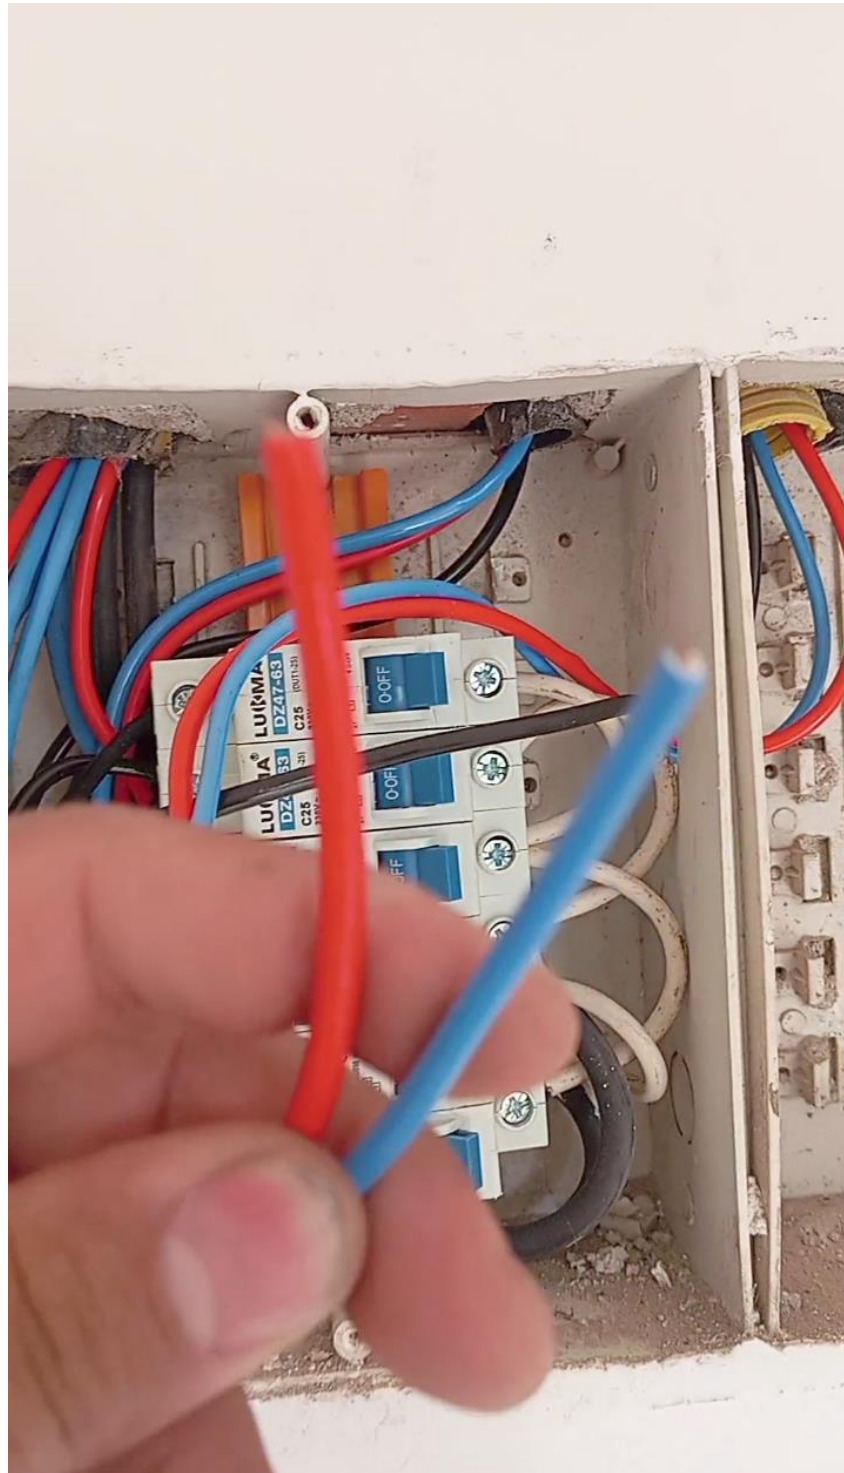
IMAGEM 4

IMAGEM 4: Circuitos mal distribuídos e com cabos de malhas fracas, cabos soltos sem qualquer proteção

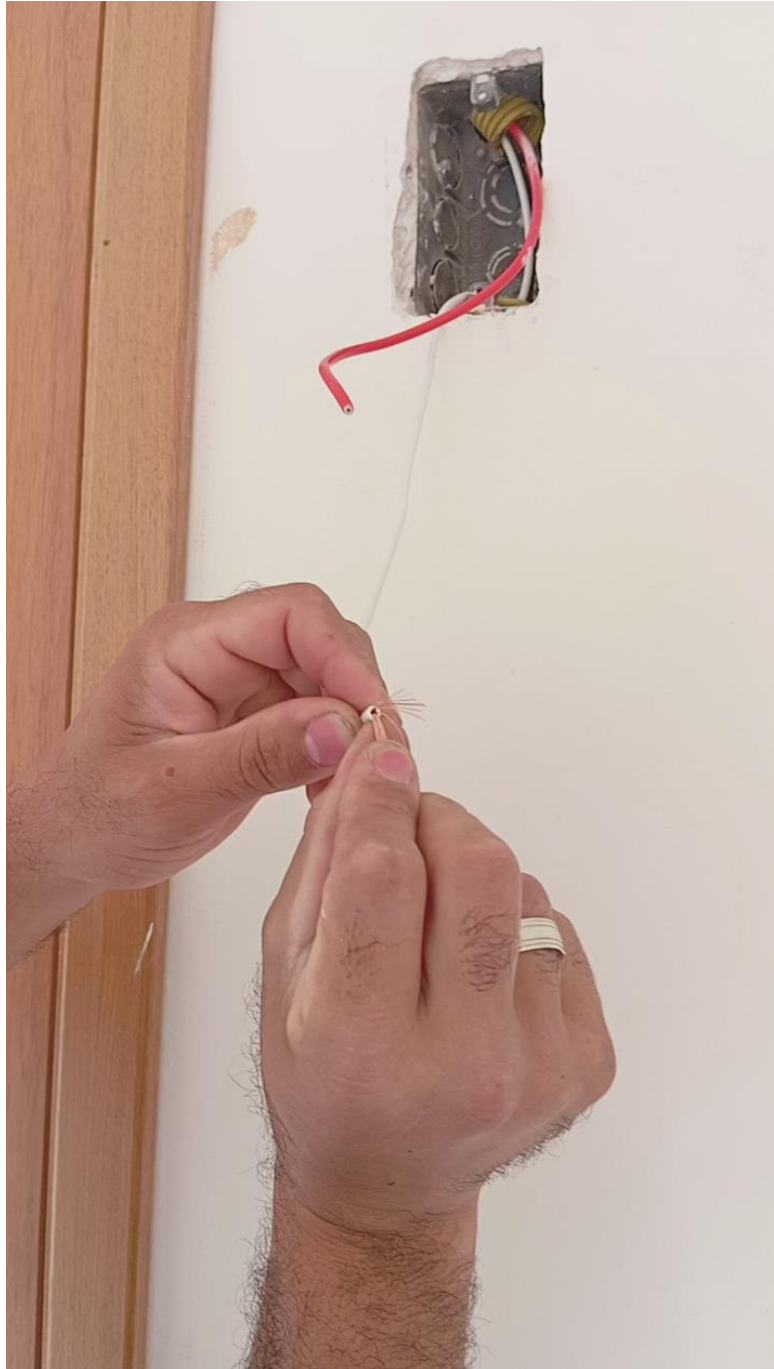
IMAGEM 5

IMAGEM 5: Cabos de malhas fracas e de qualidade duvidosa, soltos e sem proteção

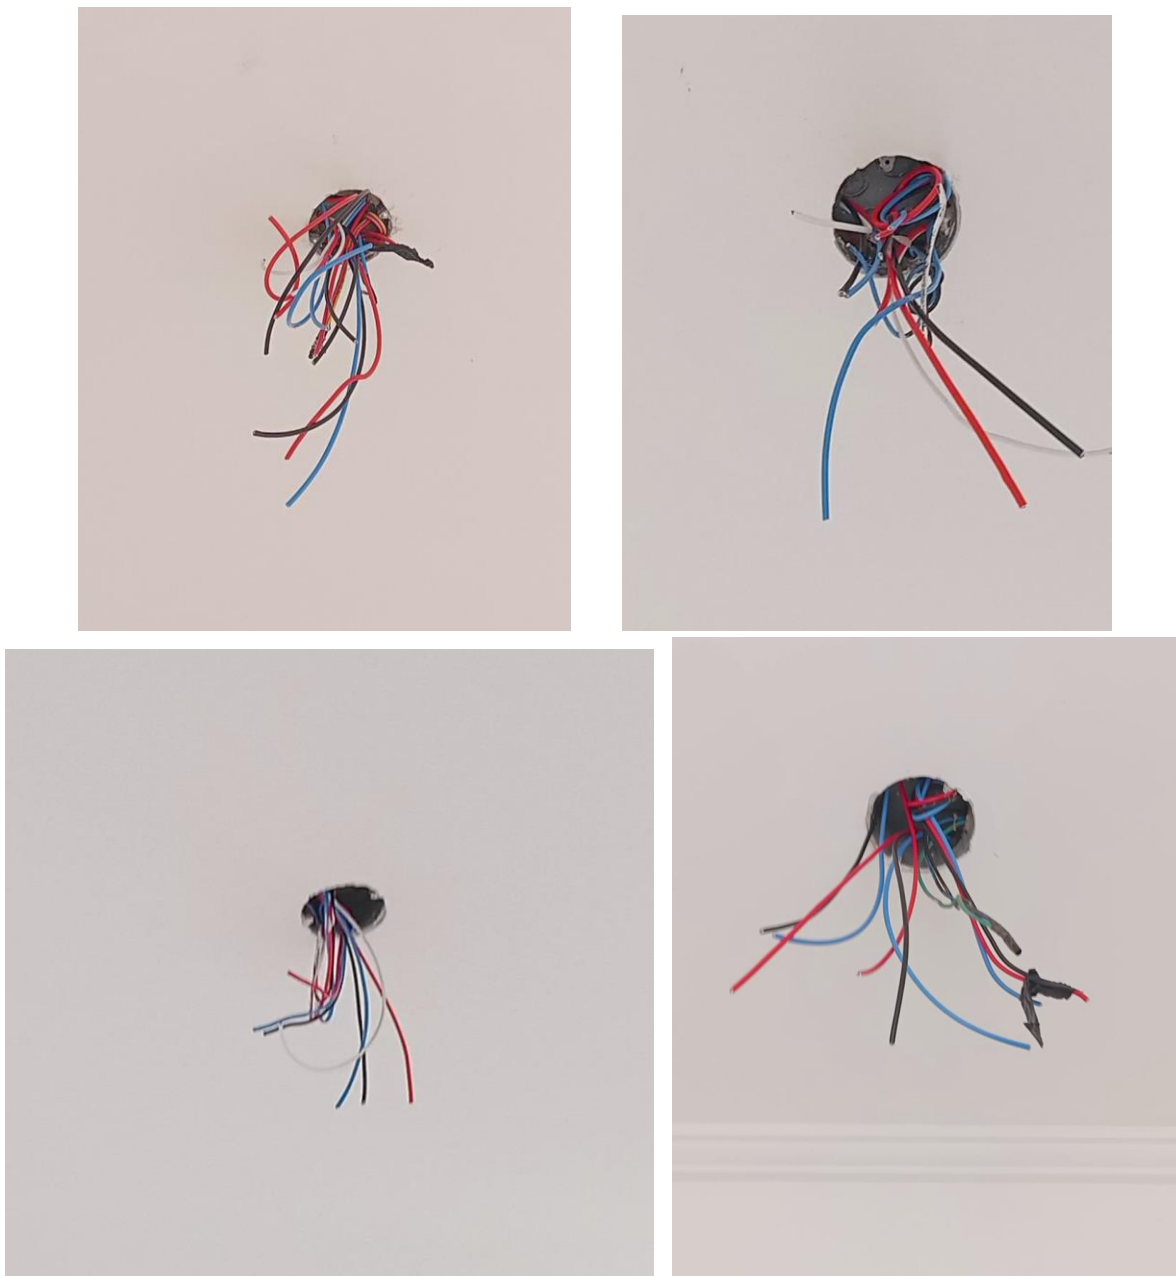
Foi constatado ainda, em todo o imóvel, as caixas de luz para laje em todos os quartos estão com os fios passados sem fechamento “sem a emenda de circuito para circuito”.

IMAGENS 6: Caixas de luz para laje em todos os cômodos, sem fechamento “sem emenda de circuito para circuito”.
