Relatório

Data
19/02/2024 13:50:00

Empresa
MPD ENGENHARIA

Empreendimento
Neo Alphaville

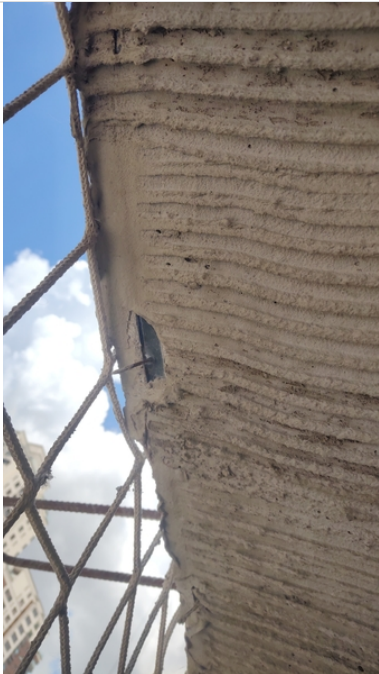
4° pav. Chapisco aplicado sem a correta desforma

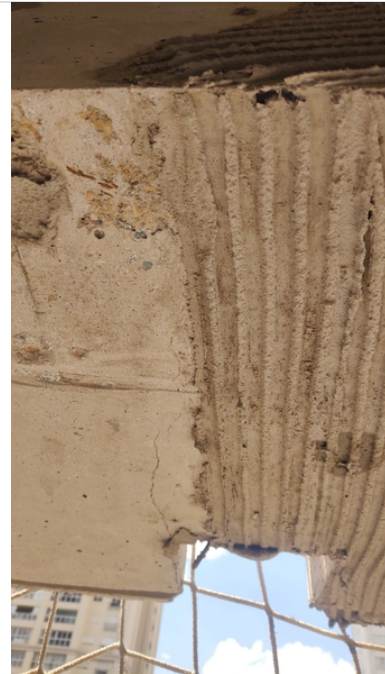
4° pav. Chapisco aplicado sobre pó de serra. Necessário grauteamento de trecho da aba faltante

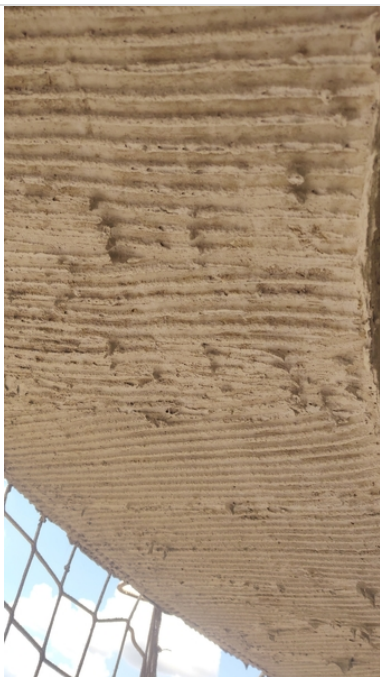
4° pav. - chapisco com falhas

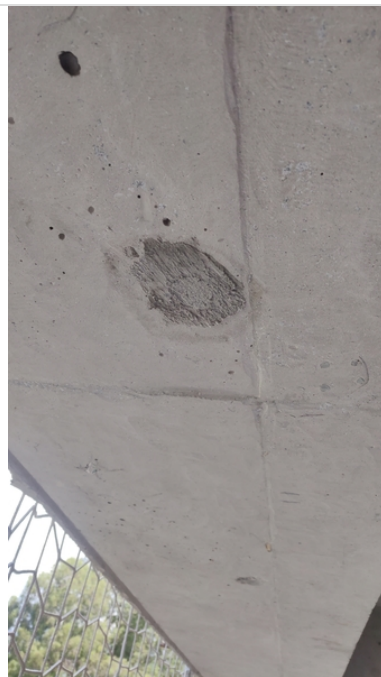
4° pav. Tamponamento da chupetas sempre deve ser executado antes do lixamento

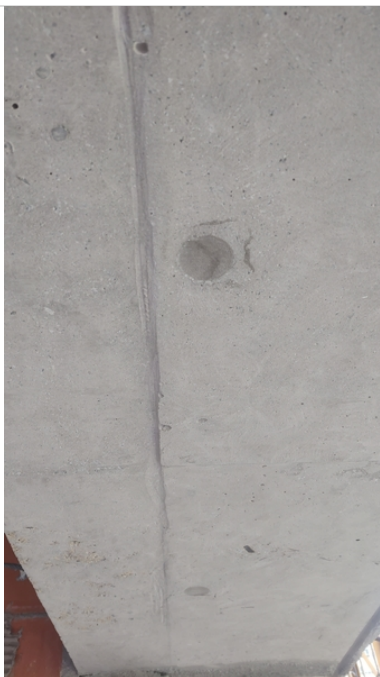
Tamponamento da chupetas corretamente executado

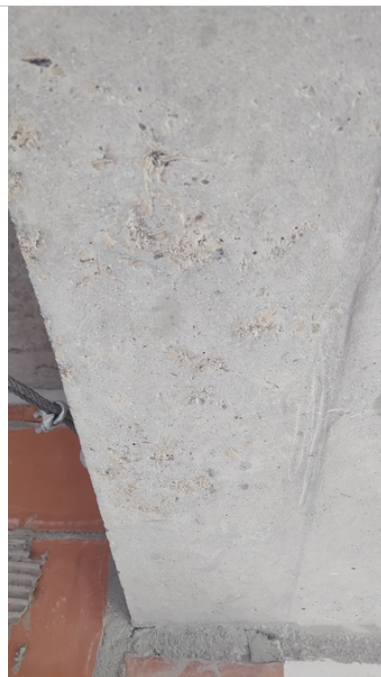
Serragem impregnada ao concreto deve ser totalmente removida

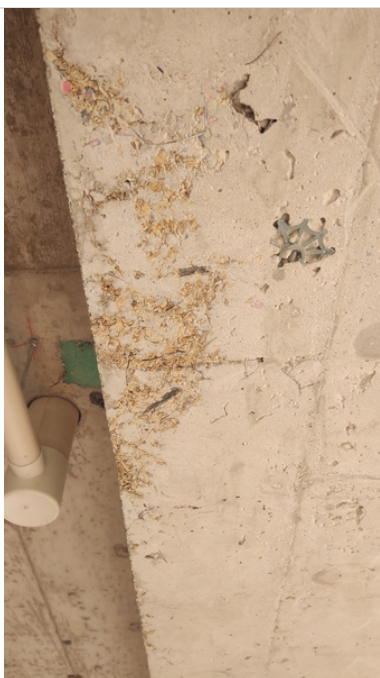
5° pav. Serragem deve ser totalmente removidas do fundo de viga

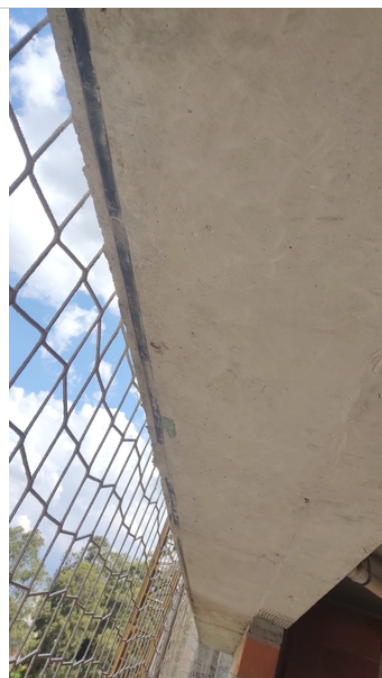
5° pav. Necessário desformar a pingadeira

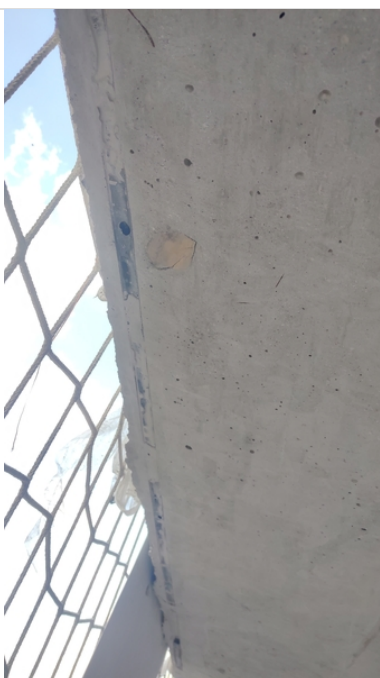
5° pav. Materiais estranhos ao concreto devem ser totalmente removidas

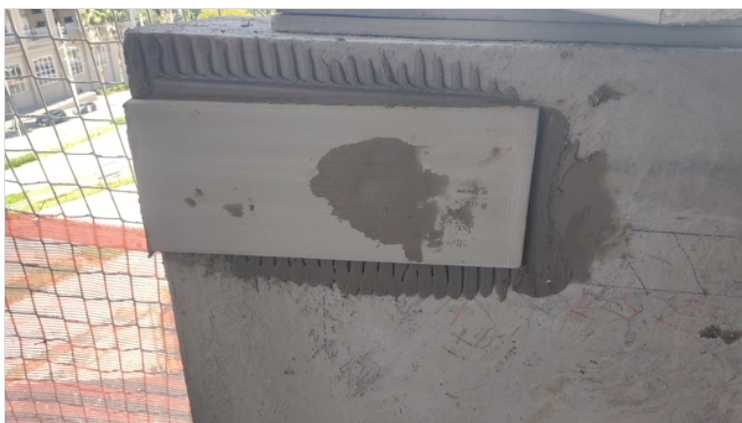
Modelo de assentamento do EPS
