## Relatório

28

Diálogo Engenharia

Monã

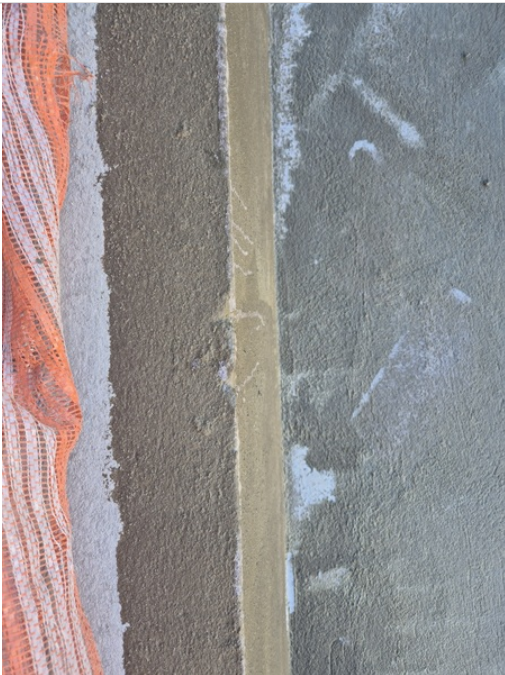
### Torre 1

Necessário correção de massas quebradas antes da execução da impermeabilização

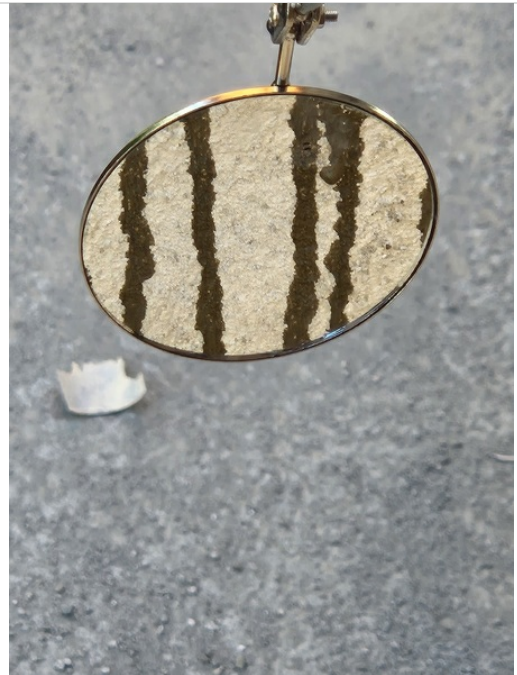
### Torre 1

Evitar escorrimento da impermeabilização na parte externa da aba da fachada.  
Risco de marcação e manchamento da textura

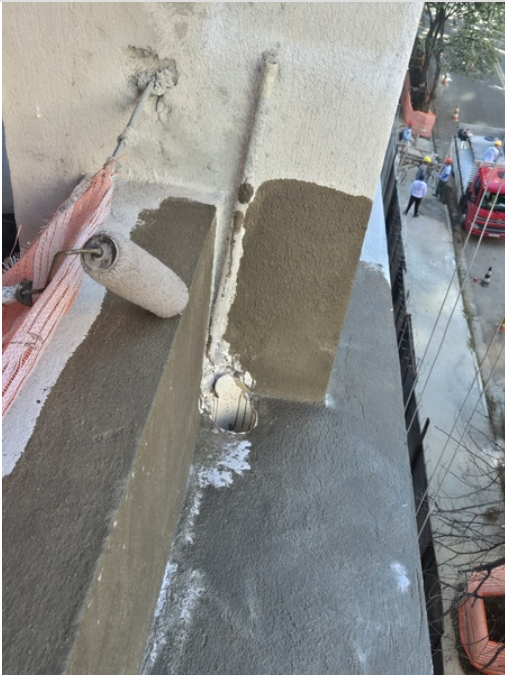
## Torre 1

Necessário retiradas de excesso de argamassa e acabamento adequado antes da liberação para impermeabilização

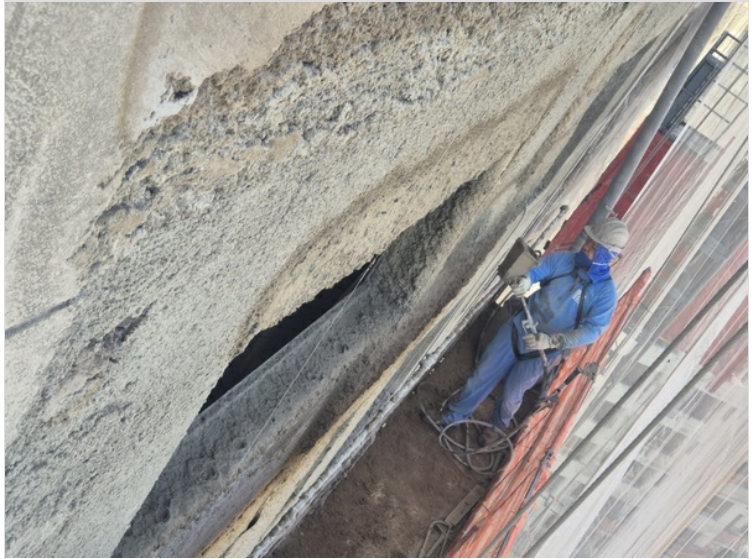
## Torre 2

Balancim 2 - 13° pavimento - Não evidenciado colocação de nenhuma tela de reforço dos encontros e janelas

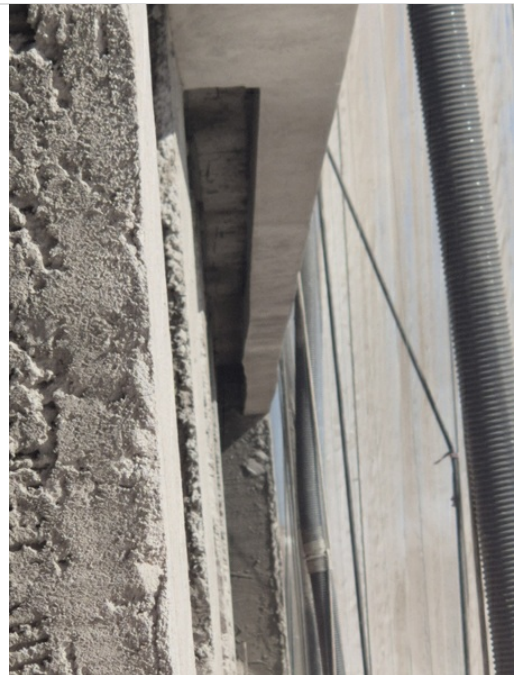
## Torre 2

Balancim 9 - 12° pavimento - Emboço fora de alinhamento

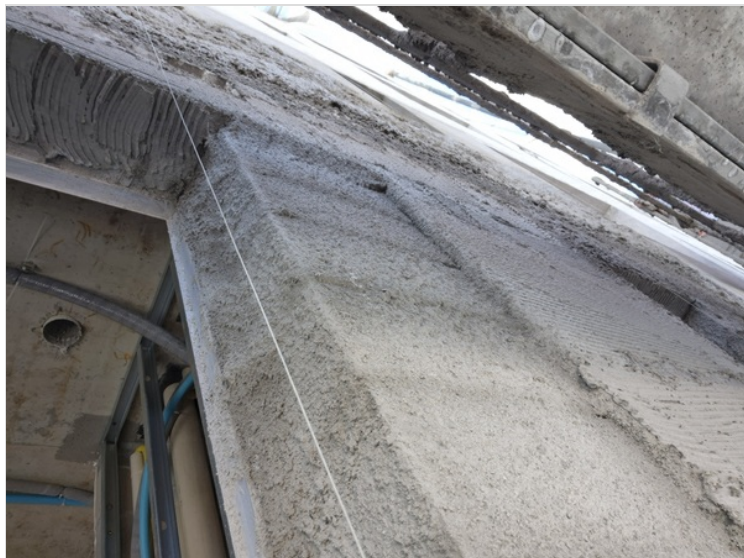
## Torre 2

Balancim 4 - 10° pavimento - Não evidenciado colocação de telas de reforço

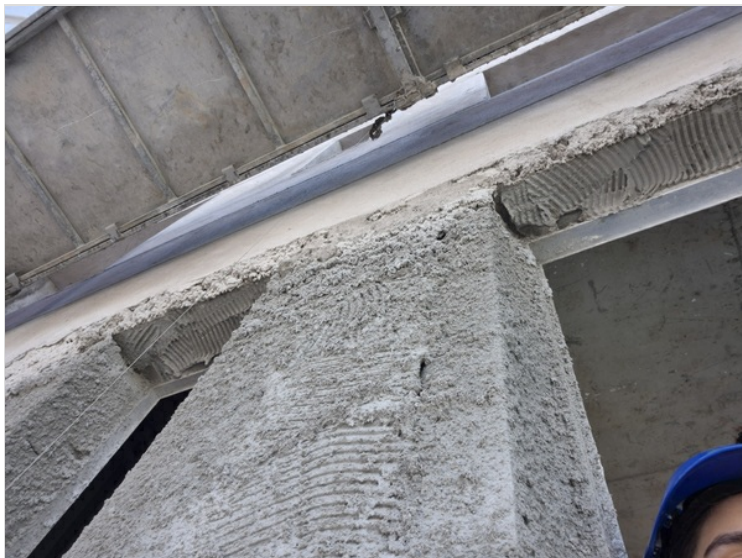
## Torre 2

Balancim 5 - 11° pavimento - Emboço não deve ser paralisado na região do encunhamento

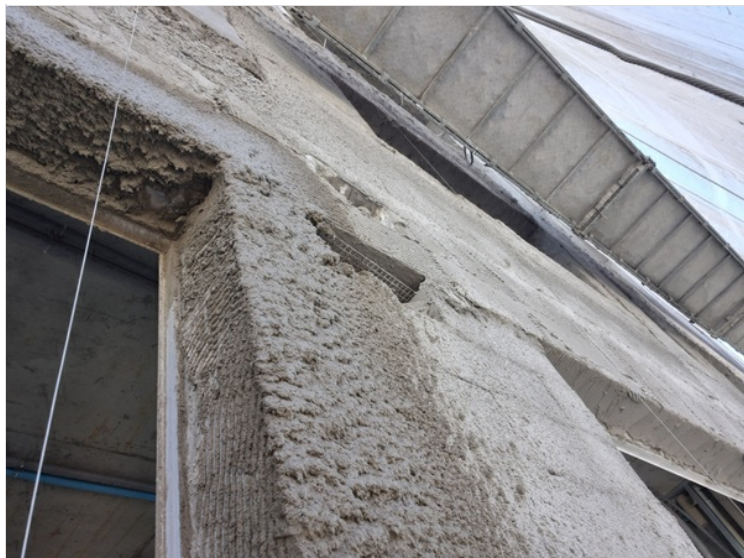
## Torre 2

Balancim 4 - 10° pavimento - Necessário preenchimento de buracos na alvenaria

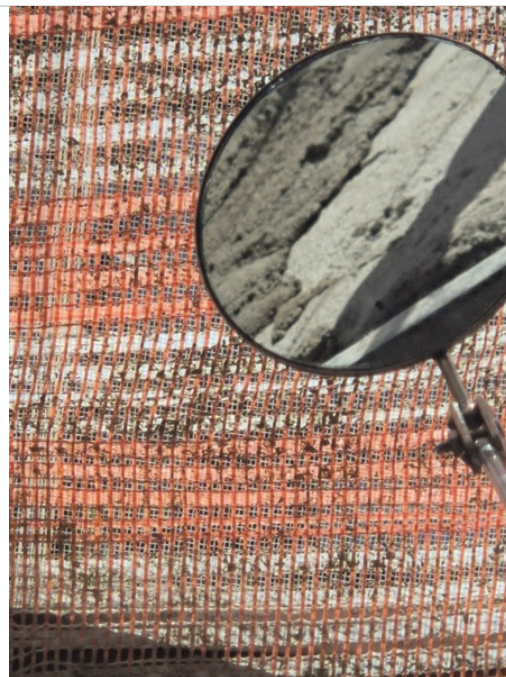
## Torre 2

Balancim 8 - 7° pavimento - Emboço executado manualmente. Necessário uso de caneca

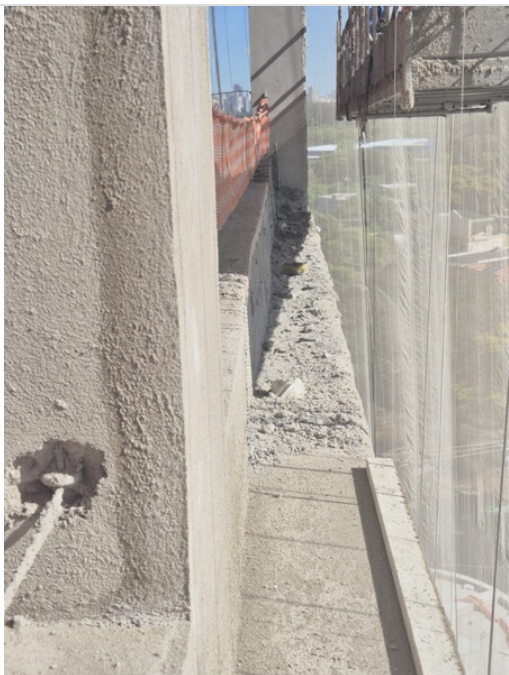
## Torre 2

Balancim 8 - 7º pavimento - Estrutura ultrapassando alinhamento do emboço

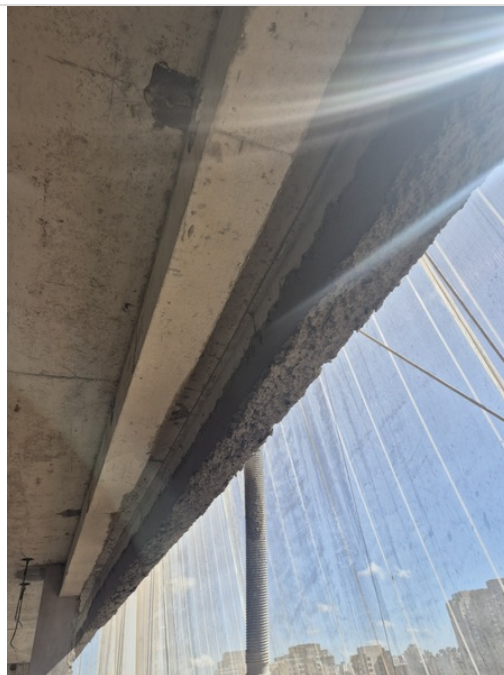
## Torre 2

Balancim 9 - 6º pavimento - Emboço executado corretamente

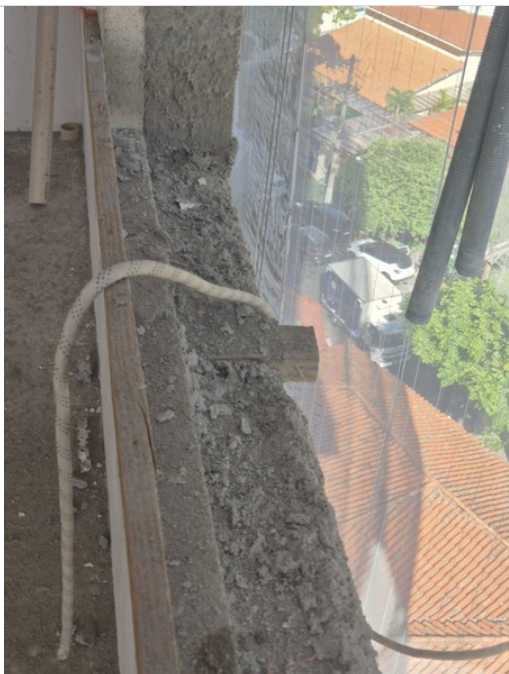
## Torre 2

Balancim 7 - Necessário retirada de madeiras das requadrações

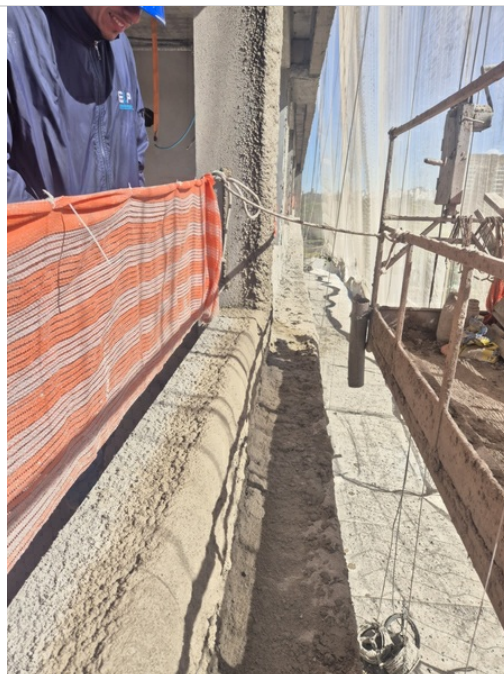
## Torre 2

Balancim 11 - Emboço executado corretamente

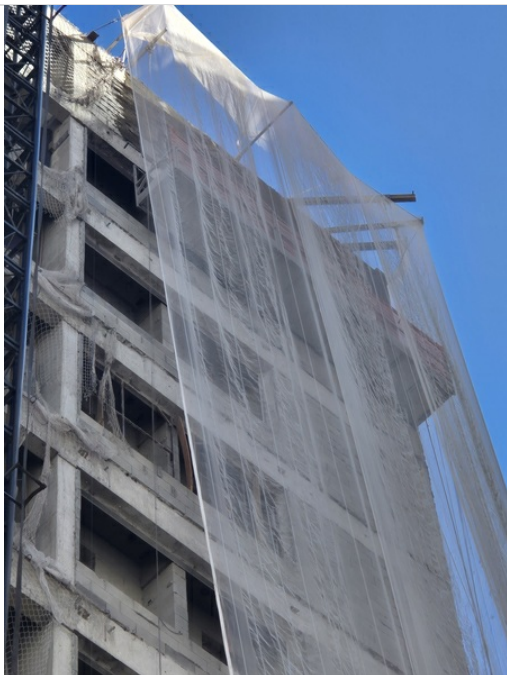
## Torre 4

Balancim 8 - Chapiscamento em execução sem preenchimento de chupetas, indicado em relatórios passados

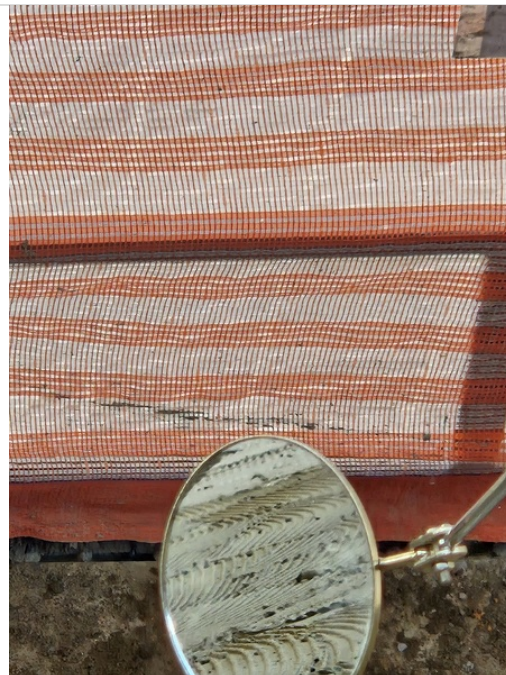
## Torre 4

Balancim 6 e 7 - Chapisco corretamente executado

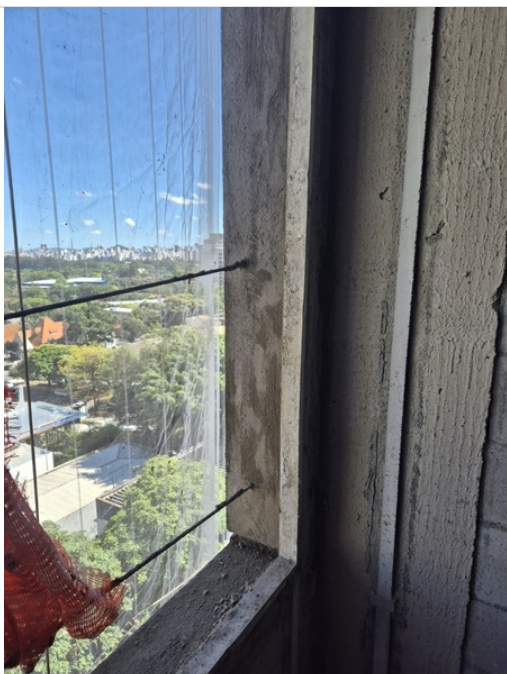
## Torre 4

Necessário recorte do emboço em torno do cabo de aço para retirada do cabo posterior

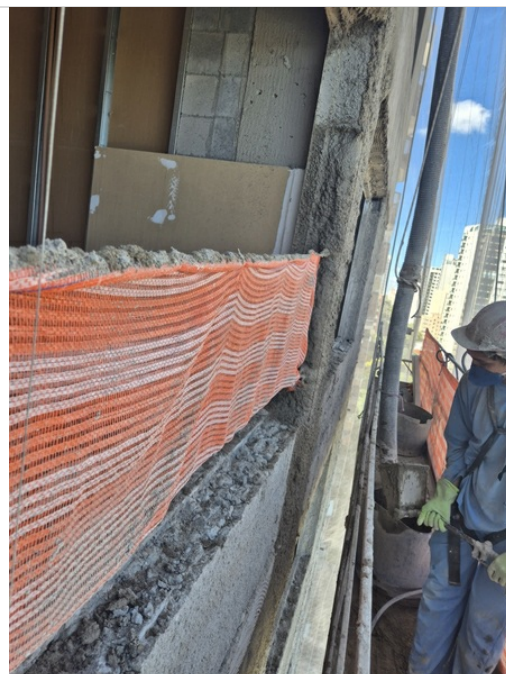
## Torre 4

Balancim 4 - Emboço executado corretamente

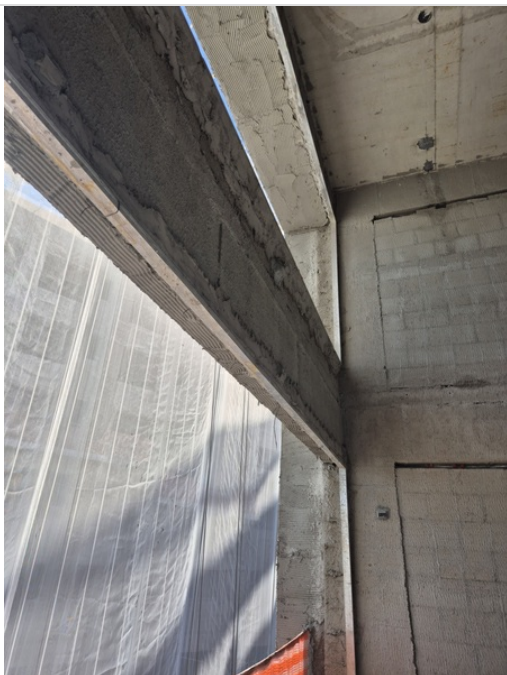
## Torre 4

Balancim 7 - Chapisco executado. Não foi evidenciado o relaxamento necessário apontado em relatórios anteriores

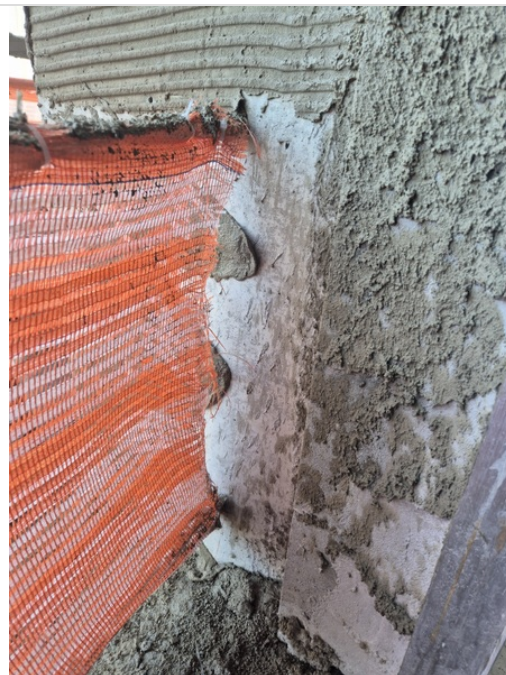
## Torre 4

Balancim 7 - Não evidenciado lixamento do trecho interno da estrutura

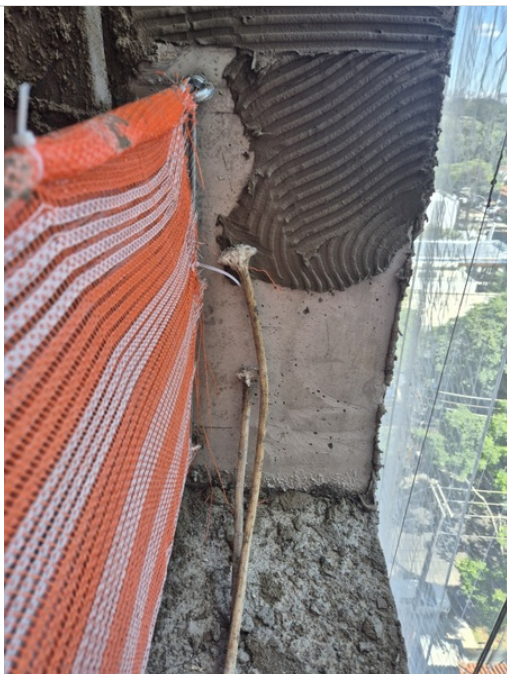
## Torre 4

Balancim 7 - Falha no lixamento não corrigido antes do chapiscamento

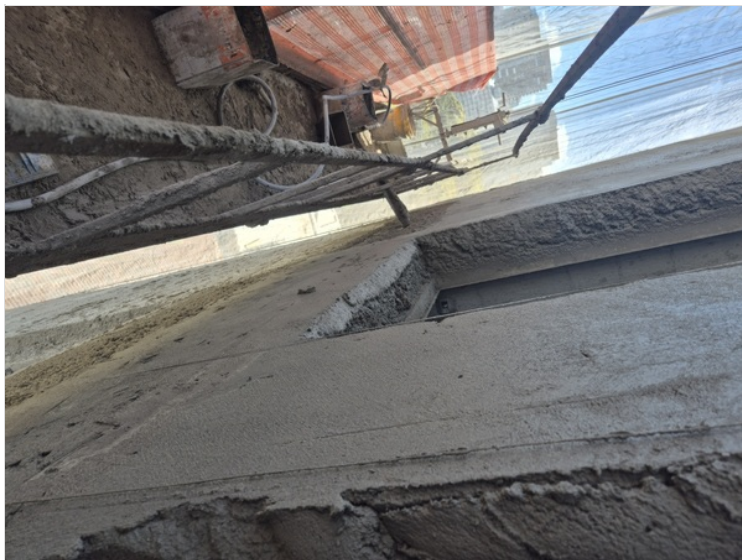
## Torre 4

Balancim 6 - Emboço executado corretamente

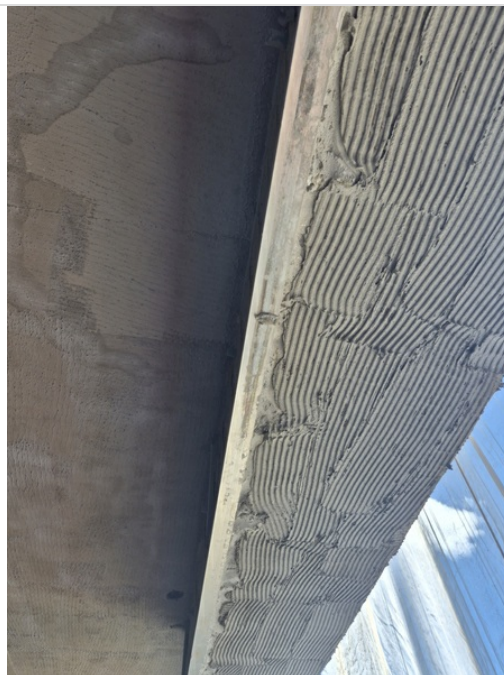
## Torre 4

Necessário chapiscamento da massa de chumbamento

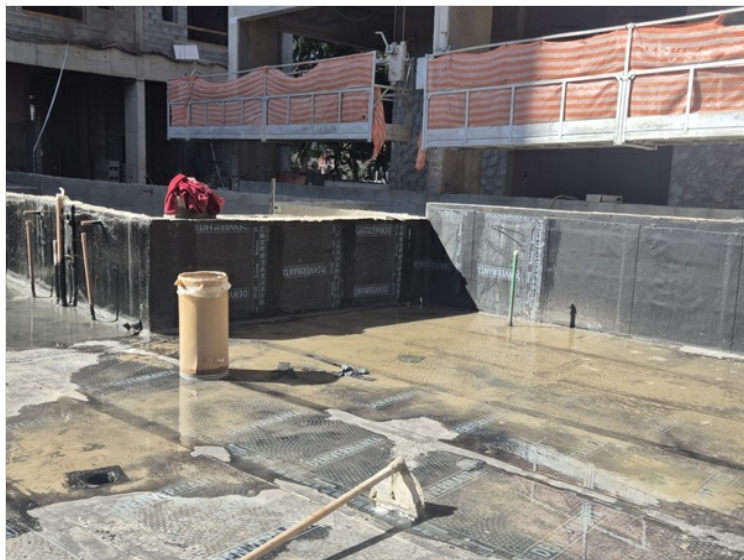
## Periferia

Piscina - Manta executada sem correta queima da película externa da manta. Risco de falha de aderência do chapisco e revestimento

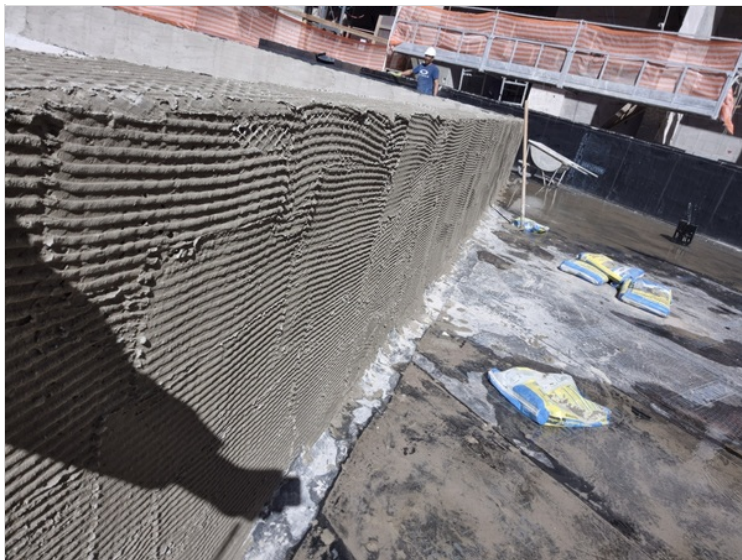
## Periferia

Piscina - Chapisco em execução

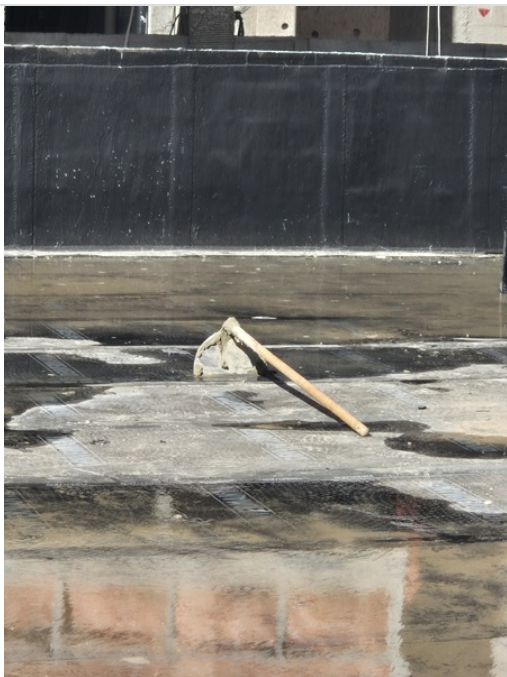
## Periferia

Piscina - Evidenciado enxada sobre manta, risco de danos a manta

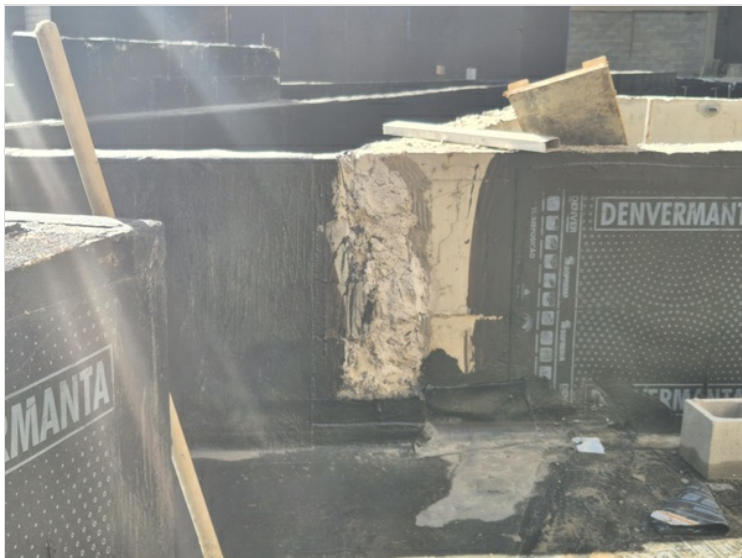
## Periferia

Piscina - Pendente finalização da impermeabilização.

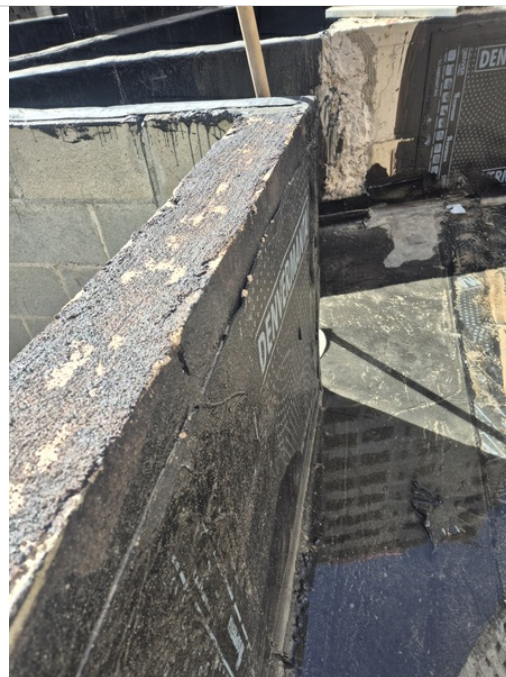
## Periferia

Piscina - Manta incompleta. Chapisco em execução

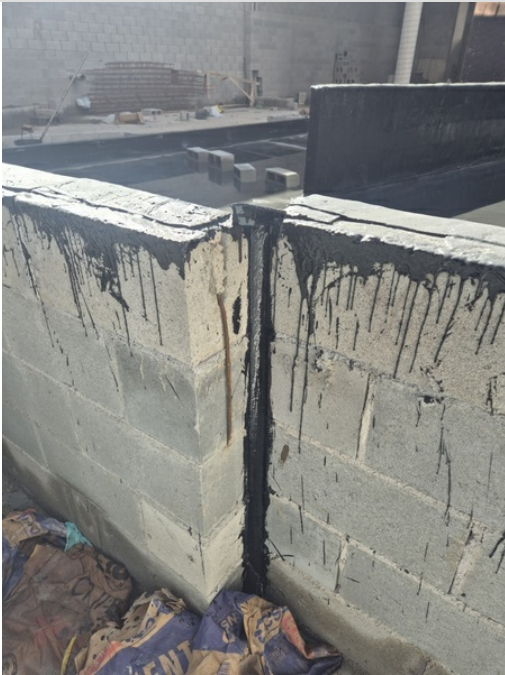
## Periferia

Piscina - Manta aplicada sem correta finalização da alvenaria

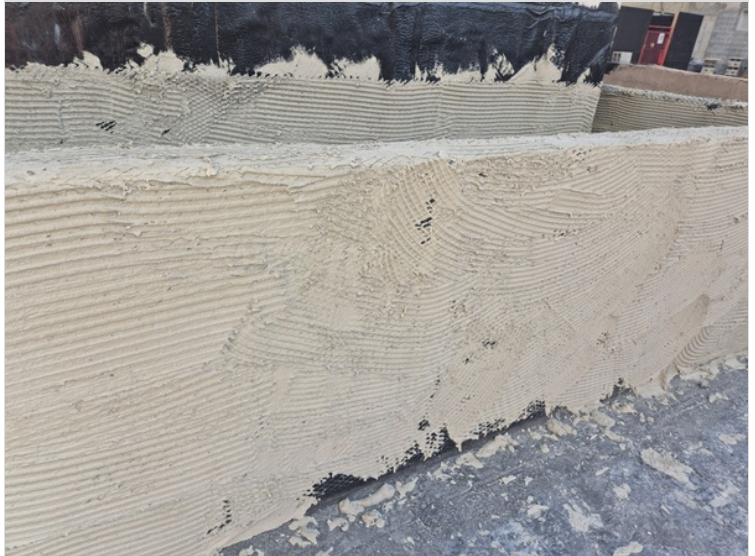
## Periferia

Piscina - Chapisco mal aplicado

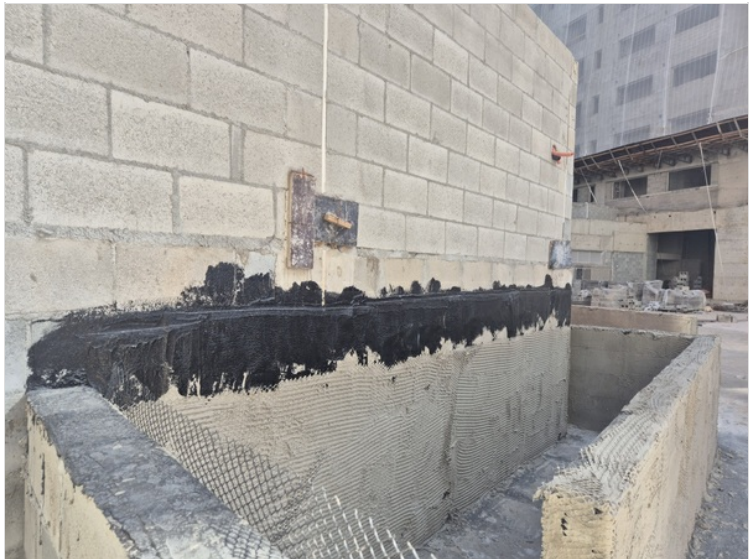
## Periferia

Térreo - Junta da alvenaria não mantida na Manta. Risco de rompimento da manta e fissura do revestimento
