バルンサー組付ラインにおける内径異常停止の撲滅

(株) オティックス 西尾製造部 工務課

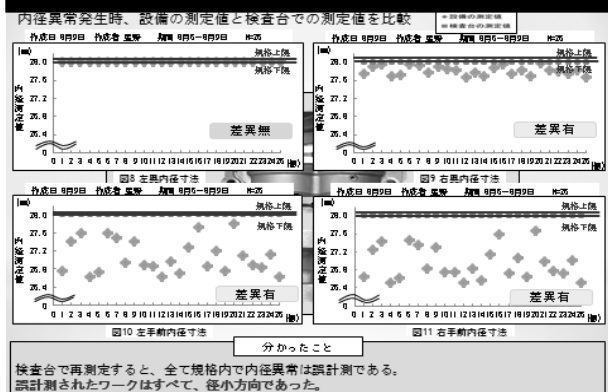
内径異常の発生したワークを検査台で再測定すると全て規格内のため、内径異常は誤計測であることが分かりました。その時の計測値はすべて径小方向でした。

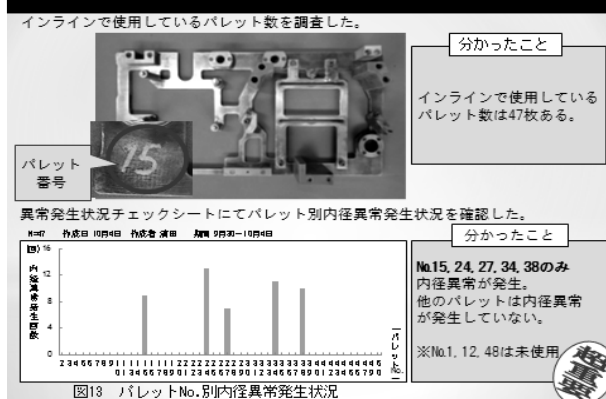
搬送パレット別にチェックシートを用いて内径異常発生回数を確認したところ、図の様にNo. 15、24、27、34、38 のみ内径異常が、発生していることが分かりました。

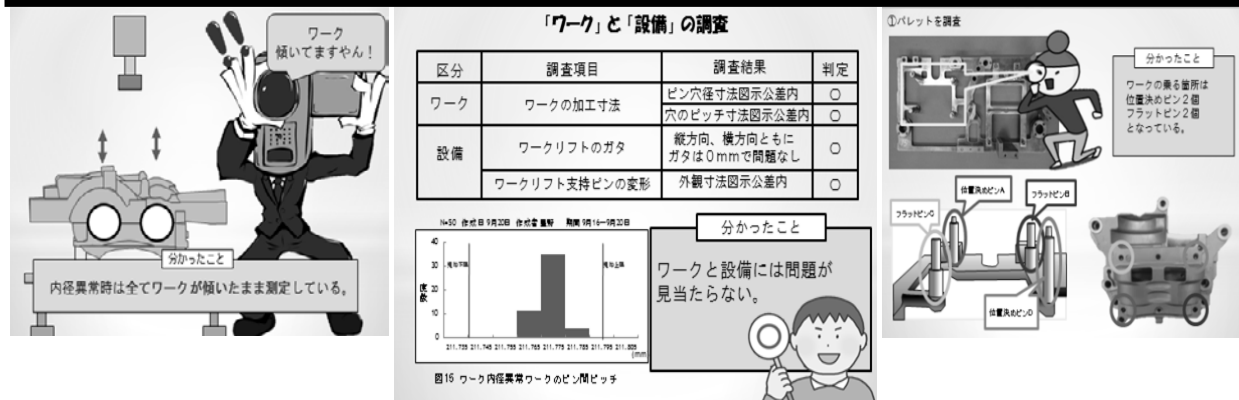
異常時をビデオで確認するとワークが傾いたまま、内径を測定していることが分かりました。ワークと設備を調査したところ特に問題は見当たりませんでした。

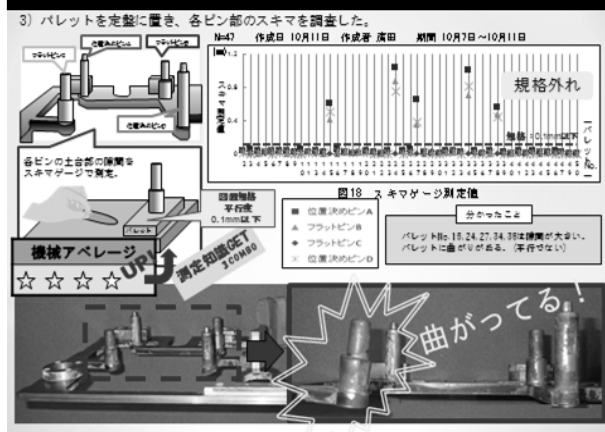
パレットを定盤に置き、各ピン部の隙間を調査したところ異常になった5つのパレットが、下方へ曲がっていることが分かりました。

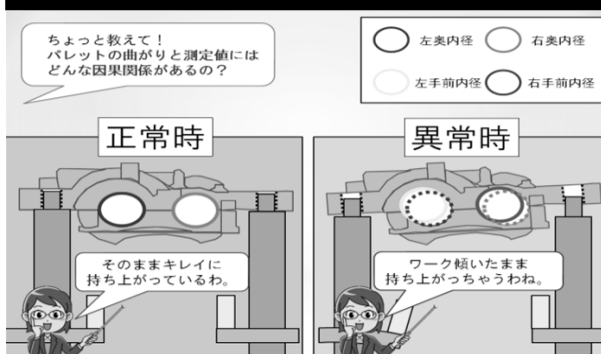
正常時はパレット上にワークが、水平に乗っており、ワークリフトが上昇する時、水平のまま持ち上がっています。パレットが曲がっているとワークリフト上昇時にピン部がカシリ、傾いたまま持ち上げてしまいます。

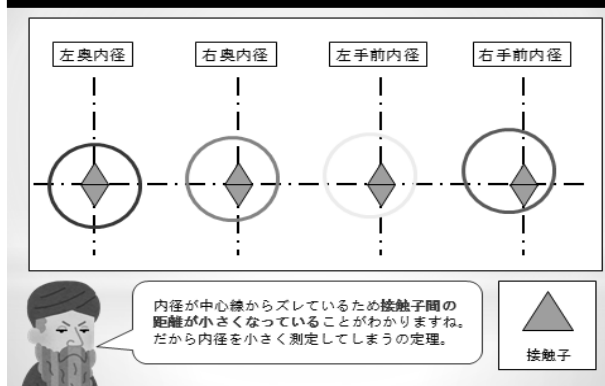
ワークが傾いたまま測定すると、左奥内径は円の中心で内径を測定するためOK判定となるが、他3箇所は円の中心からズレて測定しているため、内径を小さく検出していました。

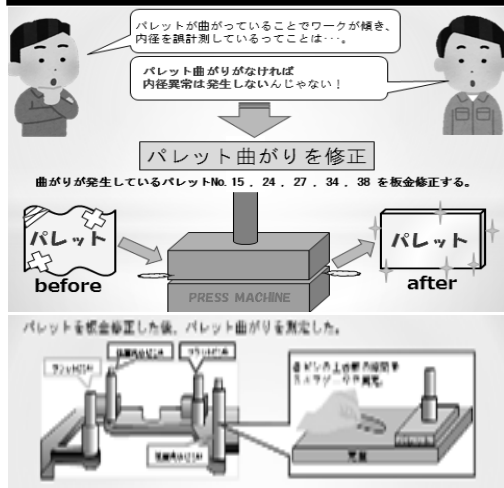
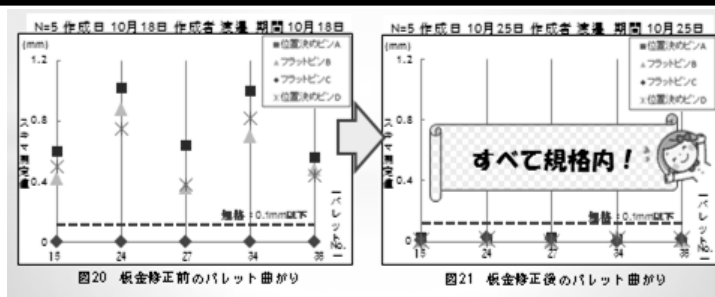
パレットが曲がっているとワークが傾いてしまい内径異常が発生する事が分かったため、まずは曲がっている5つのパレットを板金修正する事にしました。修正後、日当たり10回発生していた内径異常は0回となり目標達・・・

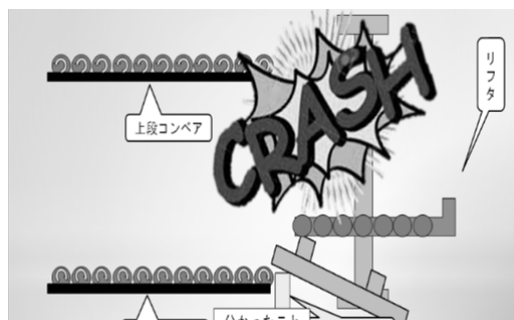
異常発生時をビデオ撮りで確認したところ、リフタ手前でパレットを止めるストッパーが上昇しておらず、リフタに挟まれてパレットが曲がる事が分かりました。

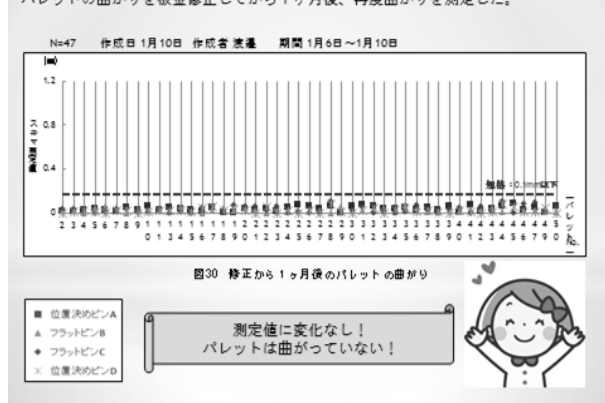
板金修正してから1ヶ月後、再度曲がり測定をしましたが全て規格内で曲がりませんでした。リレーを有接点から無接点タイプへ交換対策後『パレット到達異常』は発生していません。
