No.	テーマ
	曲りに対する感度を上げろ ～フ口意識で取り組んだ熱処理曲りの低減～

会社・事業所名（フリガナ） アイチセイコウ カブシキガイシャ 愛知製鋼株式会社	発表者名（フリガナ） オリタ ツヨシ 折田 剛
---	-------------------------------

名称 ステンレス専用棒材固溶化熱処理炉  
生産能力 1200T/月  
使用燃料 LNG(都市ガス)  
処理温度 1050℃～1100℃  
処理寸法 10φ～95φ

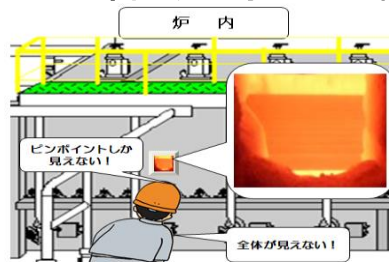
現状把握で、曲り発生箇所を特定する為、設備の点検項目をもとに材料の流れを観察。炉内設備だけが覗き窓からではピンポイントしか見れず、後日、定点観察カメラを設置して確認する事にした。

炉内	点検箇所	点検結果
	材料通過状態	△
	炉内ローラ	△
	断熱材	△

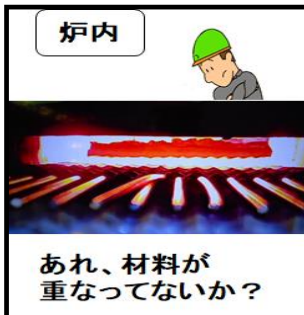
定点観察の結果を確認すると、炉内で重なった材料が水冷装置で重なったまま水冷される事で曲りが発生している事が分かった。スタッフに曲り発生メカニズムについてアドバイスしてもらったと、材料が重なった部分で冷却速度が変わり曲りに繋がっているとの事。材料の重なりを防止すれば、曲り幅も小さく出来る。

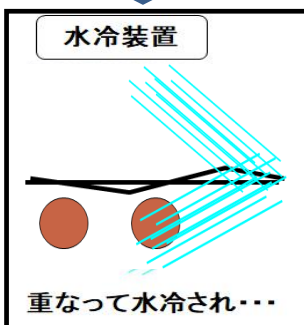
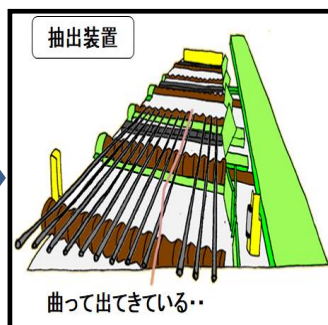
上下の水の当たる  
角度に違いが生じ、  
冷却速度が変わる

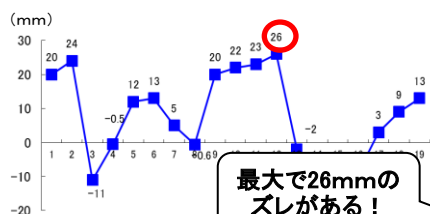
炉内ローラー19本の計測結果

以前は、カンコツで調整していたものを今回は正確に計測。ローラーのズレ幅は、最大で26mmある事が分かった。ローラーの溝の位置がズれていると材料が重なってしまう。

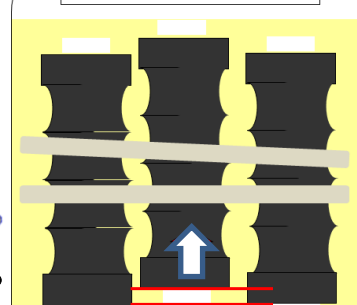
溝の位置がズれている場合

炉内で材料が重なった！
