PM**Ansökan om lov för trädfällning gällande Bo 1:623, 1
Drabantvägen 64**

Platsbesök: 22 maj 2012. Fastighetsägaren var hemma och redogjorde för vidtagna åtgärder.

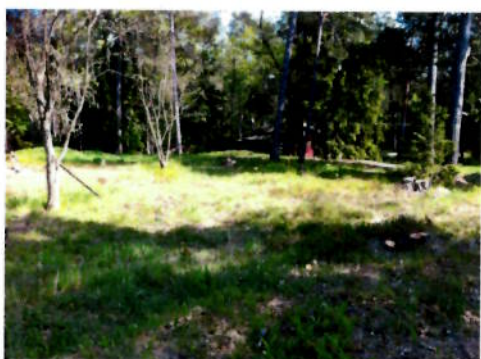
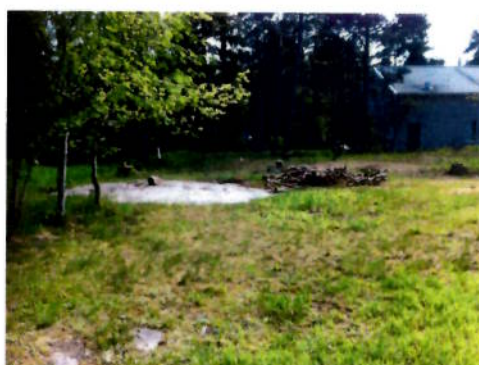
Vid besöket konstaterades att 15 st. träd av de ansökta hade fällts. 3 st ekar (nr 2, 3 och 4) av de ansökta träden samt några träd som inte tagits med i ansökan fanns kvar på tomten. Alla träd på kommunens mark fanns kvar. Södra delen av tomten saknar nu träd och är öppen mot fastigheten i söder. Fastighetsägaren förklarade fällningarna med att de hade gjort en förhastad tolkning av att fällning skulle medges genom de förhandskontakter som förevarit med kommunen.

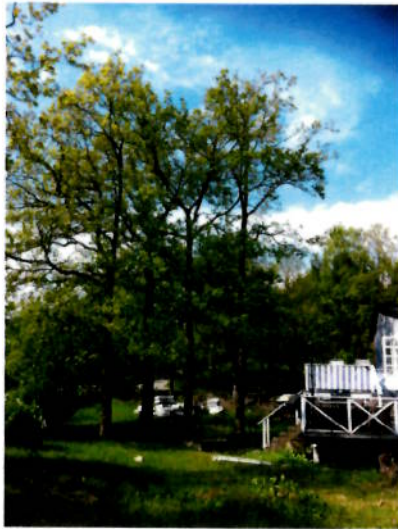
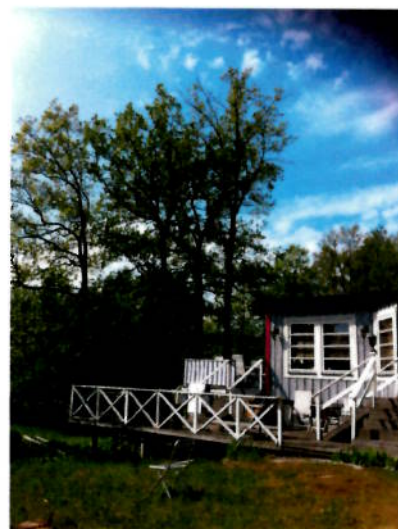
**Kvarvarande träd**

De tre ekarna som står kvar är likåldriga och jämnstora med en stamomkrets på 130-140 cm. Träden har utvecklats som en grupp tillsammans med en större ek som inte omfattades av ansökan. Trädens kronor är lite trängda p.g.a. närheten till varandra. Träd nr 2 har något nedsatt kondition och visar tecken på topptorka. I övrigt har träden inga skador som för närvarande påverkar deras vitalitet och säkerhet. Träd nr 2-4 står 8-10 m från huset och har ingen eller liten påverkan på möjligheterna att ordna dränering av huset. Den större, 4.e, eken står mer till väster mot tomtgränsen.

Långsiktigt kan det övervägas att ta bort träd nr 2, för att ge optimalt utrymme för den stora eken och nr 3 och 4, som har bättre vitalitet än nr 2. I dagsläget saknas motiv för fällning p.g.a. tekniska komplikationer eller att trädet utgör ett riskträd. Utvecklingen av topporkan bör bevakas. Påverkan på de andra individerna bedöms inte heller som akut negativ. Fällning av träd nr 2 bör avvaktas tills hela bilden med eventuell renovering/utbyggnad av huset och åtgärder för bättre avvattning av tomtens nordvästra del har planerats med ett helhetsperspektiv där träden är en viktig pusselbit. Efter fällningen av alla träden i södra delen av tomten ökar värdet på alla kvarvarande individer och varje fällning bör vara väl motiverad. Med en varsammare och mer selektiv hantering av träden i söder hade det varit möjligt att tillgodose behovet av sol men samtidigt skapat en kontrast mellan sol och skugga som gett möjligheter till större variation i planeringen av trädgården.
