SL – IGELBODA STATIONSHUS
NACKA KOMMUN
PROJEKTNR

SKADERAPPORT

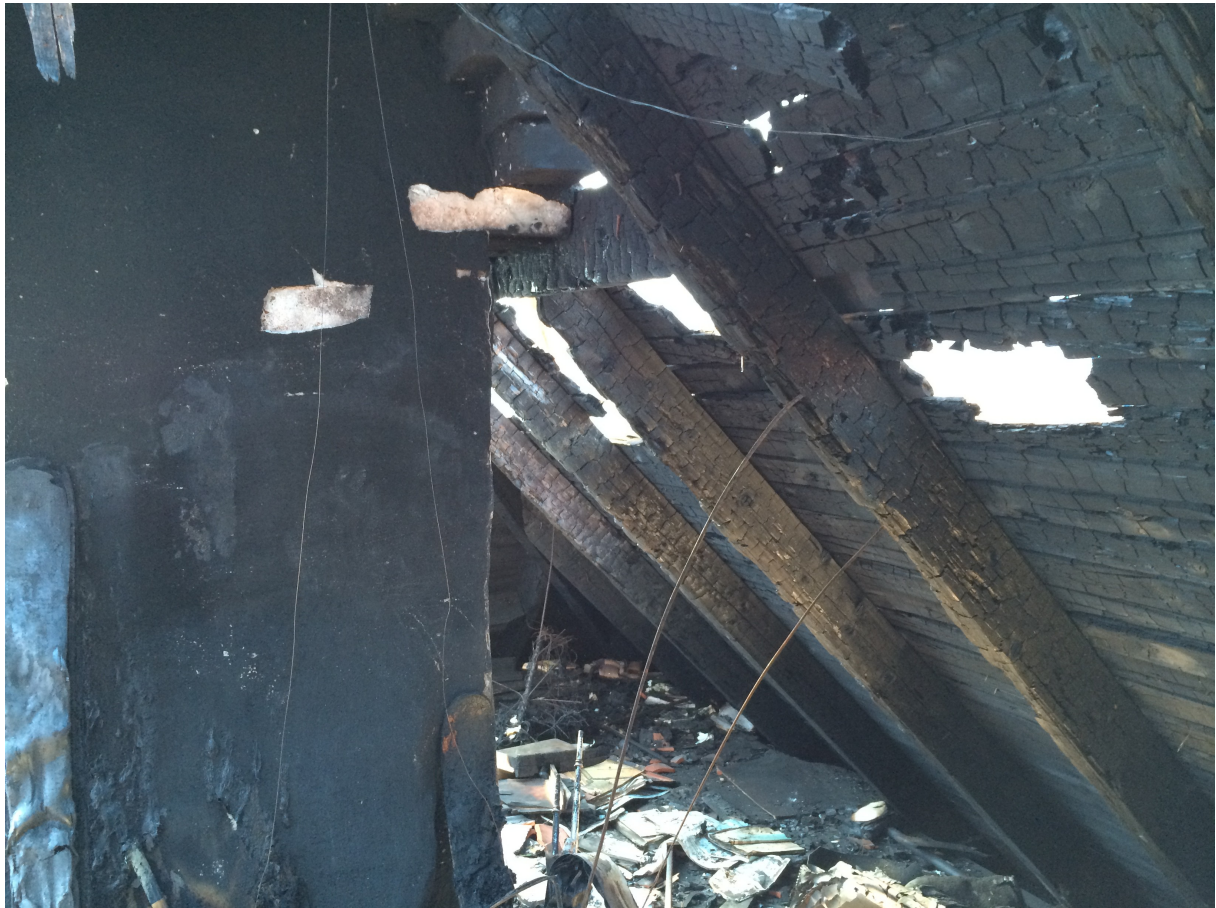
1. Takstomme

Bild 1 – Befintliga brandskadade takstolar.

Den befintliga stommen är fullt synlig. Det kan noteras att i de utrymmen där branden varit mest intensiv, är stommen allvarligt åtgången och förkolnad. Detta gäller takstolens högben och därpå liggande råspont. Inget av den eventuella isoleringen i taket finns kvar. Omfattningen av synlig skada är cirka 50% av taket.

De skadade högbenen har förlorat sin bärande förmåga och ska ersättas. Dessa är en del av takstolen och kan inte enkelt bytas ut utan att takstolen kollapsar.

Då taket består av integrerade takstolar, är vårt förslag att ersätta hela takets stomme. Den nya takkonstruktionen dimensioneras efter nu gällande normer vad gäller statiska belastningar, men även vad gäller värme- och fukttekniska belastningar.

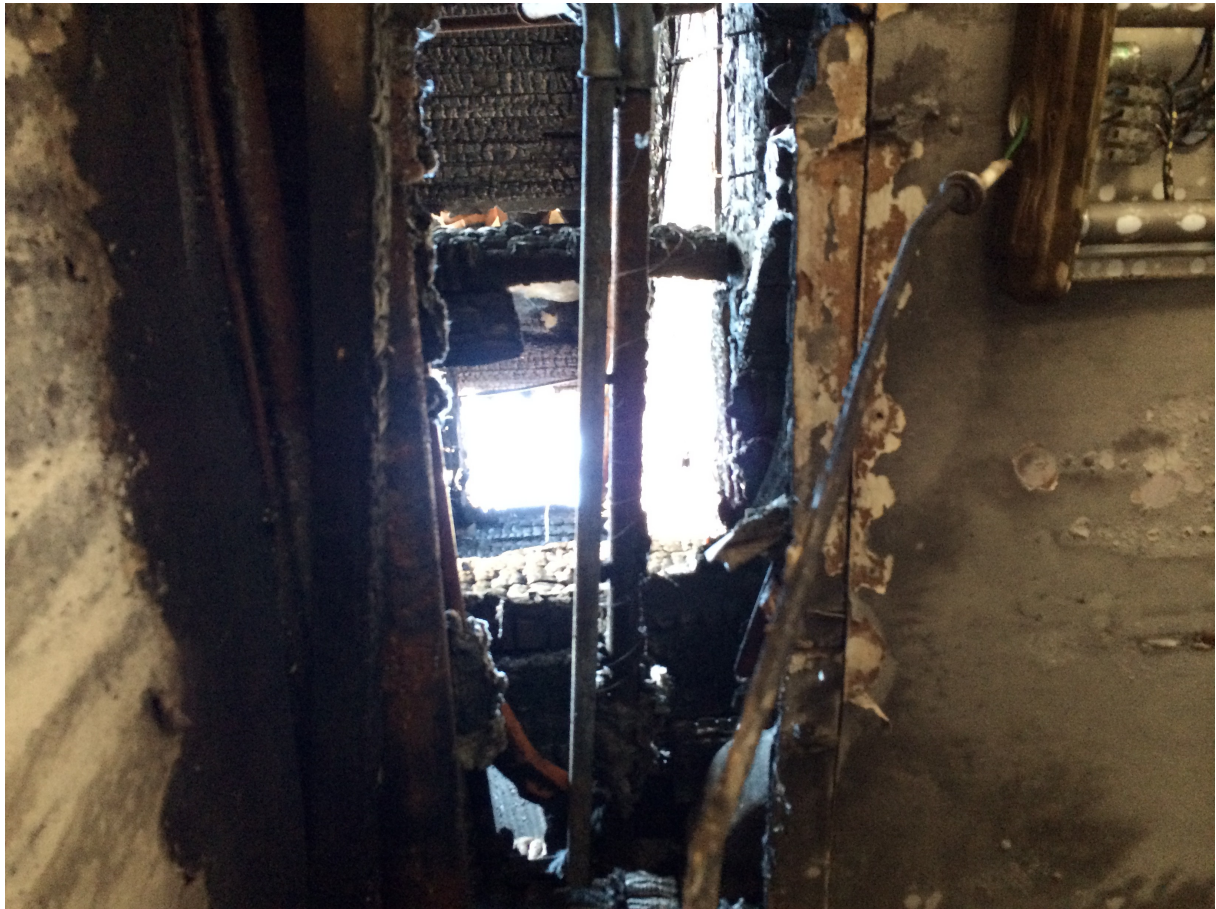
2. Befintligt bjälklag

Bild 2 – Befintliga brandskadade bjälkar.

Lokala hål finns i bjälklaget. Bjälkarna är här allvarligt skadade.

Stommen i bjälklaget ingår till viss del i takstolarna. Det går inte att bedöma omfattningen av skadorna på de befintliga bjälkarna då golvet är belagt med rester från brand och släckning. Lokala hål i bjälklaget visar på avbrända bjälkar och släckningsarbetet har gjort att fyllnadsmassorna har för högt fuktinnehåll.

På grund av det höga fuktinnehållet i bjälklaget samt den åtminstone delvis skadade stommen, är vårt förslag att riva den befintliga stommen inklusive eventuella fyllnadsmassor. Nytt bjälklag utförs enligt nuvarande normkrav.

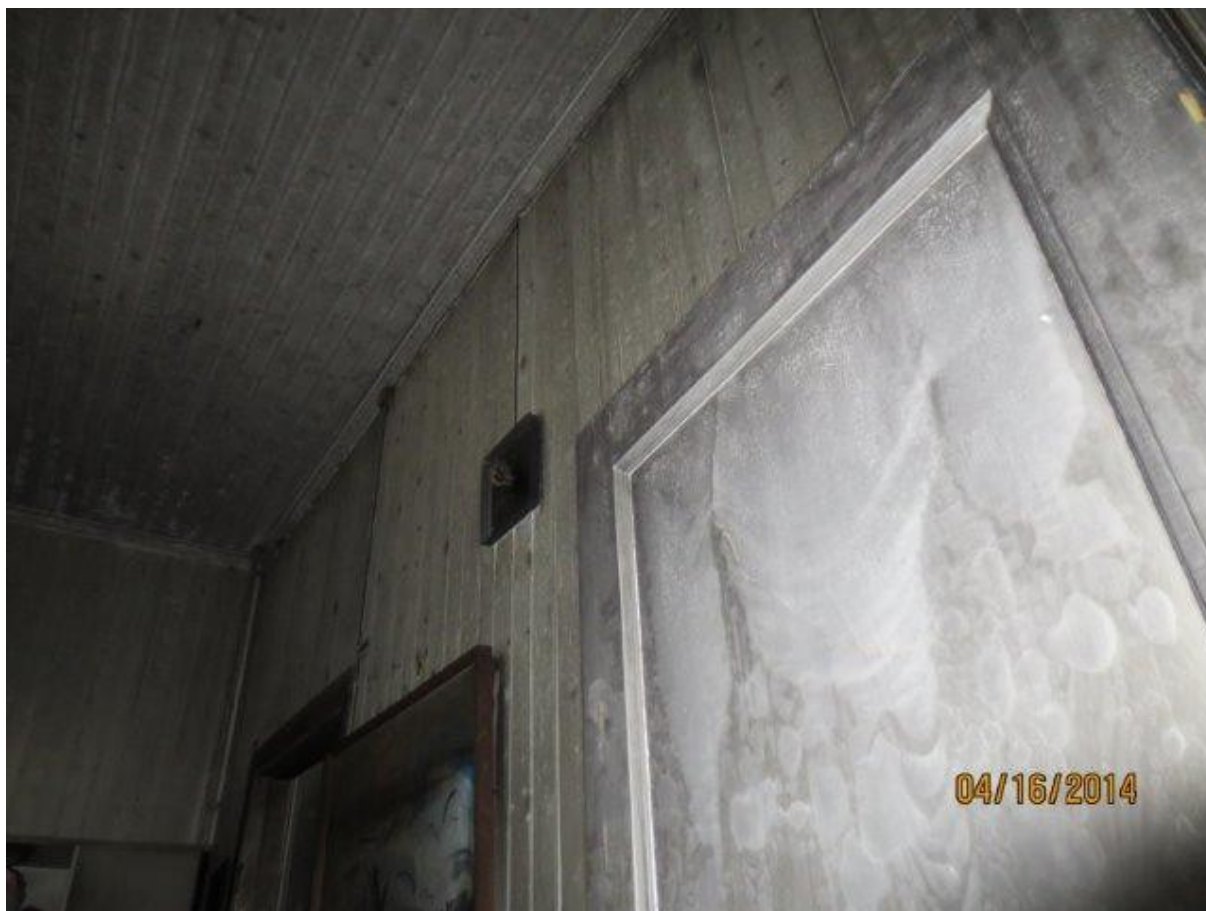
3. Väggar i bottenvåning

Bild 3 – Befintliga vattenskadade väggar.

Synliga rökskador från branden samt rinnmärken från släckningsarbetet.

Väggarnas ytskikt är till stora delar intakt. Det är därför svårt att analysera stommens bärighet. Analyser vid tidigare tillfälle visar på stort fuktinnehåll.

Väggarnas ytskikt är skadat behöver bytas. Ytterligare undersökning behövs för att bestämma väggarnas stomme. På grund av släckvattnet är eventuell isolering i ytterväggarna förstörd och ska ersättas. De nya ytterväggarna bör byggas upp efter dagens krav på värmeisolering och täthet.

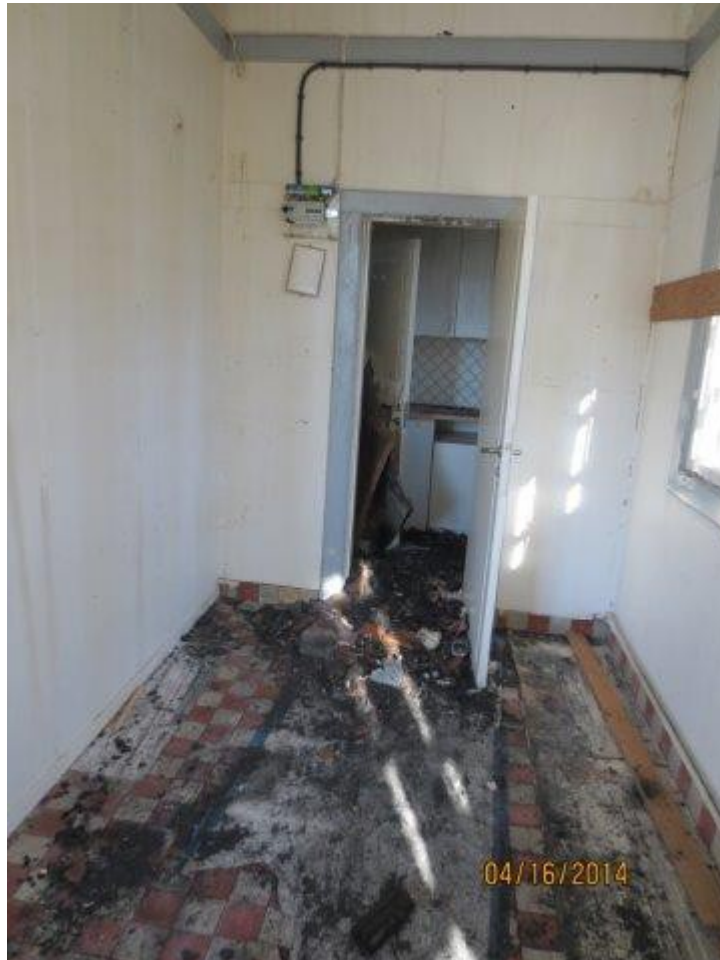
4. Golv i bottenvåning

Bild 3 – Befintligt vattenskadat golv.

Stora mängder brandskadat byggmaterial döljer idag golvet.

Enligt tidigare undersökningar har golvet stort fuktinnehåll.

Stommen i golvet består av betong. På denna har man utfört ett övergolv av betong som ligger på fyllnadsmassor. Då golvet innehåller fukt från släckningsarbetet, behöver åtminstone denna överbetong bilas bort och den underliggande betongen torkas ut.
