ANTIKVARISK DOKUMENTATION IGELBODA STATION, NACKA

Uppdrag: 251376, Dokumentation Igelboda station, Nacka

Titel på rapport: Dokumentation Igelboda station

Datum: 2013-10-07

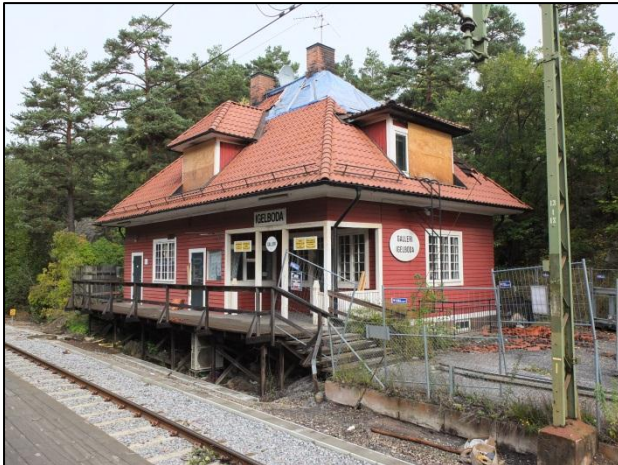
Ingen verksamhet bedrivs just nu i byggnaden till följd av den brand som utbröt 27 februari 2013. Byggnaden skadades delvis svårt av branden, delar av övre plan (rum 201, 202, 203, och 204), dess fasad och tak drabbades värst. Nedre plan drabbades inte lika hårt av branden; hallen och trappan (rum 107 och 109) är här de värst skadade. Nedre plan har dock fått omfattande vattenskador till följd av släckningsarbetet. De delar som är helt oskadda efter branden och släckningsarbetet är det f.d. bagagerummet i husets nordvästra del, numera signalställverksrum, och källaren. Efter branden har det skadade taket och trasiga fönster täckts för att förhindra ytterligare skador. Byggnaden har trots skadorna som branden orsakat kvar stora delar av sin exteriöra gestaltning. Den yttre formen är i huvudsak bevarad, liksom byggnadsdetaljer som panelfasaden och ursprungliga fönster och dörrar.

Byggnaden sedd från söder. Foto: F. Rönn Mellander Tyréns AB

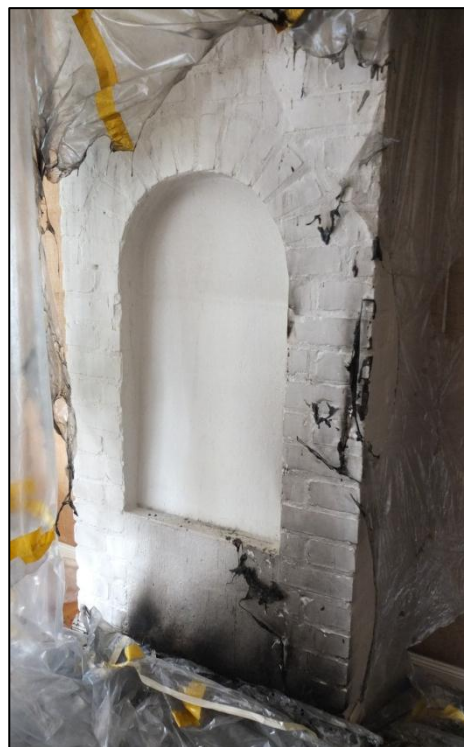
Taket utgörs av vita perforerade masonitskivor samt en vit hålkälstaklist. Taket har stora skador och under masoniten kan man se tidigare tak i form av vitmålad pärlspont.

*Murstock med kaminnisch rum 101
Foto: F. Mellander Rönn, Tyréns AB*

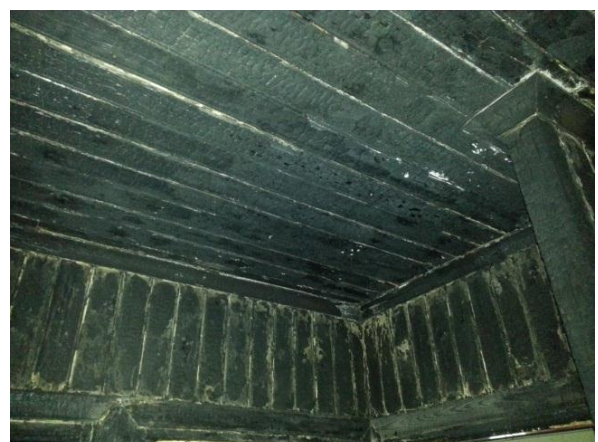
Rummet fungerar som hall på plan 2 och är väldigt brandskadat.

Brandskadad pärlspontpanel på vägg och i tak i övre hall, rum 201. Foto: Jonas Sundwall, Tyréns AB

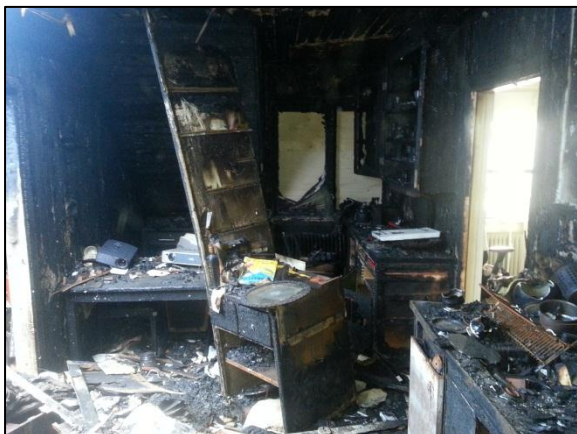
Rum 202, brandskadat kök,
Foto: Jonas Sundwall, Tyréns AB

Rummet var före branden kök men är nu helt och hållet sönderbränt.

Golvet är för sönderbränt för att dokumentera.

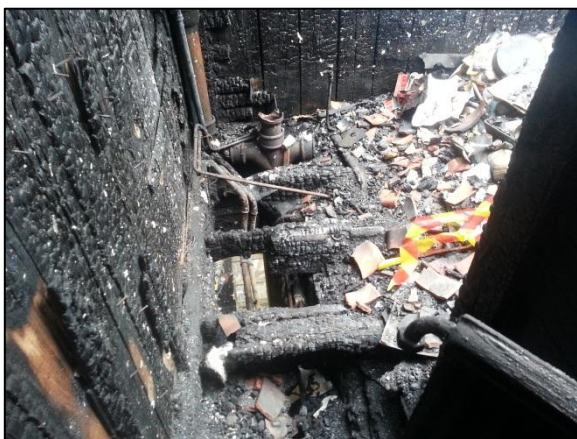
Rum 204 brandskadade väggar och bjälklag
Foto: Jonas Sundwall, Tyréns AB

Fungerade före branden som badrum och toalett men är idag helt utbränt.
