2014-02-04

Konstruktiv och byggteknisk konsekvensrapport efter skada

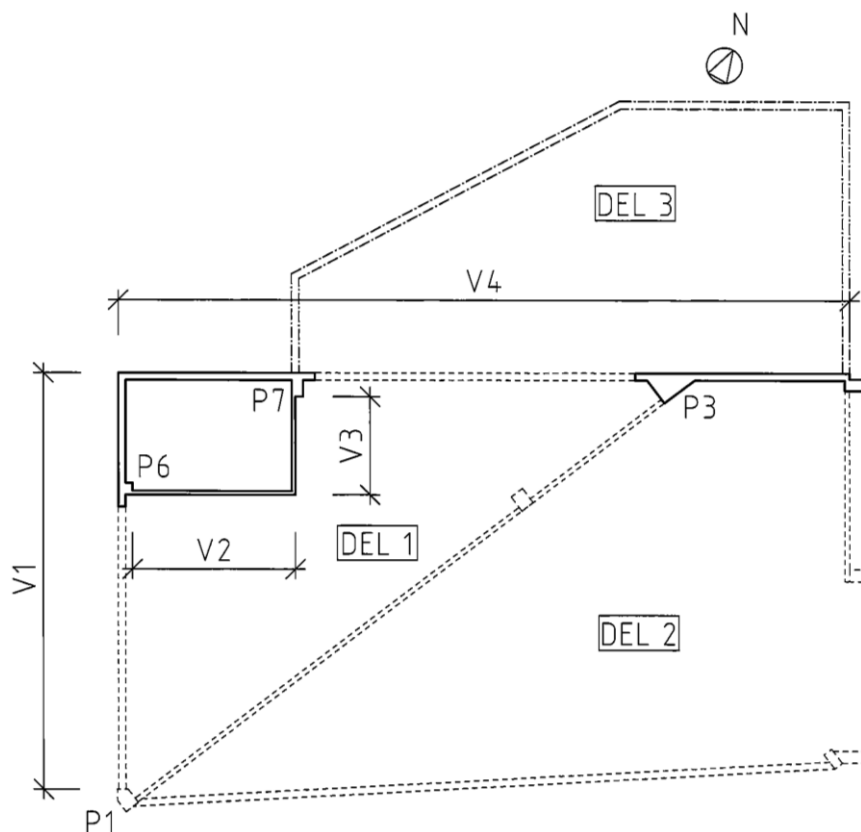
Fig 1, orienteringsfigur

Fig 1 avser förhållanden i huvudsak i översta våningsplanet. Byggnadsdelar redovisade med heldragna linjer är kvarvarande. Byggnadsdelar redovisade med streckade linjer har rivits, antingen i enlighet med bygglovets eller i samband med

skadan och den efterföljande skyddsrivningen. Byggnadsdelar redovisade med punktstreckad linje avser kvarvarande opåverkad del av byggnaden i dom två nedersta våningsplanen.

I del 1 har den diagonala väggen i översta planet, taket och bjälklaget fram till och med väggarna V1-V4 rivits. I samband med skadan och skyddsrivningen har delar av väggarna V1 och V4, som ursprungligen avsågs att behållas, rivits i omfattning enligt fig 1. För vägg V1 har rivning utförts i hela byggnadens höjd men för vägg V4 endast i översta våningsplanet. Underliggande tegelvägg är i det närmaste intakt.

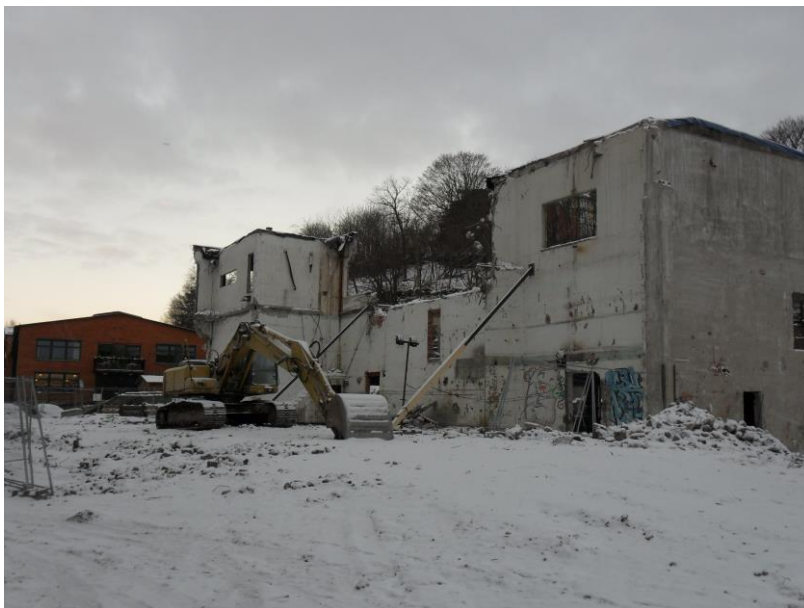
Yttertak av lättbetong i del 3 har rivits i sin helhet som avsett. Stålbalkar i tak i del 3 har ej rivits. I övrigt är del 3 i det närmaste intakt efter skadan. Några enstaka tegelstenar i väggen mot del 1 har ramlat ned i samband med skyddsrivningen.

Dom delar i del 1 som var tänkta att rivas men som fortfarande är kvar är väggarna V2 och V3, mellan dessa och ytterväggarna förekommande väggar i dom undre våningsplanen samt betongtrappan i anslutning till vägg V3 / pelare P7.

Kvarvarande delar som har avsetts att behållas är del av V1 mellan V2 och V4, del av V4 mellan V1 och V3, del av V4 från pelare P3 och österut samt pelarna P6 och P7.

Bild 1 – tagen österifrån

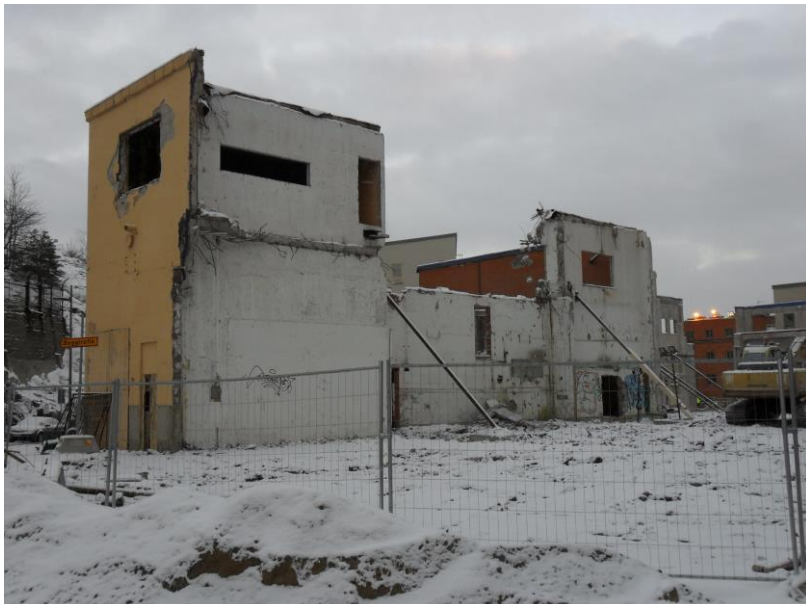
Bild 2 – tagen söderifrån
