Rapport angående skada vid rivning

2014-01-17

Denna rapport avser att klargöra orsaken till dom skador som uppkommit i samband med rivningsarbeten för rubricerat objekt.

Skadorna har uppstått vid rivning av diagonalt löpande betongvägg i översta våningsplanet, hädanefter benämnd V5. Arbeten kopplade till detta delmoment benämns hädanefter som "aktuell etapp".

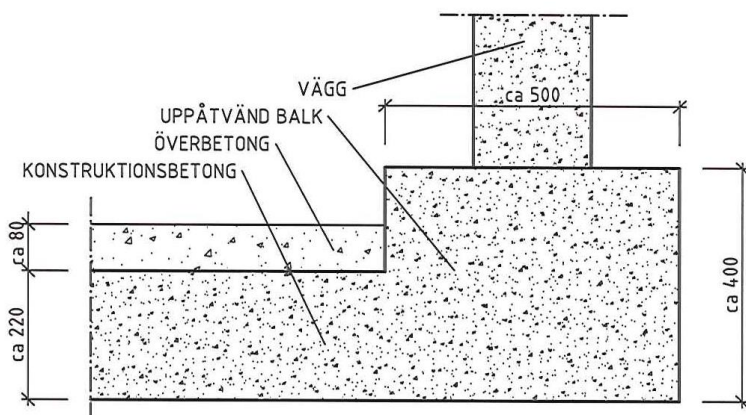
Fig 2, utförande bjälklag, uppåtvänd balk och vägg

- Aktuell etapp startar med att vägg V5 börjar rivas från änden mot pelare P3. Rivningen sker genom krossning med högrivare, systematisk från denna ände mot andra änden. Bjälklagets uppåtvända balk, se fig 2, lämnas intakt vartefter rivningen fortskrider.

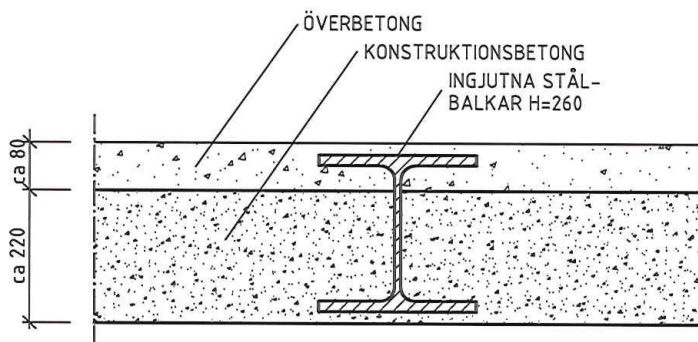
Fig 3, ingjutna stålbalkar

- I bjälklaget finns tre ingjutna stålbalkar, B1-B3, 260 mm höga. Se bild 7 och 8. Dessa ligger fullständigt ingjutna i konstruktions- och överbetongen utan att vara synliga vare sig på bjälklagets under- eller översida, se fig 3.

Huvudorsaken är dom ingjutna oförankrade stålbalkarna som har försvagat konstruktionen kraftigt och fungerat som brottanvisningar.

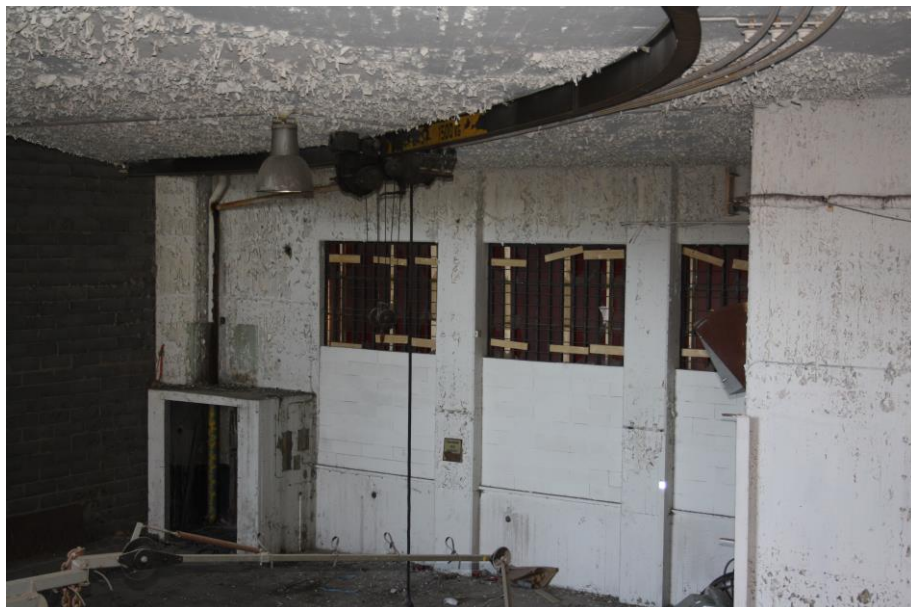
Bild 1 – innan skada. Överst syns undersida av bjälklag med telferbalk, till höger hörnet av vägg V2 och V3, i fonden vägg V1.

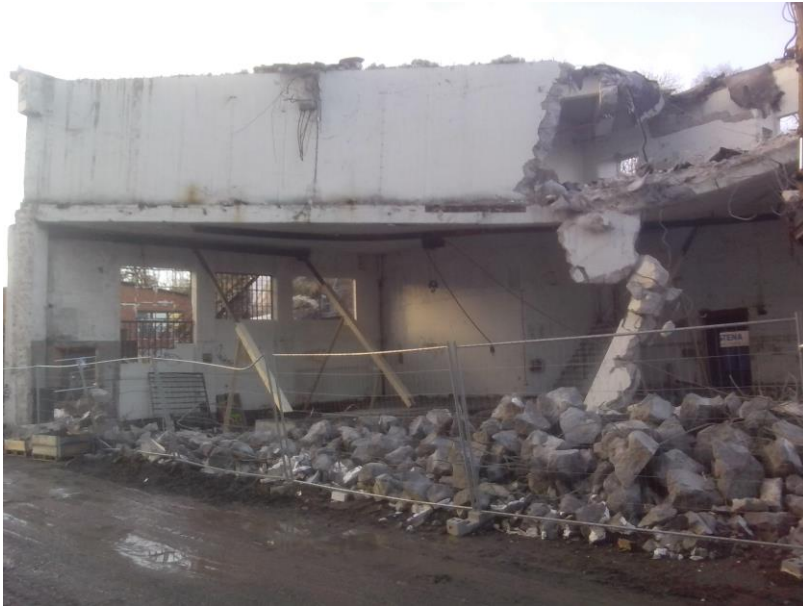
Bild 3

- Väggen och bjälklaget fortsätter att deformeras utan ytterligare yttre påverkan och har efter ca 30 min sjunkit 70-100 cm, se bild 3.
- Sprickor noteras i översta våningsplanet av vägg V1, från pelare P1 fram till och med pelare P4, se bild 4. Plattdel PL3 och PL4, pelare P2 samt vägg V4 är i detta läge åtminstone inte synbart skadade, se bild 4.

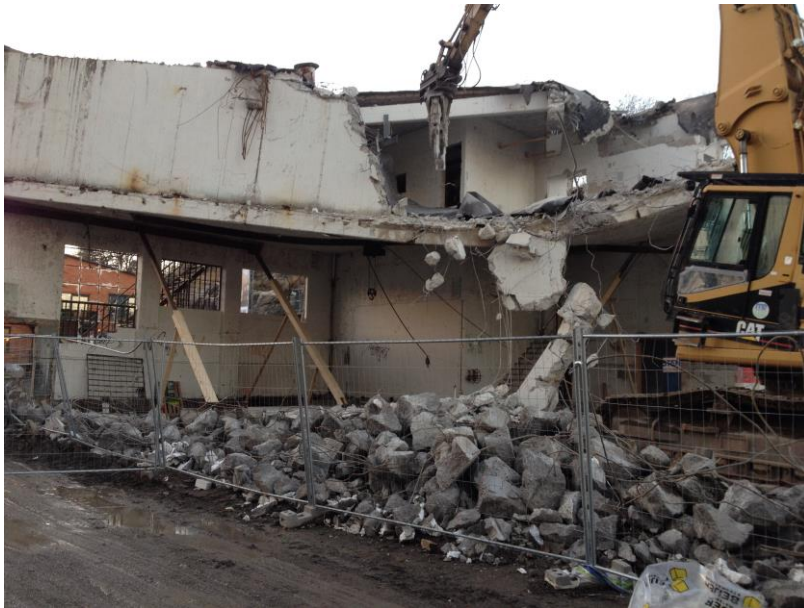
Bild 5

- Deformationen har i detta läge i stort sett avstannat, men knakande ljud från konstruktionen noteras av rivningsentreprenören.
- Rivningen fortsätter för att minska belastningen. Deformationen ökar härvid endast marginellt. Se bild 5 där rivningen fortsatt ytterligare ca 2 m.

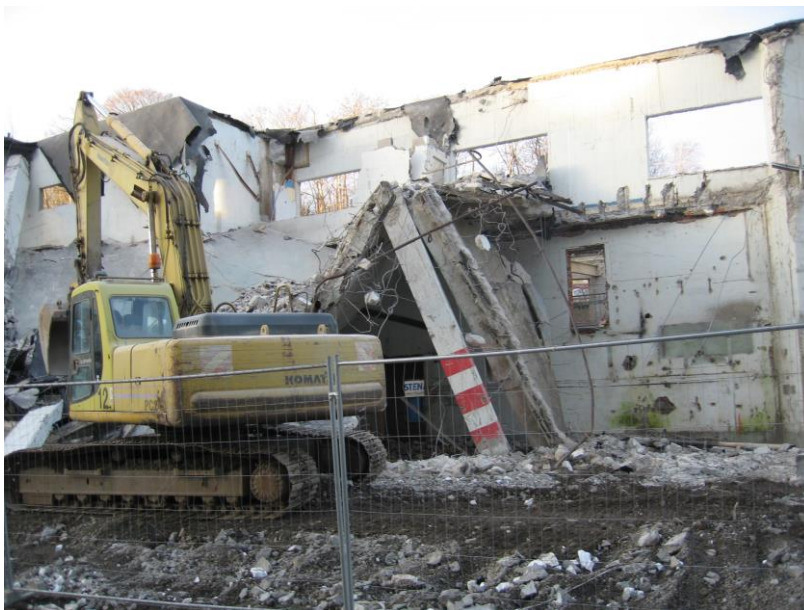
Bild 6

- Skyddsrivning av vägg V1 utförs. I samband med detta och när plattdel PL1 tvingas ned uppstår ytterligare deformation av plattdel PL2, snedställning av pelare P2, sidförskjutning i underkant av vägg V4 samt kollaps av plattdel PL4. Se bild 6.

- När skyddsrivning av vägg V1 påbörjas och plattdel PL1 tillåts rasa försvinner plattdel P2s upplag mot plattdel PL1. Då plattdelen även i det närmaste saknar upplag mot vägg V3 och vetter mot trapphålet invid V4 har den nu endast upplag mot balk B2 och kan därför fortsätta att rasa mot plattdel P1. Eftersom balken B2 är förankrad mot plattdel PL3 så drar raset med sig denna plattdel och knäcker dessutom pelaren P2. När detta sker drar dom båda balkarna B2 och B3 med sig undersidan av vägg V4 som inte är förankrad till underliggande tegelvägg. Som följd av detta släpper plattdel PL4s otillräckliga koppling till vägg V4 (jfr blixtlås) och plattdelen kollapsar.

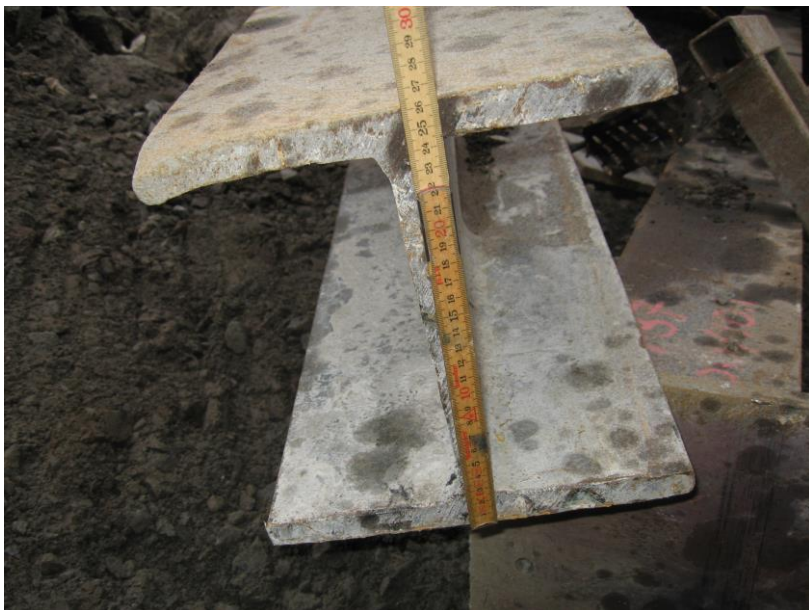
Bild 7

-
- Balk B1 löper från hörnet av vägg V2 och V3 och ungefär vinkelrätt ut mot bjälklagets kant / vägg V5. Detta läge sammanfaller med den första uppstådda brottlinjen. Balken är utförd helt utan förankring till vare sig väggar, bjälklag eller uppåtvänd balk, se bild 7.
 - Balk B2 löper från pelare P2 och till hörnet av trapphålet invid vägg V4 och är utförd med koppling till bjälklaget genom centrisk armering genomstuckna i förborrade hål, se bild 8.
 - Balk B3 löper från pelare P2 och ungefär vinkelrätt mot vägg V4 och är precis som balk B1 utförd helt utan förankringar.

Vilken funktion dom ingjutna stålbalkarna har avsetts fylla är högst oklart. Att balkarna B1 och B3 dessutom är fullständigt oförankrade till övrig konstruktion gör att dom endast fungerar som försvagning och brottanvisningar i bjälklaget.

- Brott i bjälklaget uppstår först när rivningen når fram till läget för den ingjutna balken B1. På det sätt som den är placerad i bjälklaget och att den inte är förankrad på något sätt gör att den fungerar som en led och brottanvisning för både bjälklaget och dess uppåtvända balk. Att brottet är plötsligt tyder på att det är fråga om ett dragbrott i betongen. Hade balken varit förankrad och/eller inte separerat plattdelarna PL1 och PL2 fullständigt hade brottet högst sannolikt inte uppstått eller åtminstone blivit mindre dramatiskt.

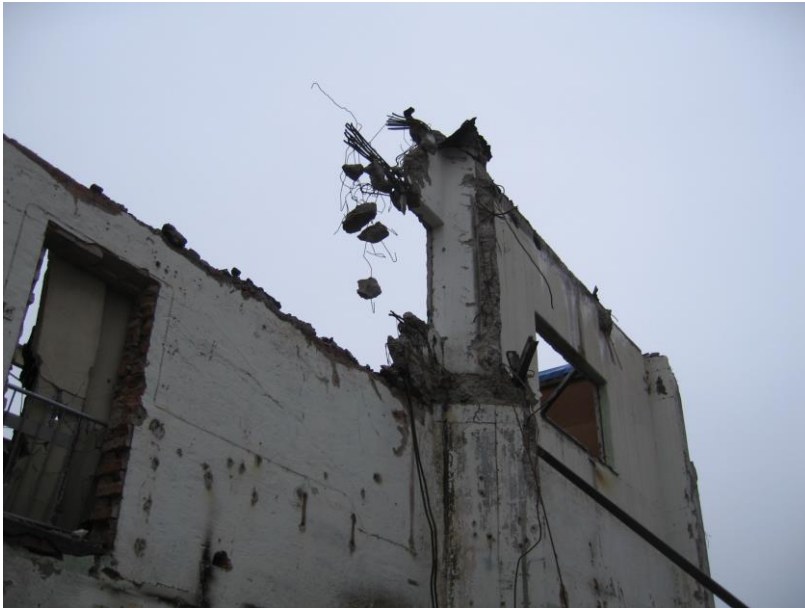
Bild 9

- Armerad i överkant med två längsgående järn och i övrigt centriskt rutarmerad, med klana järn och gles delning.
- Kopplingsarmering till uppåtvänd balk i bjälklaget saknas till stora delar. Endast enstaka klana järn noteras.
- Koppling till pelare P3 är utförd med enstaka klana järn. Se bild 9.

- Bjälklaget är uppbyggt av ca 220 mm konstruktionsbetong och ca 80 mm överbetong. Total tjocklek alltså ca 300 mm.
- Underkantsarmerat med Ø16 c300 (i genomsnitt).
- Ingen överkantsarmering kan noteras.
- Anslutning mot vägg V2 och V3 är utförd utan kopplingsarmering. Underkantsarmeringen avslutas i vägg utan förankring.
- Plattdel PL4 är kopplad till vägg V4 med klana uppbockade järn i väggens insida, placerade närmast vägglivet utanför väggens huvudarmering.
- Uppåtvänd balk i bjälklagets kant (under vägg V5) är under- och överkantsarmerad med ett flertal grova järn. Anslutning av dessa mot pelare P3 är obefintlig, se bild 9.

- Övre del är kraftigt armerad med ett tiotal grova järn i både under- och överkant. Se bild 9.
- Ingen koppling till underliggande tegelvägg kan noteras.

Vägg V5 är inte armerad för att kunna fungera som en våningshög balk. Kopplingar till intilliggande konstruktionsdelar, och då framför allt till underliggande bjälklag, saknas i stora delar och är i övrigt bristfälligt utförda. Så som det visar sig att väggen är utförd kan ursprungstanken aldrig ha varit att den skulle fungera som bäring för bjälklaget.

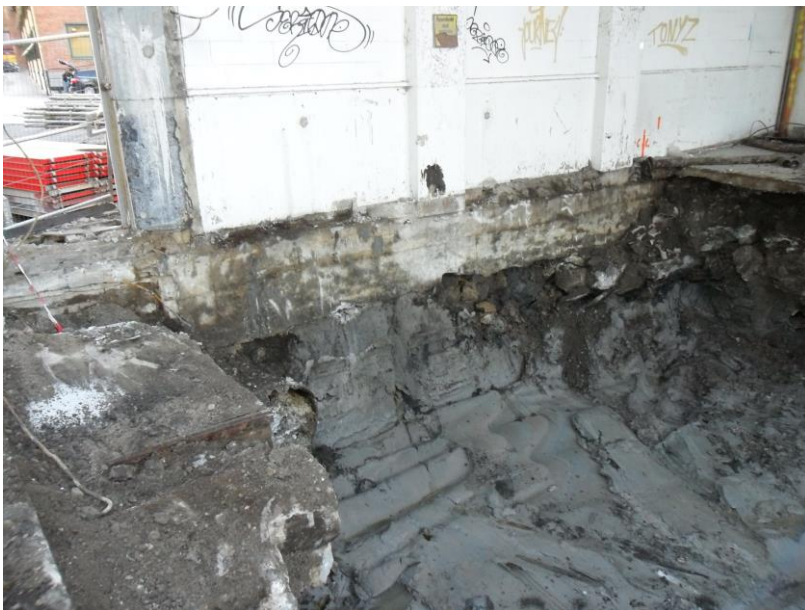
Bild 10

- Vid marksanering har schaktning skett dikt intill och under nivån för grundläggning av vägg V1. Se bild 10. Återfyllning har utförts.

Schaktningen intill vägg V1 vid marksaneringen har sannolikt inte medfört någon försvagning, sättning eller påverkan på konstruktionen, men kan ändå inte helt uteslutas eftersom ingen besiktning utförts efter avslutad marksanering.
