Datum 2014-09-15

Nacka kommun
Att: Tove Andersson

Besiktning av träd vid Ekholmsvägen 63, Älgö.

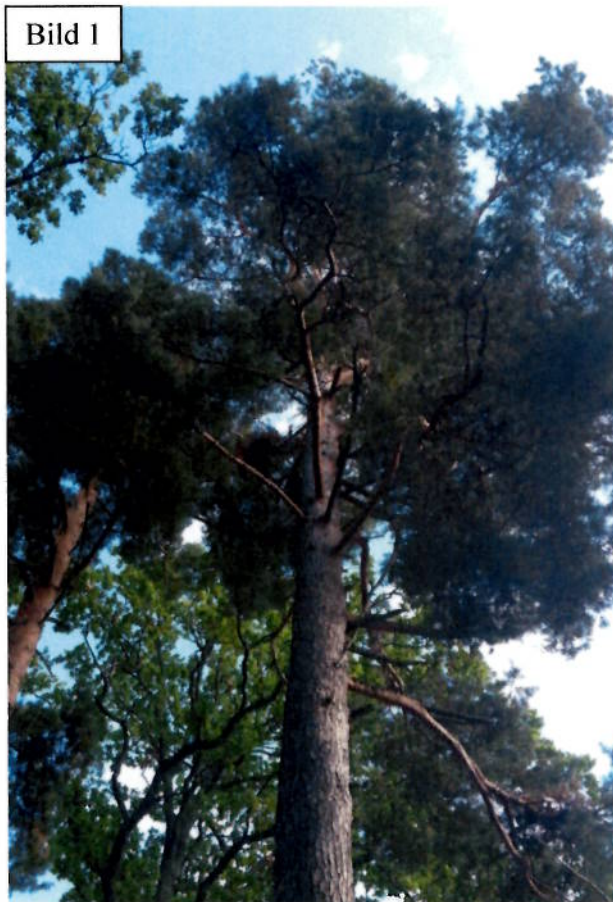
Bild 1

Träd 1

Art: Tall (*Pinus sylvestris*)

Utlåtande: Äldre vital tall som vid 1.3 m har en stamdiameter på 70 cm, trädet är den största tallen i omgivningen och har en något ensidig krona på grund av konkurens om utrymme med granträd (Träd 2). I kronan fanns ett flertal grenar som varit döda en längre tid, det bedöms vara normalt för arten och inget som påverkar trädets hälsa. Inga nämnvärda skador på stam eller rötter kunde observeras vid besiktningstillfället.

Riskenivå: Låg

Bevarandevärde: Högt (naturvärde, synlighet, största tallen i omgivningen, biologisk mångfald)

Rekommendation: Ingen åtgärd.

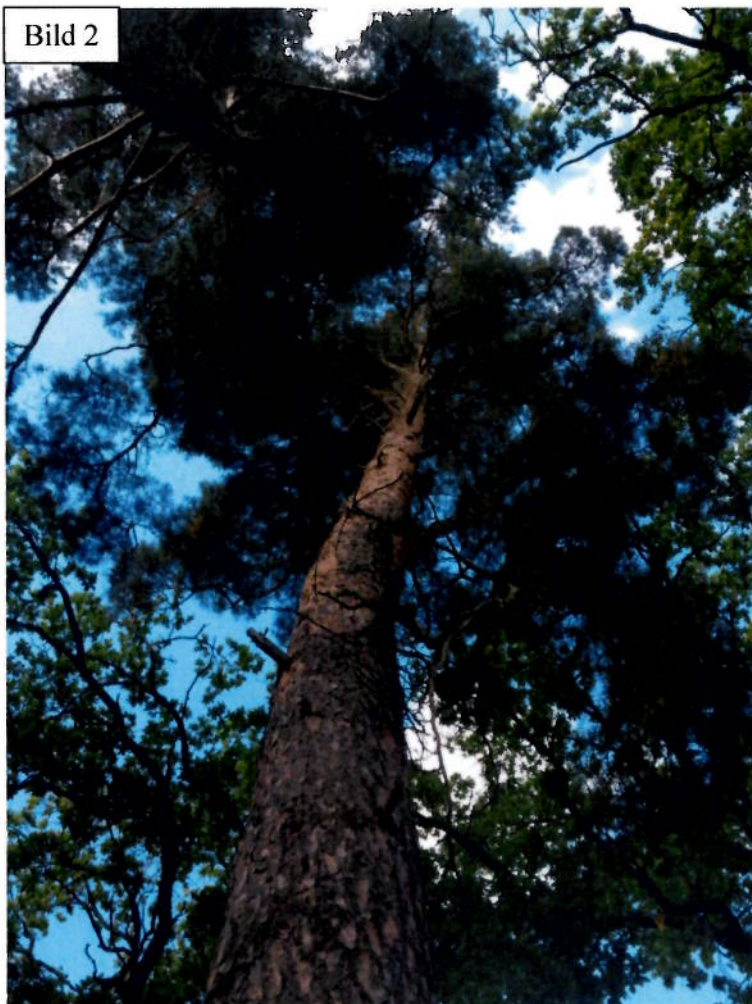
Bild 2

Träd 2

Art: Tall (*Pinus sylvestris*)

Utlåtande: Vuxen tall med god vitalitet, trädet är undertryckt av det större granträdet (träd 1) och har därför en krokig stam och lutar något. Trädets stamdiameter vid 1.3 m är 45 cm. Då tallen är undertryckt av granträd har det utvecklat en ensidig krona. Ett antal döda grenar kunde observeras i kronan men det fanns vid besiktningstillfället inga tecken på några allvarligare defekter.

Riskenivå: Låg

Bevarandevärde: Lågt (vuxet träd, naturvärde)

Rekommendation: Fäll till förmån för granträd.

Alla de besiktade träden bedöms utgöra låg risk för personer och egendom. För träd 2 rekommenderas fällning för att gynna träd med högre bevarandevärde och bättre framtidsutsikter.

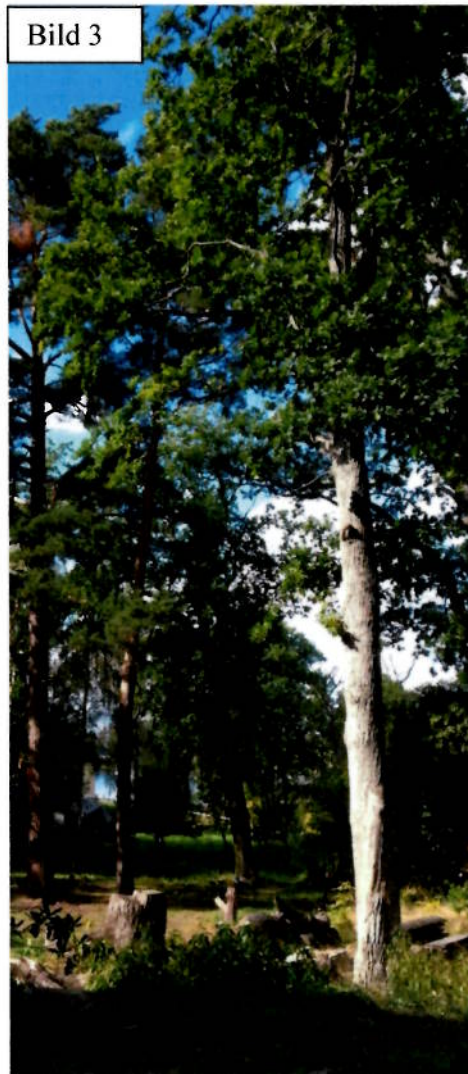
Bild 3

Träd 3

Art: Skogsek (Quercus robur)

Utlåtande: Vuxen ek med avtagande vitalitet, trädet har en stamdiameter på 42 cm vid 1.3 m. Trädet tillhör ett av de mindre träden i omgivningen och har troligen blivit skuggat av numera fällda granträd. I kronan fanns vid besiktningstillfället en mängd döda grenar. Ekar är viktiga biotoper för många djur och växter, där ett enskilda träd kan vara värd för tusentals arter, i området finns ett stort bestånd av ek, många grövre, mer livskraftiga och med ett högre bevarandevärde.

Riskenivå: Låg

Bevarandevärde: Medel (Naturvärde, biologisk mångfald)

Rekommendation: Ingen åtgärd
