## Kv Tritonia 4

Stora Nygatan 20 i Gamla Stan, Stockholm

Ombyggnad av butikslokal till restaurang  
Antikvarisk slutrapport  
2015-05-29

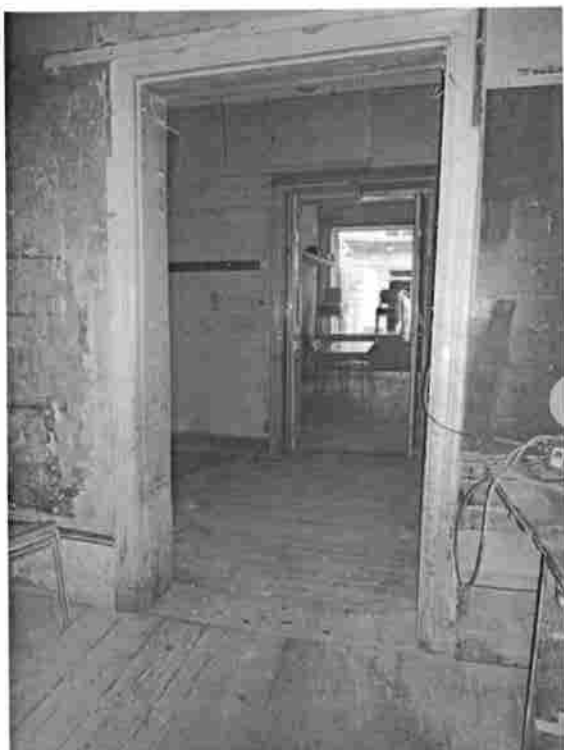
*Dörröppning mellan kök och diskrum*

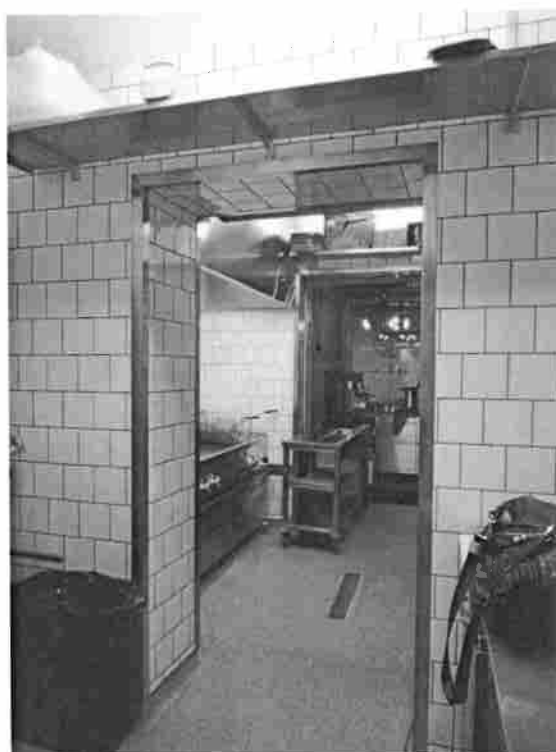
*samma dörröppning som t v, inklädd under kaklet*

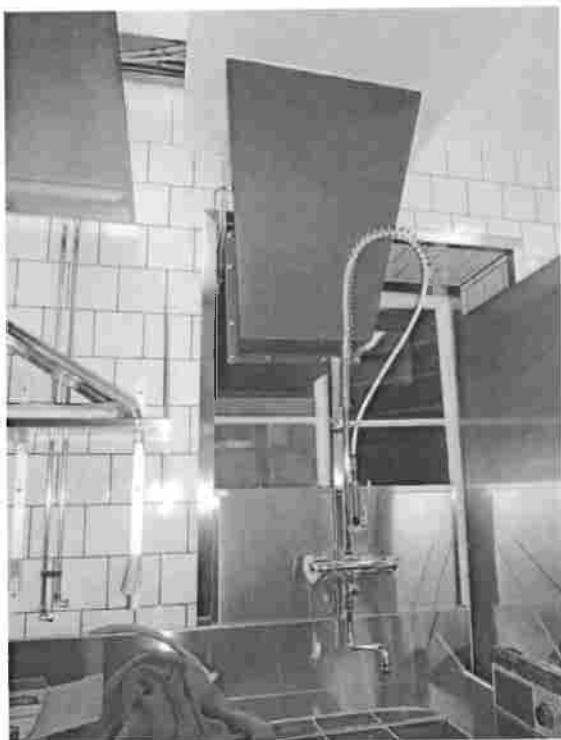
*Imkanal ut via fönster i kök till gård.*

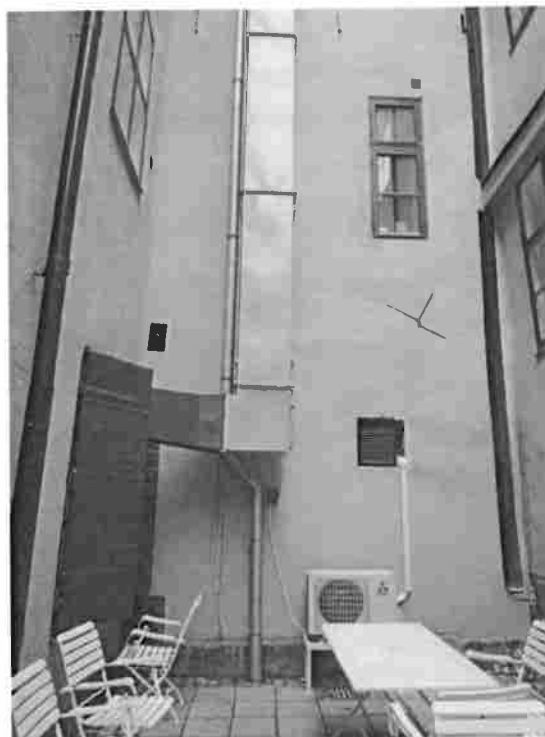
*Kanalen är inmålad i gårdsfasadens kulör*

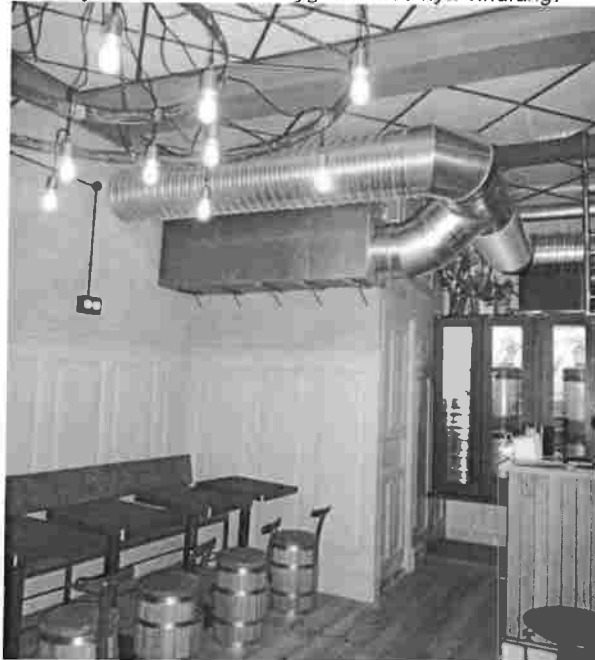
*Ventilationsaggregat och ny wc i rummets hörn mot gårdsfasad.*

För att inte dölja glastaket mer än nödvändigt har ventilationskanaler och aggregat inte byggts in utan förlagts synliga nedanför taket. Inne i toalettutrymmet har en genomföring i yttermur gjorts för tilluftskanal. Kanalen är placerad för att inte skada valvbågen i yttermuren mot gården där inkörsporten löpte, under valvet bör murverket vara yngre än ursprungliga murar från 1600-talet.

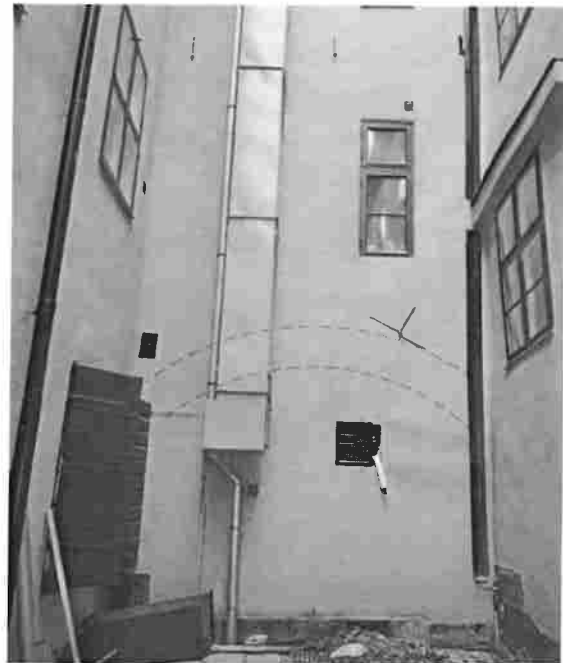
*Streckat ungefärligt läge för valvet genom gårdsfasaden. Tilluftskanalen är placerad i igenmurningen under valvet.*

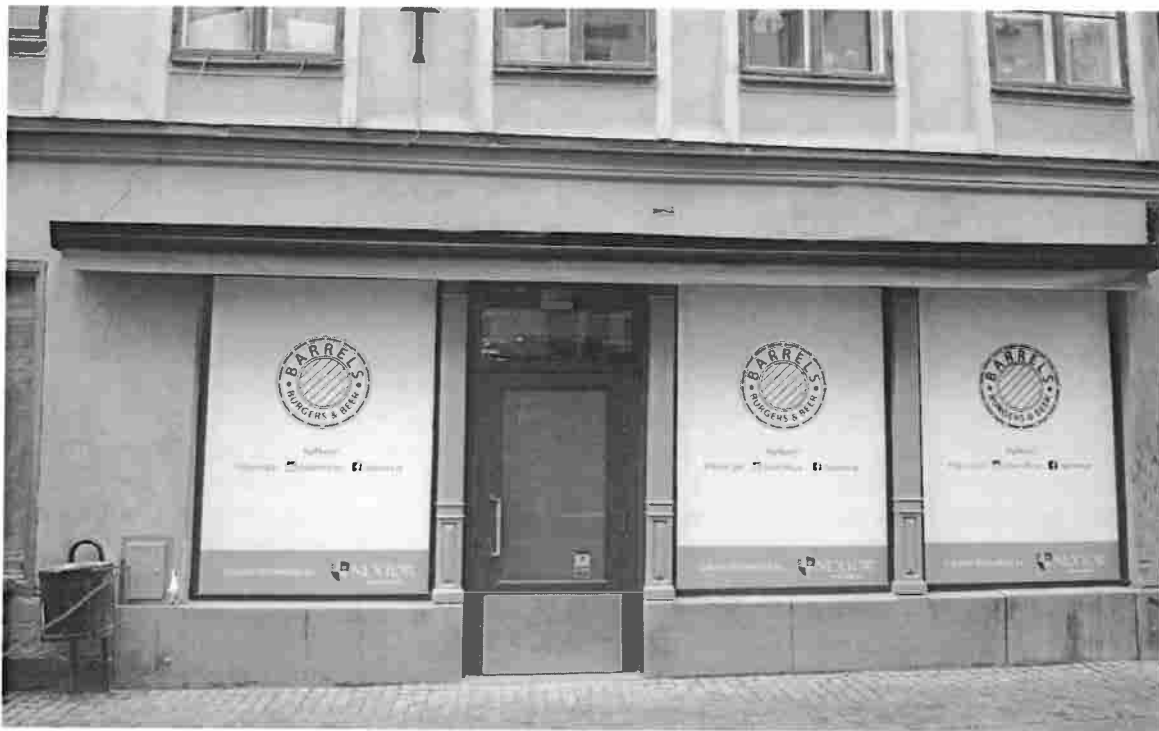
Den befintliga entrédörren till den större lokalen har vänts från inåt- till utåtgående för att uppfylla utrymningskrav. Från källaren löper en kanal för fettavskiljare, luckan till kanalen är i gatufasaden placerad för att göra minsta möjliga skada, ovanför granitsockeln. Entrédörr, pilastrar och fönster är ommålade med linoljefärg i samma kulör som innan. Omfärgning av fasadens puts har skjutits på framtiden.

*Lucka för fettavskiljare.*

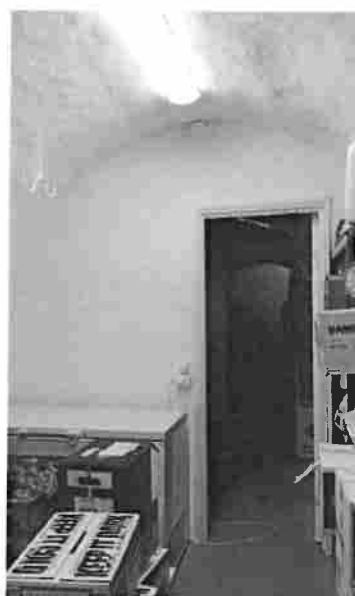
I gårdshusets källarvåning används utrymmet väster om trapphuset till förråd och personalomklädning. Utrymmet öster om trapphuset är outgrävt. Källarens befintliga tegelvalv har putsats med kalkputs och målats med vit kalkfärg. Det befintliga betonggolvet har belagts med en epoxibeläggning. Utrymmet har delats av med en mellanvägg av regler och gipsskivor. Utrymmet är fortsatt ouppvämt.

*Källarutrymme efter ombyggnad*

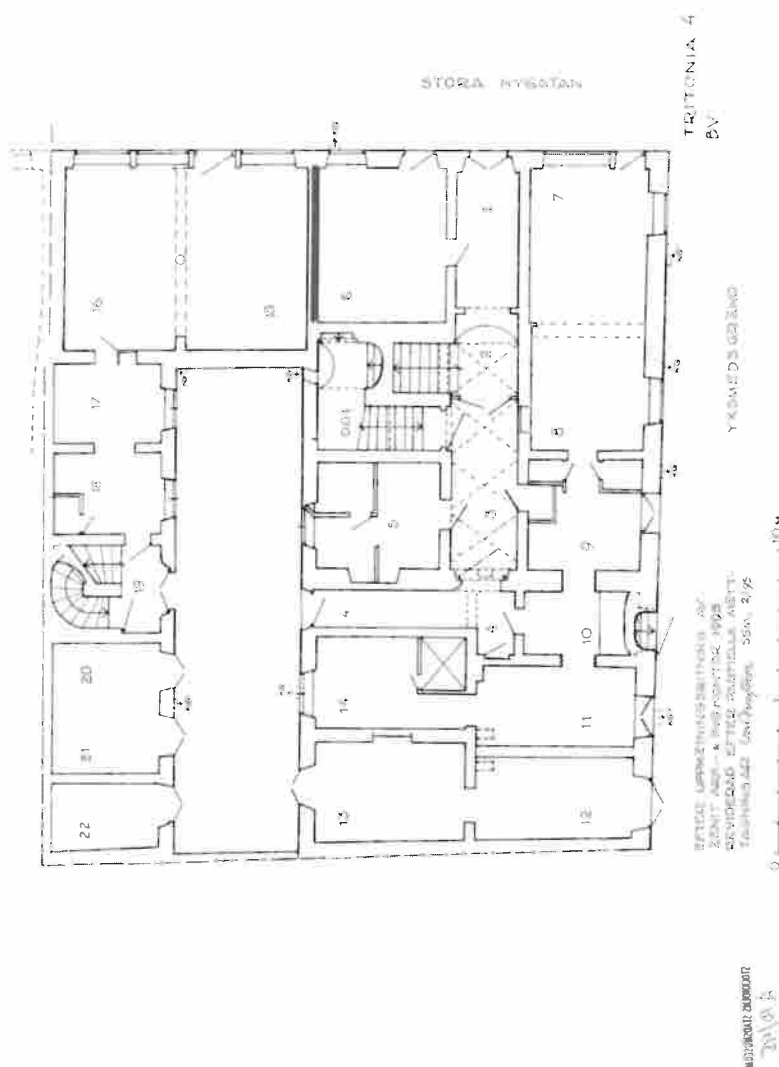
Figur 2. Uppmätning från 1995 av bottenvåningen. Den aktuella muren i rum 6 har markerats med rött. Rum 15 utgjorde fram till 1814 en körport till gården. Ritning i Stadsmuseets arkiv.

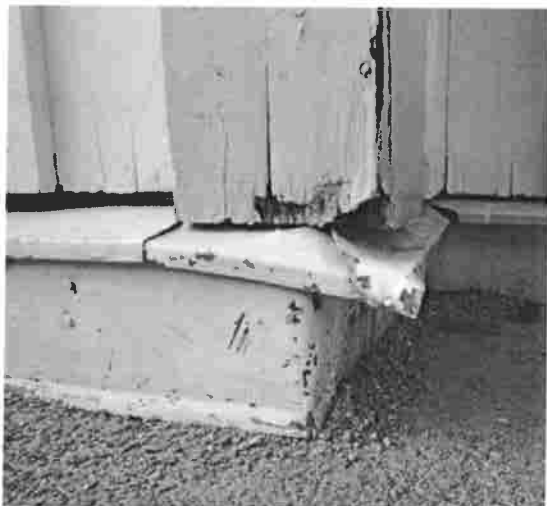
*Exempel på nuvarande plåtbeslagning av sockeln. Foto HOS 2013.*

Ovanstående utförande ska eftersträvas för byggnader med plåtbeslagen sockel.

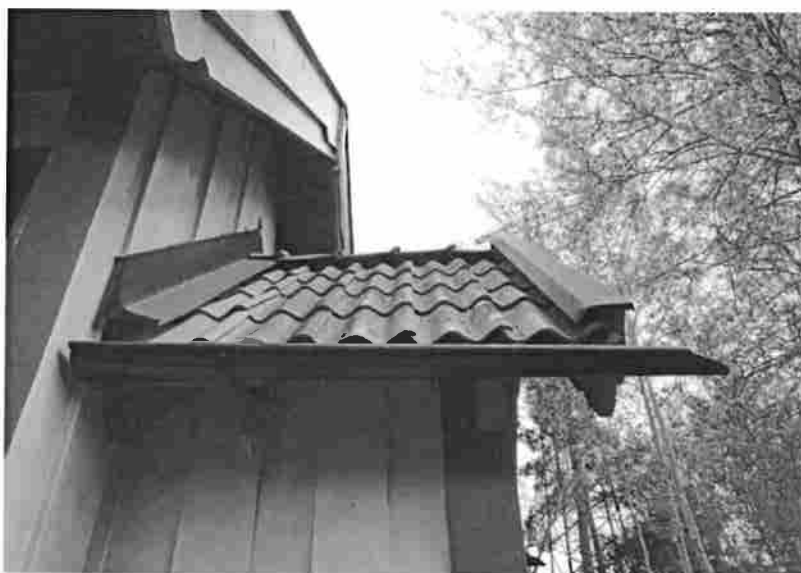
*Samtliga hängrännor dras ut och fasas av, stuprör tas bort. Plåttäckning på vindskivor tas bort och ersätts med trä. Foto HOS 2013.*

Lerteglet bibehålls och vindskivornas plåttäckning ersätts med vattbrädor. Stuprör demonteras och ersätts med utkragande hängrännor. Takplåtsbeslag målas i kulör lika angränsande ytor.

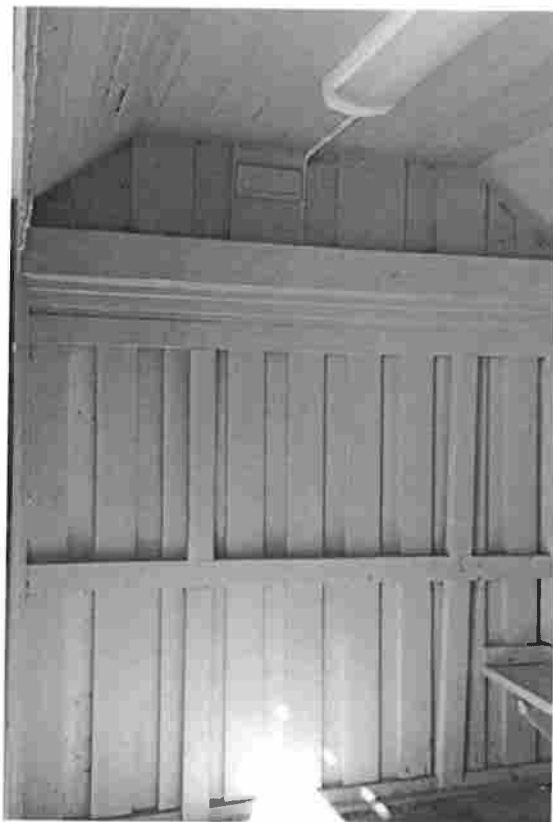
*Att exponera den utvändiga panelen även invändigt är ett bättre alternativ än att klä väggarna med skivor. Foto HOS 2013.*
