**PM****Rudsjön, Nacka kommun.****Kostnadskalkyl för tätning eller rivning av utloppsvall****Inledning**

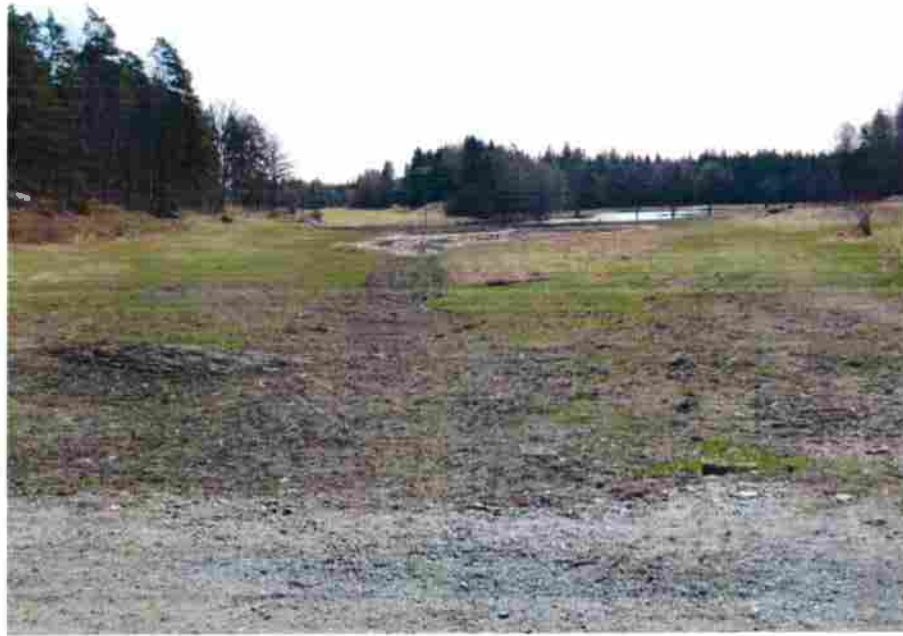
I förfrågningsunderlaget som togs fram av WRS 2009 finns ingen jordvall inritad. Enligt handlingarna övergår våtmarken i norr i ett bräddike med sedimentfälla, varifrån vattnet skulle ledas via ledning mot en reglerbrunn direkt intill den befintliga G/C-vägen som korsar dalgången (**Figur 1**). I stället har våtmarken på norra sidan begränsats av en jordvall av icke täta schaktmassor. Vallarna läcker och massorna är ännu två år efter genomfört arbete instabila. Vallarna har dessutom byggts på en plats där den endast skyddar låglänt blötmark som lika gärna skulle kunna ha ingått i våtmarken.

Figur 1. Ungefärlig position där reglerbrunnen var projekterad direkt intill den befintliga G/C-vägen som korsar dalgången. I bakgrunden syns vallen och den översvämmade arealen bakom den.

Vi rekommenderar att kommunen väljer alternativet att riva vällen och bygga utloppet enligt förfrågningsunderlaget. Följande skäl talar för detta:

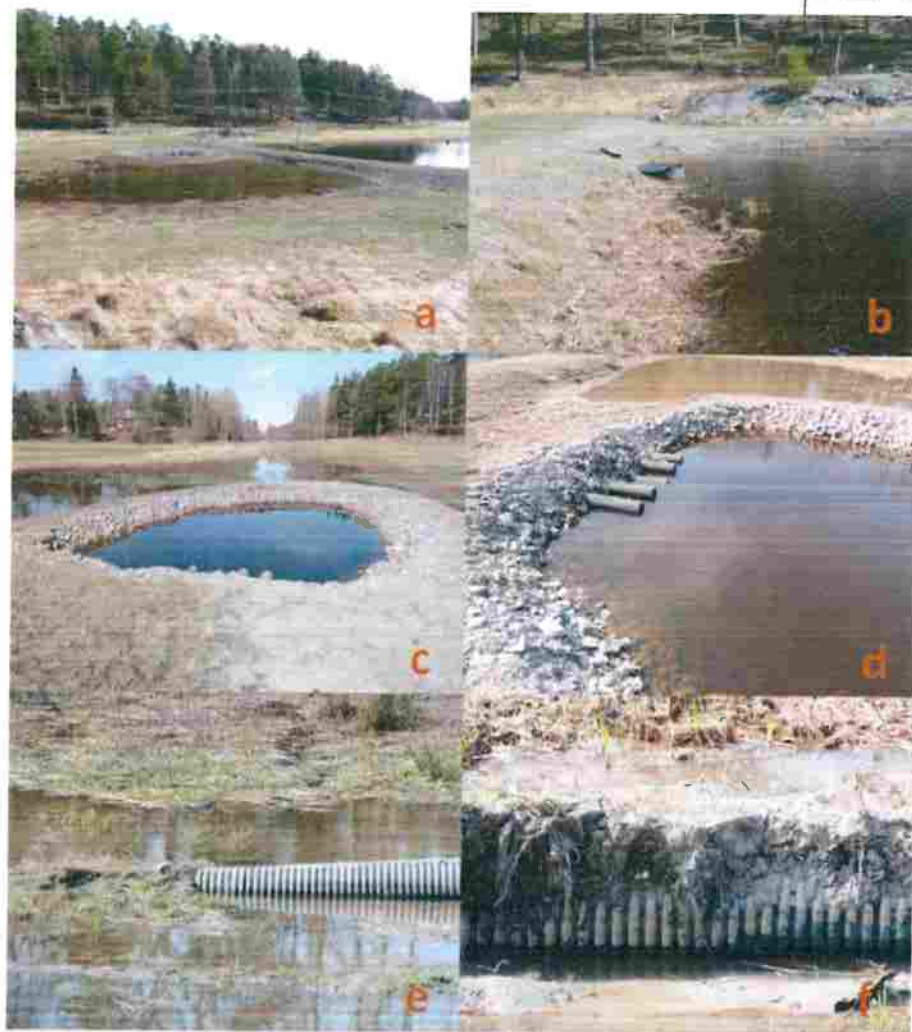
På grund av läckagen finns det både blöt mark och stående vatten på norra sidan av dammen (**Figur 2**). Avledning av vattnet sker via trummor igenom vallarna som mynnar i en damm klädd med grov makadam varifrån vattnet leds vidare via en ledning. Den makadam klädda dammen har inte någon teknisk funktion och passar inte i den eftersträlvade naturliga landskapsbilden.

lyftkraft inneburit att ledningen lyfts upp ur sitt läge och delvis hamnat upp i dagen. (Figur 2). På delar av sträckan har ledningen nu en negativ lutning som innebär att bortledningen av vatten försämrats och på sikt risk för igensättning.

Figur 2 Våtmarkens vall med blötlagd mark bakom (a), utloppsrören från våtmarken (b) till dammen klädd med grov makadam (c och d) och den uppflyttade utloppsledningen med negativ lutning (e och f).

- Att dammens position inte är meningsfull och den låglänta blöta marken direkt bakom vällen bör ingå i våtmarken.
- Att våtmarken blir bättre reglerbar med reglerbrunn
- Den lägre kostnadskalkylen
