Ошибки в микроконтроллерах серии 1986BE9x, K1986BE9x и MDR32F9Qx

Этот документ содержит все, известные на дату его создания, ошибки в серийно выпускаемых с начала 2011 года микроконтроллерах серии 1986BE9x, K1986BE9x и MDR32F9Qx (в корпусах) и кристаллов K1986BE91H4 (включая версию 1986BE94T).

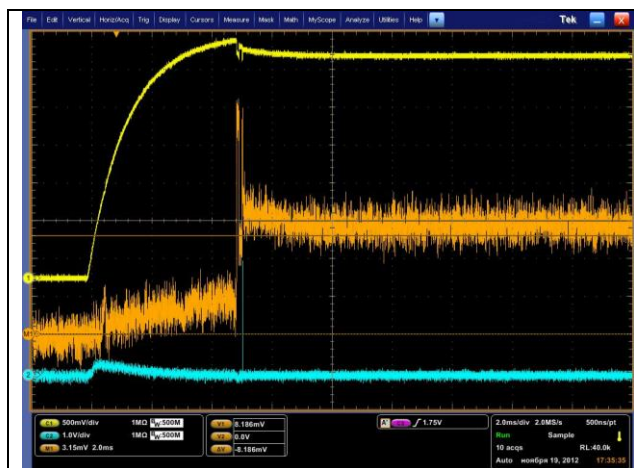
При включении питания микросхемы, при отрицательных температурах ($-10...-60^{\circ}\text{C}$), при небольших скоростях нарастания питающего напряжения (менее 1 В/мс) на выводах пользовательских портов микросхемы вместо ожидаемого третьего состояния может быть сформирован высокий потенциал, равный текущему напряжению питания. Длительность выдачи ошибочного импульса с высоким потенциалом при экспериментах достигала 200 мс .

Ожидаемый режим работы

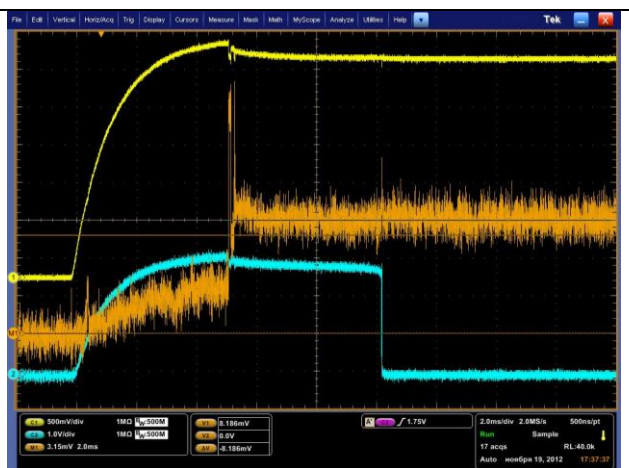
Выдача ошибочно сформированного высокого потенциала на выводе порта

- Включение питания с малой скоростью нарастания напряжения менее 1 В/мс (при уменьшении скорости нарастания вероятность сбоя увеличивается).
- Температура окружающей среды менее минус 10°C (при уменьшении температуры вероятность сбоя увеличивается).

При включении питания микроконтроллер опрашивает состояние выводов PF4, PF5 и PF6, задающих дальнейший режим работы MODE[2:0] работы микросхемы. При этом в микроконтроллере 1986BE93У вывод кристалла PF6 не разваривается на вывод корпуса микросхемы и не может быть доопределен снаружи микросхемы. При определении режима запуска включается внутренняя подтяжка к «земле» с номиналом 50 кОм, но при возникновении данной ошибки она не успевает доопределить не разваренный вывод PF6 до низкого уровня. В результате чего, вместо ожидаемого режима MODE[2:0] = 000 (микроконтроллер с отладкой JTAG_B) или MODE[2:0] = 001 (микроконтроллер с отладкой JTAG_A), микроконтроллер может запуститься в режиме MODE[2:0] = 100 или 101 (UART загрузчик), и это означает, что заложенная пользовательская программа не начнет работать.

Вывод гарантировано доопределяется до требуемого состояния при включении его на выход, либо внешним источником с выходным током более $|\pm 500|$ мкА, либо резистором «подтяжки» не более 10 кОм.

В микроконтроллере 1986BE93У вывод PF6 не разваривается на вывод микросхемы, и применение внешних элементов для доопределения состояния вывода невозможно и при сохранении текущей схемы разварки выводов обойти сбой не возможно.

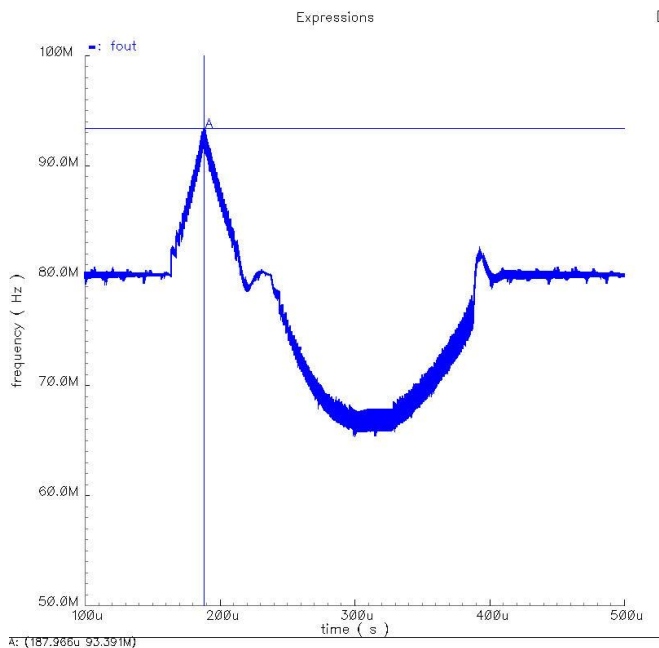
При просадке питания со скоростью большей, чем 5 В/мс происходит увеличение выходной тактовой частоты с PLL с последующим возвращением к расчетному значению. При аналогичном скачке напряжения питания вверх происходит уменьшение выходной тактовой частоты PLL с последующим возвращением к расчетному значению.

Характер изменения выходной частоты PLL ($80 \text{ МГц} = 10 \text{ МГц} \times 8$) при резком изменении напряжения питания

Изменение напряжения питания в предельно-допустимом диапазоне со скоростью больше 5 В/мс. Чем больше скорость изменения напряжения питания, тем больше изменение выходной частоты. Чем больше входная частота, тем больше изменение выходной частоты. Чем больше коэффициент умножения, тем больше изменение выходной частоты

Увеличение или уменьшение тактовой частоты от расчетного значения. При этом возможно появление частот превышающих максимально допустимое значение рабочей частоты и нарушение времени выборки из Flash.

В реальной жизни изменение напряжения питания с такими скоростями маловероятны. Но при возможности возникновения такого рода сбоев рекомендуется увеличить емкости по питанию и установить большее, чем требуется время задержки при выборке из Flash.

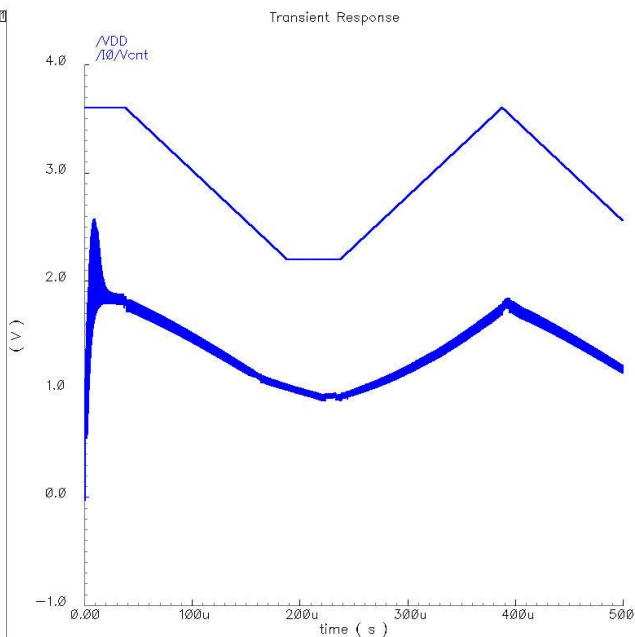
Изменение напряжения питания U_{cc} (на рисунке верхняя линия) с уровня 3,6 В до 2,2 В за 150 мкс и обратно

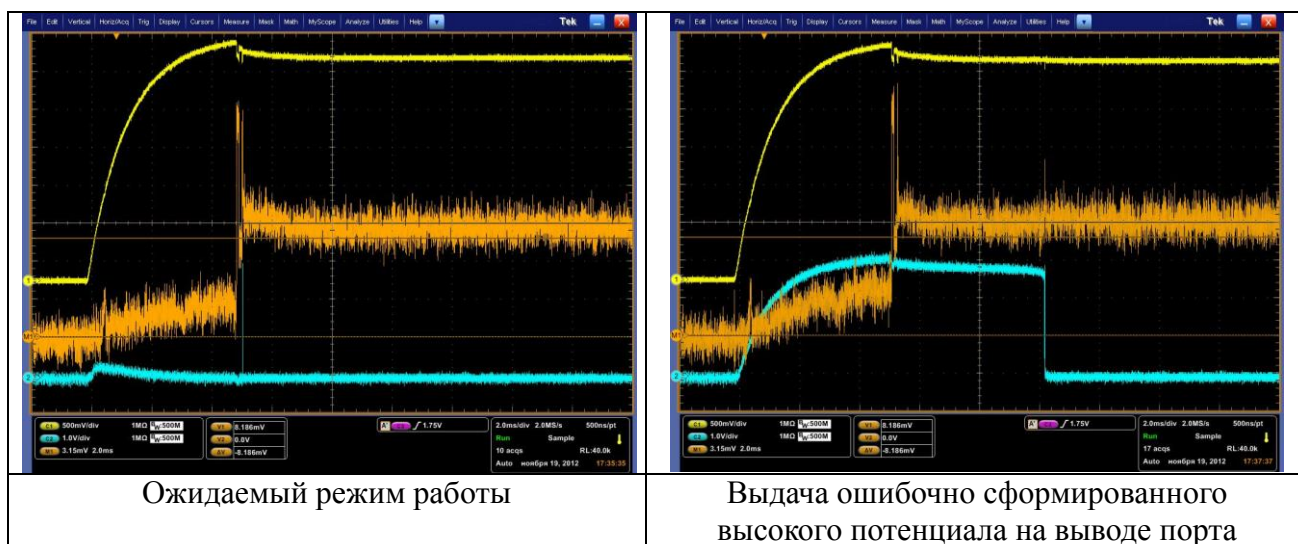
При включении питания микросхемы, при отрицательных температурах (-10...-60 °C), при небольших скоростях нарастания питающего напряжения (менее 1 В/мс) на выводах пользовательских портов микросхемы вместо ожидаемого третьего состояния, может быть сформирован высокий потенциал, равный текущему напряжению питания. Длительность выдачи ошибочного импульса с высоким потенциалом при экспериментах достигала 200 мс.
