Technical Bulletin Important – Please Read!!

TBA0150

Revised: 6/30/2020

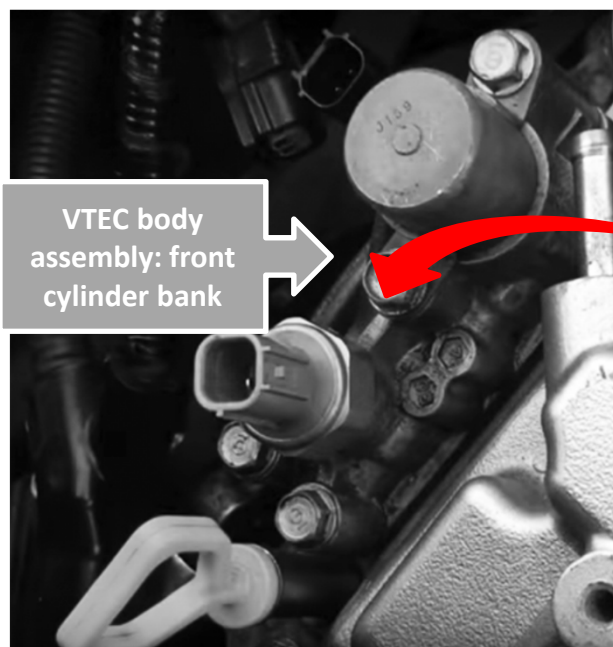
VTEC body
assembly: front
cylinder bank

CAUTION: PREVENT REPEAT ALTERNATOR FAILURE! Alternator failure may be due to an engine oil leak! On many vehicles the VTEC assembly is located directly above the dipstick and alternator. If the VTEC gasket has failed this is the source of your oil leak and alternator failure. Honda TSB 20-023 recommends replacing the VTEC assembly as a kit, part # 15810-R70-A04. Labor time: 0.8 hr (easier than changing your alternator!)
