# Messung Energiemessung Harvester mit Prototypenhardware

Autor: Manuel König

Messdatum: 16. Mai 2016

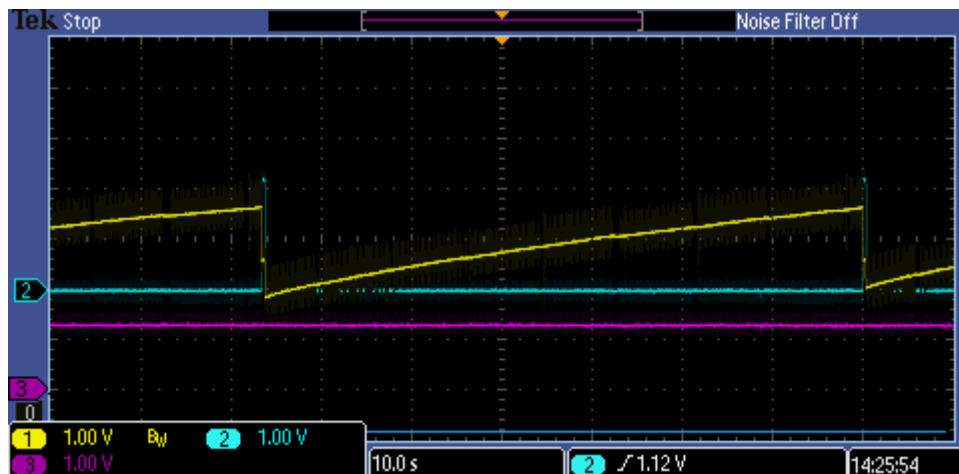
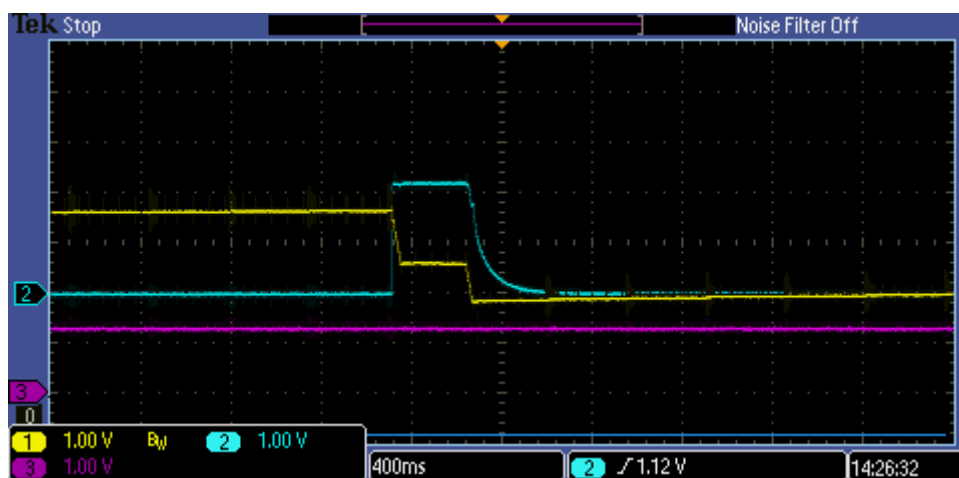
Abbildung 1: gelb STS; rot: LTS; blau VSUP (10 km/h, 200  $\mu$ F, Final V4)

Abbildung 2: gelb STS; rot: LTS; blau VSUP (10 km/h, 200  $\mu$ F, Final V4)

Bei 10 km/h ist VSUP, also die Speisung des TIBoard, nur ca. 400 ms aufrecht gehalten werden. Vermutung das TIBoard verbraucht mehr Energie als bisher angenommen oder der Harvester liefert weniger Energie als bisher angenommen.

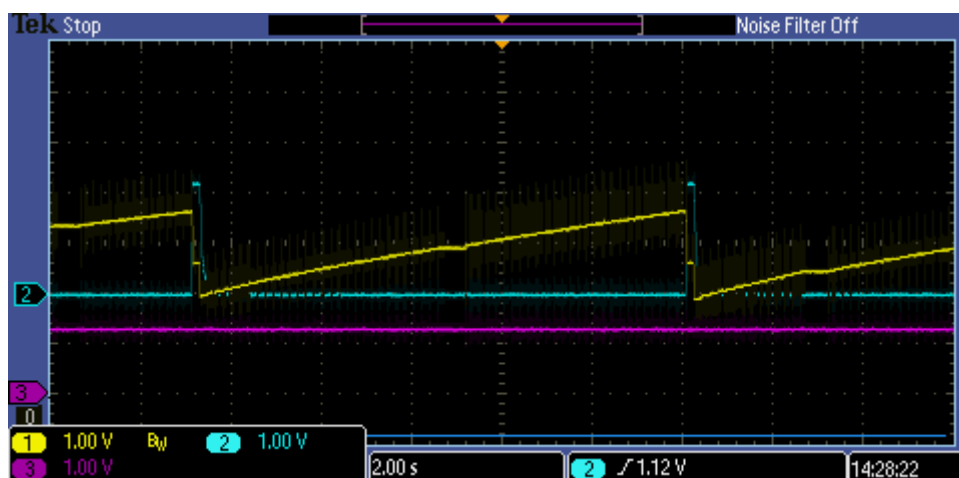
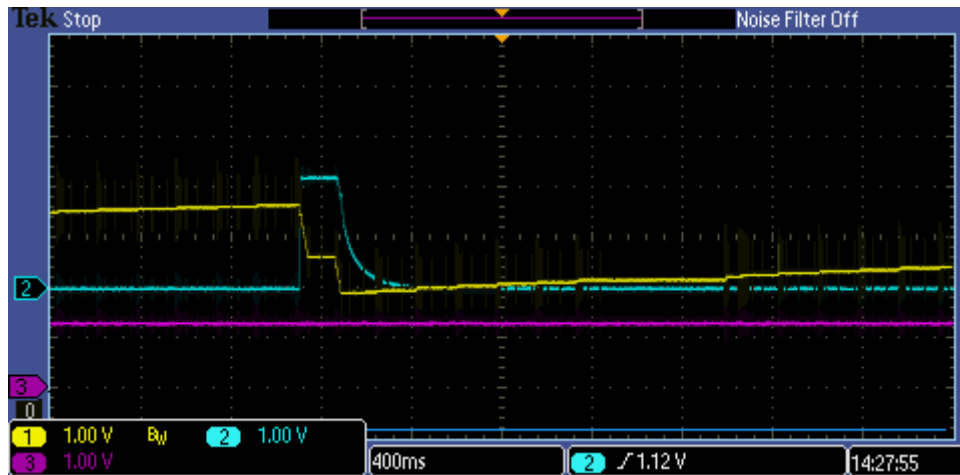
Abbildung 3: gelb STS; rot: LTS; blau VSUP (20 km/h, 200  $\mu$ F, Final V4)

Abbildung 4: gelb STS; rot: LTS; blau VSUP (20 km/h, 200  $\mu$ F, Final V4)

Bei 20 km/h kann VSUP weniger als 400 ms aufrecht erhalten werden, mögliche Ursachen sind: TIBoard verbraucht zu viel Energie, EM-Chip falsch konfiguriert, Harvester liefert zu wenig Energie.

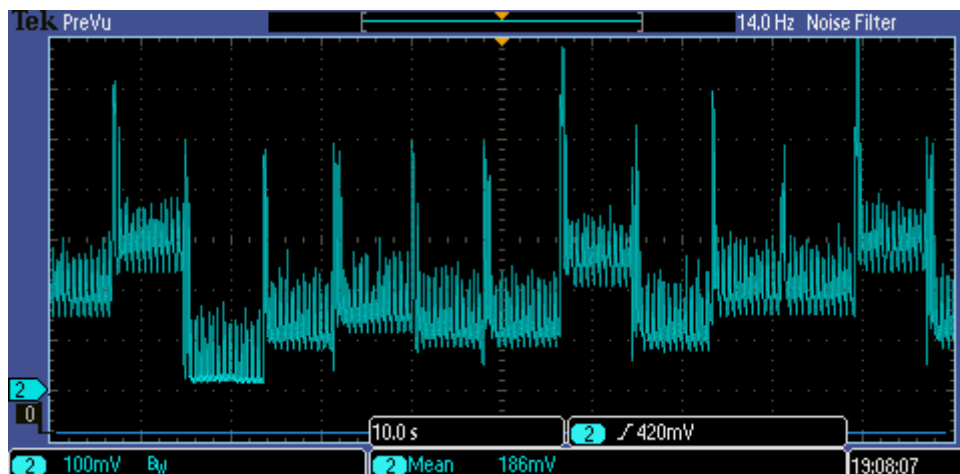
Abbildung 5: Spannung am Pin 22 des EM-Chip; 47  $\mu$ F Harvesterausgang; 10km/h

Anschließend wurde die Spannung am Pin 22 des EM-Chips gemessen, um zu sehen, wie der EM-Chip den Eingang regelt. Hier ist klar ersichtlich, dass die Spannung falsch geregelt wird. In der Theorie müsste die Spannung ca. 60 % von der Spannung am offenen Ausgang entsprechen. Jedoch ist die Spannung weit unter der zu erwartenden Spannung von ca. 600 mV. Eine Möglichkeit ist dass die Messdauer der offenen Spannung verlängert wird, da es am Ausgang des Harvesters eine relativ grosse Kapazität hat, welche geladen werden muss.

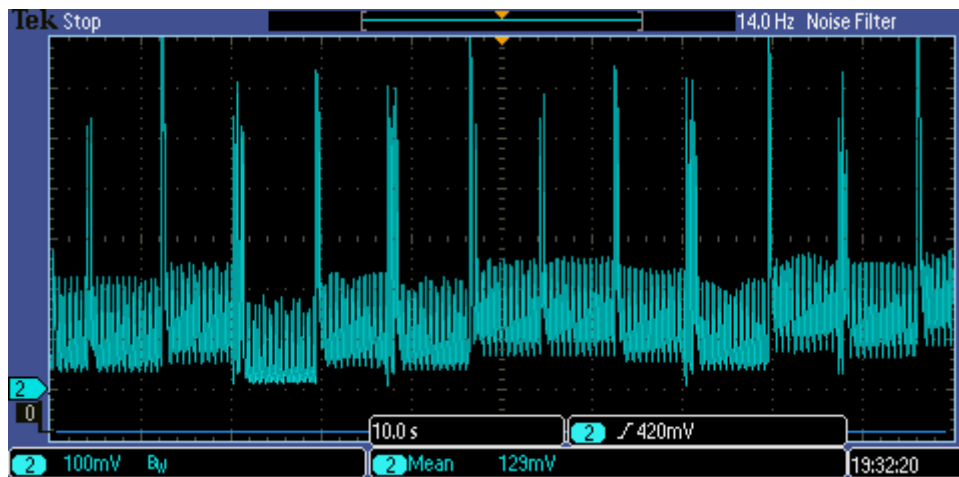
Abbildung 6: Spannung am Pin 22 des EM-Chip; 22  $\mu$ F Harvester Ausgang; 10km/h

Die Kapazität am Ausgang des Harvesters wurde auf 22  $\mu$ F verringert.

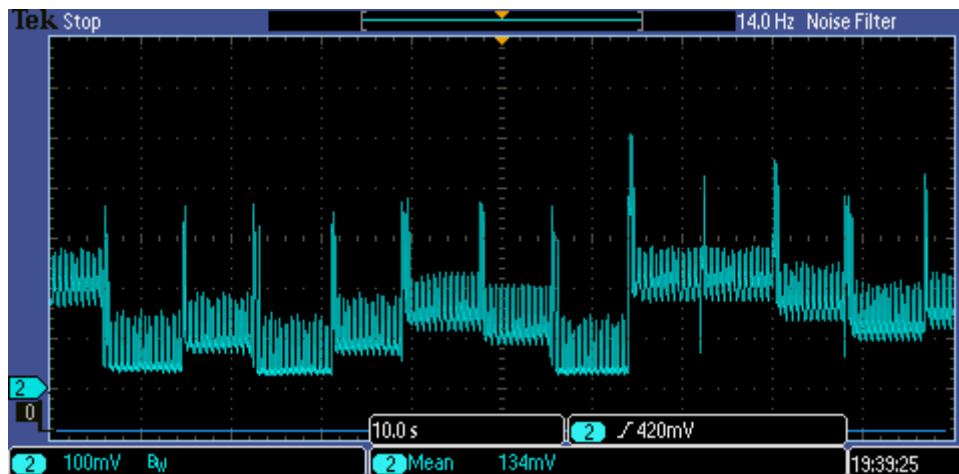
Abbildung 7: Spannung am Pin 22 des EM-Chip; 100  $\mu$ F Harvester Ausgang; 10km/h

Die Kapazität am Ausgang des Harvesters wurde auf 100  $\mu$ F erhöht.

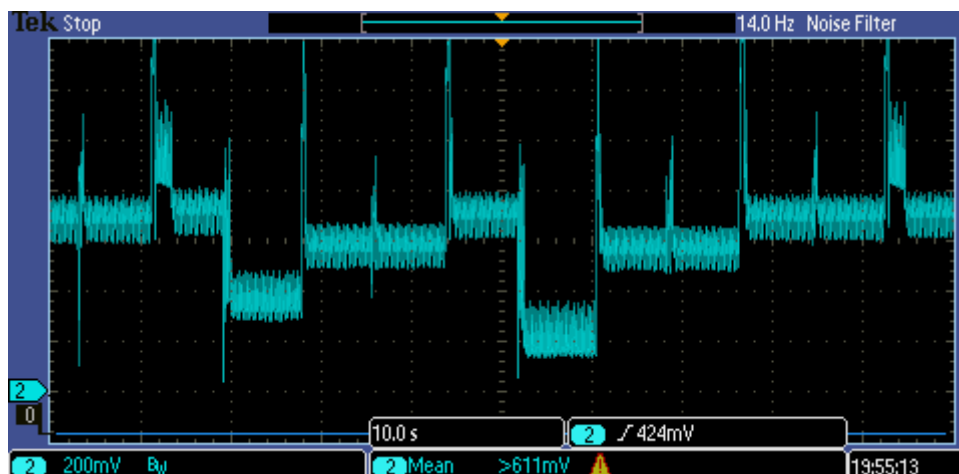
Abbildung 8: Spannung am Pin 22 des EM-Chip; 22  $\mu$ F Harvester Ausgang; 20km/h; VSUP belastet 10kOhm

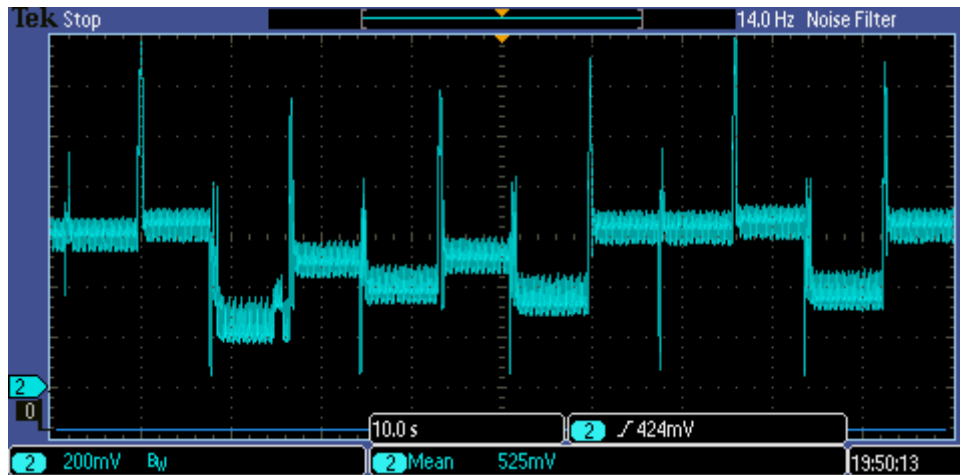
Abbildung 9: Spannung am Pin 22 des EM-Chip; 47  $\mu\text{F}$  Harvester Ausgang; 20km/h; VSUP belastet 10kOhm

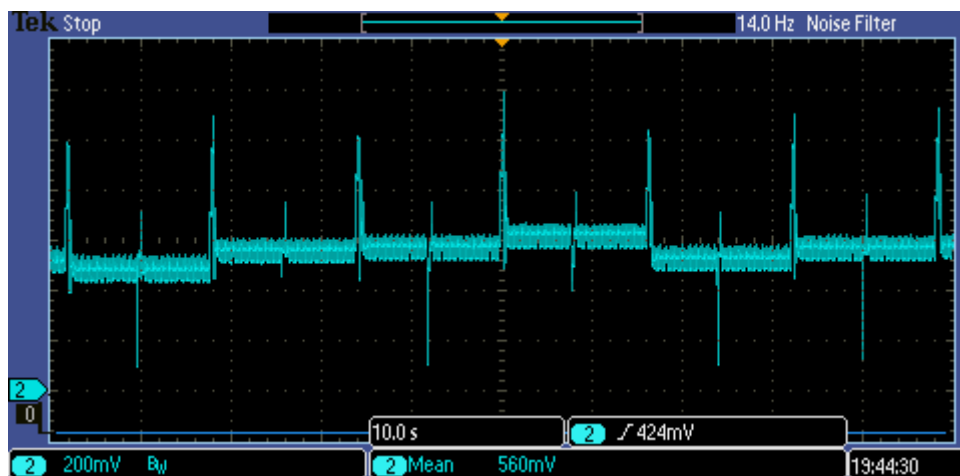
Abbildung 10: Spannung am Pin 22 des EM-Chip; 100  $\mu\text{F}$  Harvester Ausgang; 20km/h; VSUP belastet 10kOhm

Die Geschwindigkeit sollte auf 20 km/h erhöht werden und die Kapazität am Ausgang müsste auf 100  $\mu\text{F}$  erhöht werden.
