平成28年1月  
建物設備点検報告書

点検日時: 平成28年1月22日(金) 10:00～10:30

## 建物・設備点検報告書

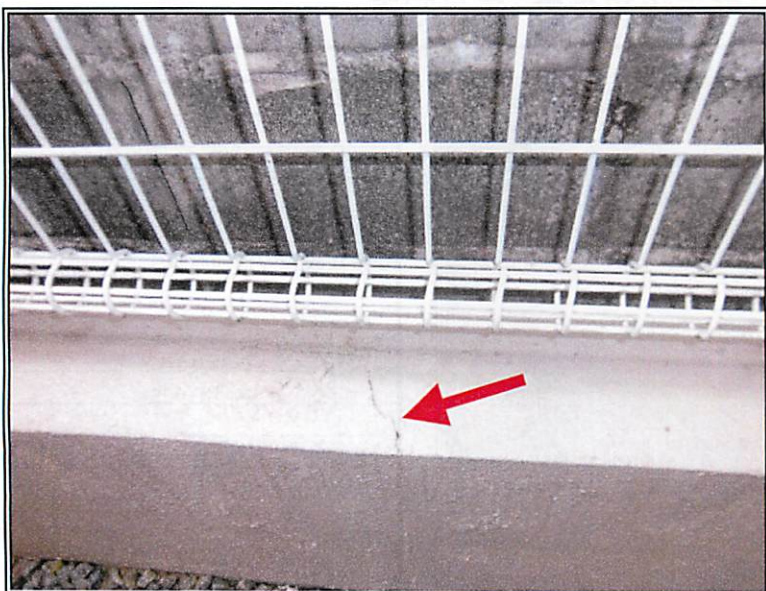
写 真 No	3
位 置	北側
撮 影 日	平成28年1月22日
受水槽廻りフェンス基礎の状況	
※隣地
