PLANOS, PISO TÉRREO - 1:50

# **PATOLOGÍAS EN REVESTIMIENTOS Y PAVIMENTO**

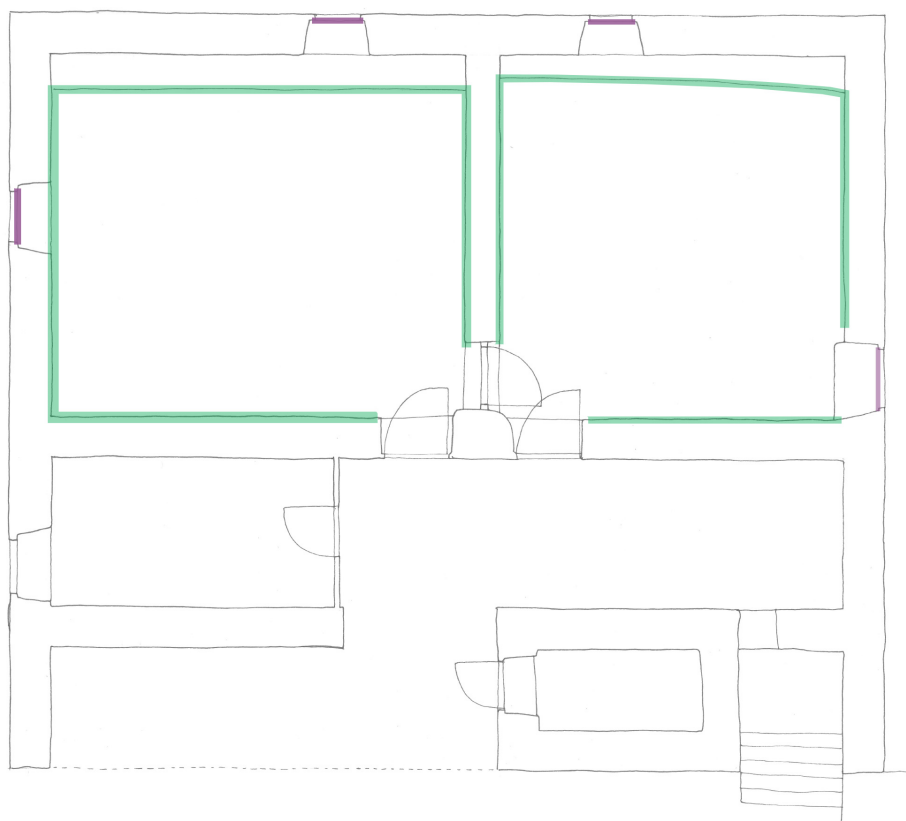
Falta de puerta / ventana

Ligero deterioro de los paramentos derivados del uso de los espacios como cuadra

*La falta de canalón provoca la caída de agua de lluvia directamente al suelo, provocando a largo plazo el fenómeno del splashing, por el cual, en las partes bajas exteriores de las fachadas ha desaparecido el mortero quedando la mampostería vista y los paramentos a la intemperie.*

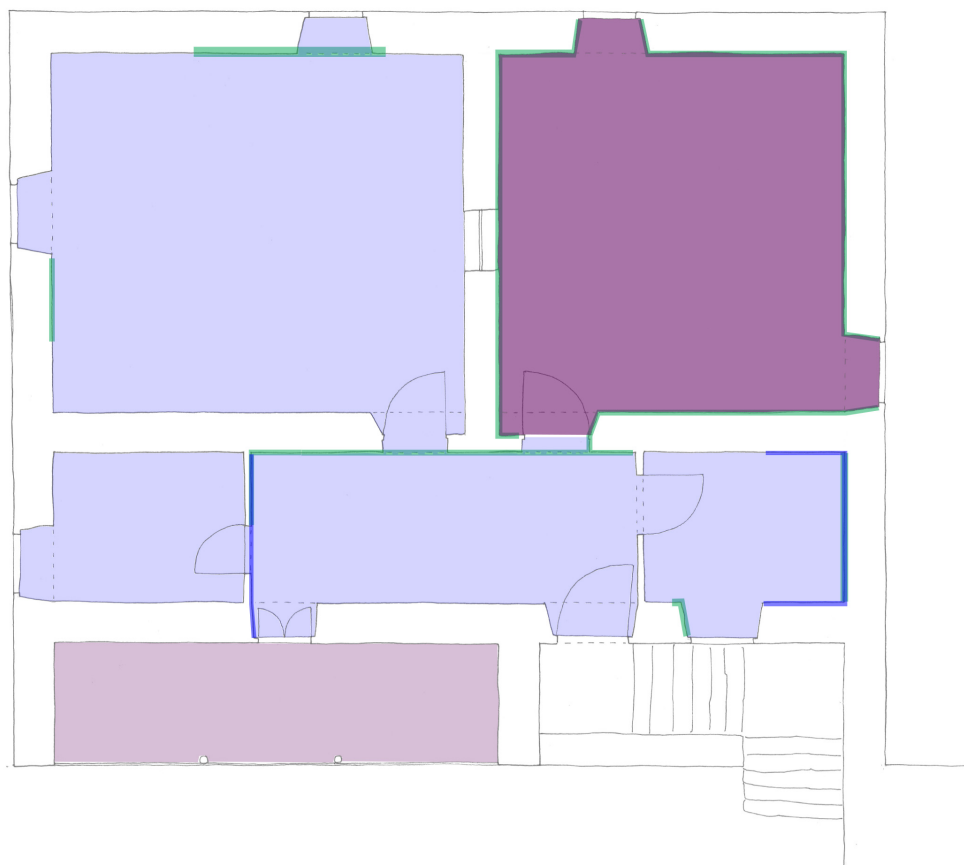
PLANOS, PRIMER PISO - 1:50

- Deterioro ligero / deterioro severo del piso de tabla
- Humedades y colonización de algas y hongos
- Revestimientos no original en madera prensada en techo y linóleo en suelo
- Revestimientos no originales en paredes

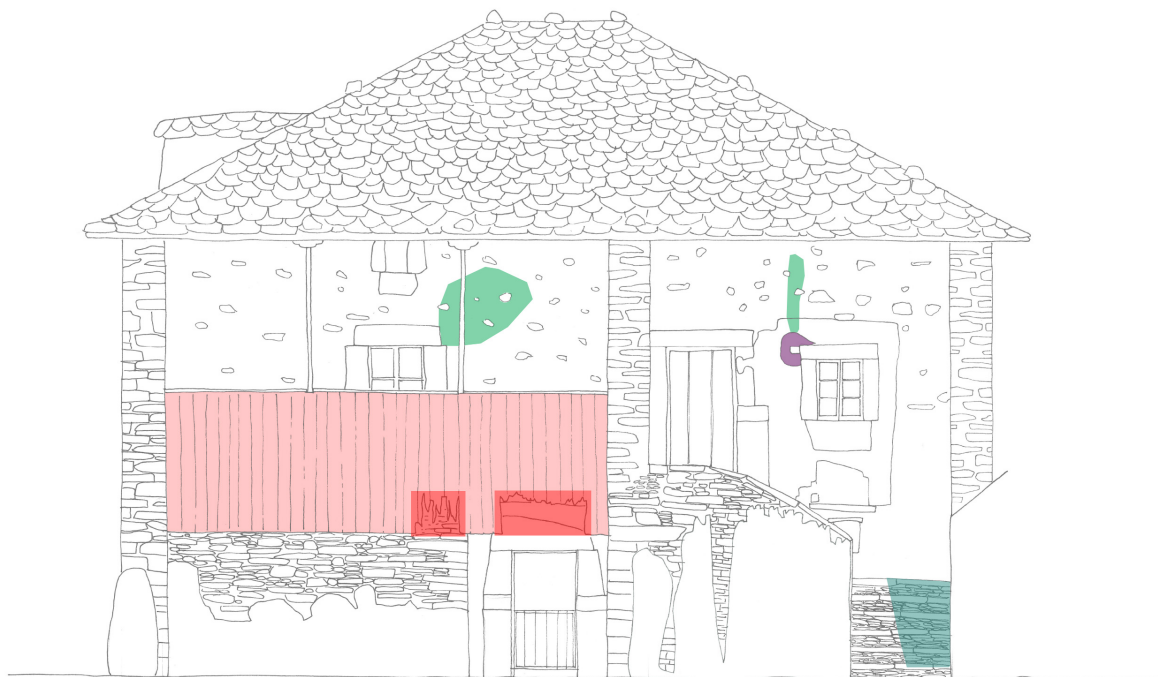
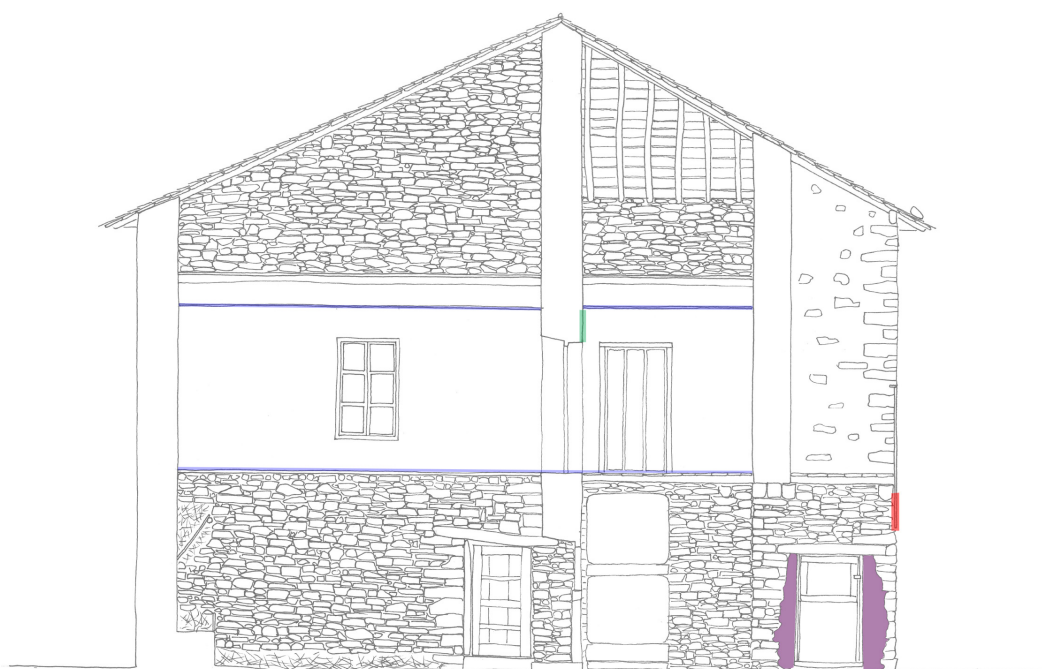
ALZADO SUR (arriba) Y CORTE TRASVERSAL (abajo) - 1:50

- Arreglo de cemento Portland
- Fisuras en el mortero de cal
- Revestimientos no originales
- Envejecimiento / deterioro y rotura de la tablazón de la barandilla de la galería
- Desnivelamiento de la escalera, causa de problemas de humedades

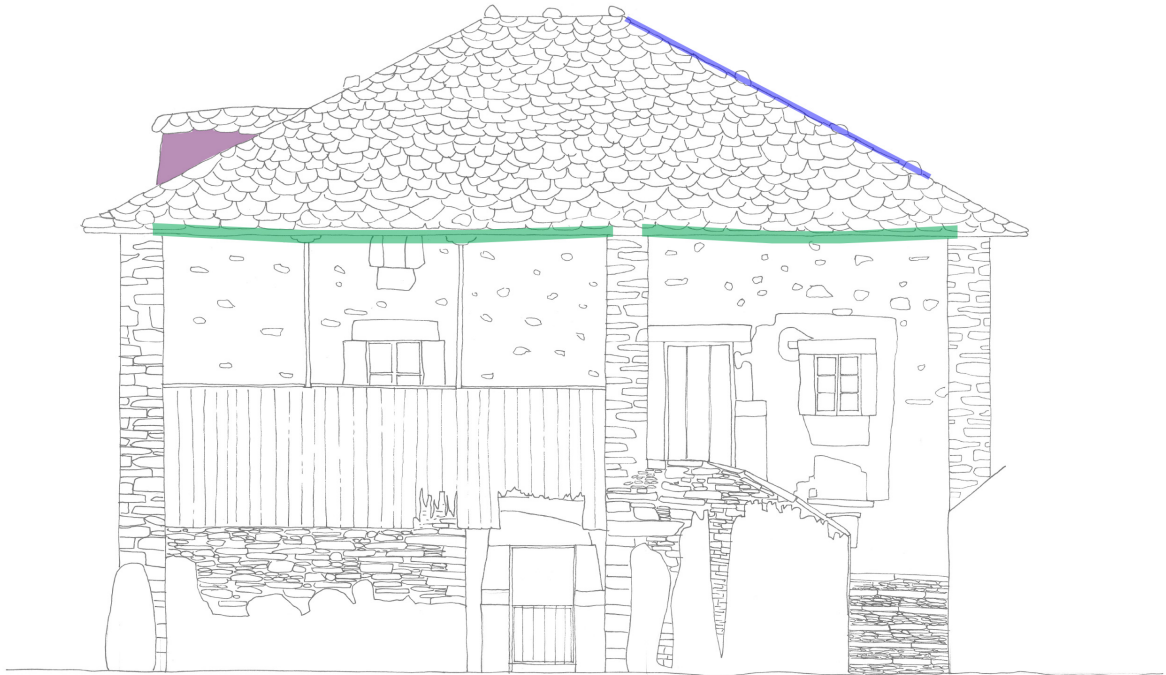
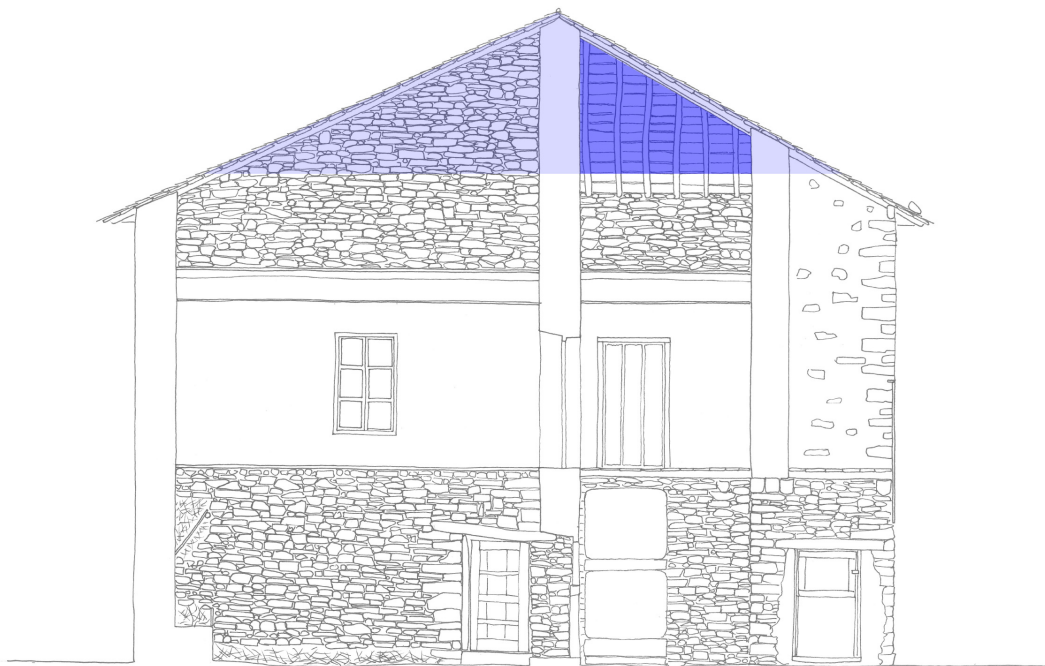
PLANOS, ALZADO SUR (arriba) Y CORTE TRASVERSAL (abajo) - 1:50

Deformación del alero

Sustitución de la pizarra original por teja

Cobertura temporal de la buhardilla con placas da madera prensada

*El deterioro generalizado de la estructura exterior del tejado, y la consiguiente pérdida de hermetismo, han comenzado a provocar con el tiempo una relativa permeabilidad en la totalidad de su superficie*
