第1章 スパースワイヤーグリッドのたわみ量の評価

1.1 評価されたスパースワイヤーグリッドのワイヤーの張り方

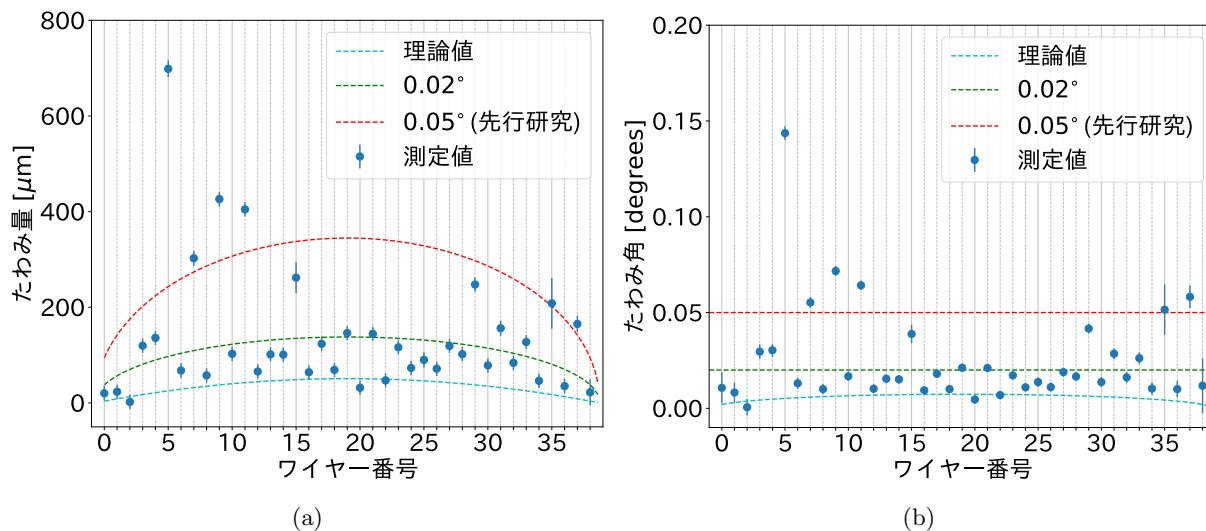
図 1.1(a) にスパースワイヤーグリッドのたわみ量の評価結果を示す。横軸はワイヤー番号、縦軸はワイヤーのたわみ量を示している。fitting error を統計的な誤差として、前章にて得られた $15\text{ }\mu\text{m}$ を系統的な誤差として、それらの 2 乗和の平方根をたわみ量の誤差として示した。図中には測定されたたわみ量に加え、「理論値」として 230 g の重りによって生まれるたわみ量 (平均たわみ角にして 0.006°) を示した。加えて、たわみ角が 0.02° , 0.05° (先行研究^{[?] [?]}) に相当するたわみ量も参考のために示した。図 1.1(b) には、たわみ量をたわみ角に変換した結果を示す。横軸はワイヤー番号、縦軸はワイヤーのたわみ角を示している。測定されたたわみ角の平均は 0.025° であるが、全体的に理論値よりもたわみが大きい。その原因としては、ワイヤーをスパースワイヤーグリッドのアルミニウムリングに張る際にその端で急に曲げられるため、実際にかかっている張力が重りの重さ 230 g よりも小さくなっているためだと考えられる。

また、明らかにたわみ量が大きく、たわみ角が先行研究で評価された値 0.05° を超えるワイヤーが存在していた。これらのワイヤーはすべて奇数番目のワイヤーであった。図 1.2 にワイヤー番号の偶奇によるたわみ角の違いを示す。偶数番目のワイヤーのたわみ角を青点で示し、奇数番目のワイヤーのたわみ角を赤点で示している。この図より、奇数番目のワイヤーのたわみ角が偶数番目のワイヤーに比べて大きい傾向にあることがわかる。今回評価したスパースワイヤーグリッドは奇数番目のワイヤーから張り始めたことから、このたわみ角の違いは、

図 1.1: (a) スパースワイヤーグリッドのたわみ量の評価結果。 (b) たわみ量を角度に変換したものの。

の2つの可能性が考えられる。そこで、奇数番目のワイヤーのみを張り直し、修繕(1回目)を行うことによりたわみ角がどう変化するかを調べることで、上記2つの可能性のうちどちらが実際に起きているのかを明らかにすることにした。

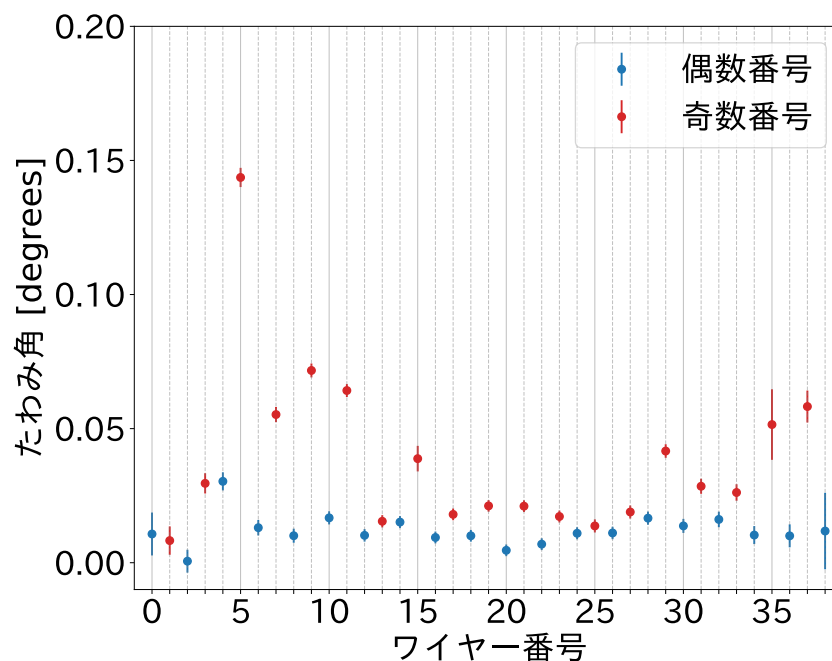
1. 単に奇数番目のワイヤーを張るときにうまく張れなかった

2. 後に張ったワイヤーによる張力によってスパースワイヤーグリッドのアルミニウムリングが歪み、先に張ったワイヤーがたわんでしまった

図 1.2: ワイヤー番号の偶奇によるたわみ角の違い。全体的に奇数番号のワイヤーの方が偶数番号のワイヤーと比較してたわみ角が大きい傾向にある。

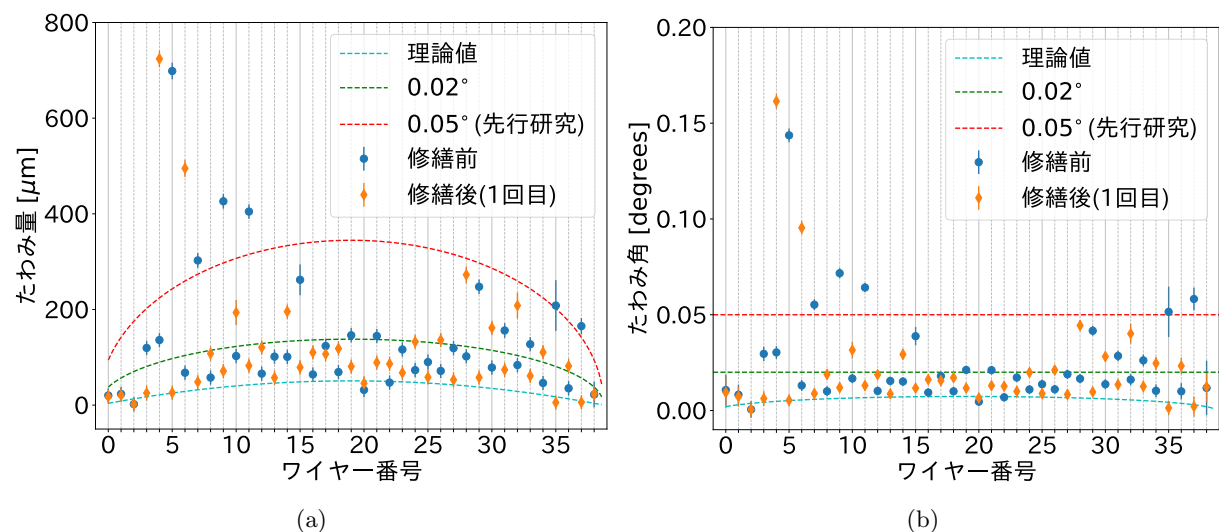
奇数番目のワイヤーを外し、再度張り直すことで修繕されたスパースワイヤーグリッドのたわみ量を評価した。修繕後のスパースワイヤーグリッドのたわみ量の評価結果を図 1.3(a) に、たわみ角の評価結果を図 1.3(b) に示す。どちらの図中にも、比較のために修繕前の評価結果もあわせて示している。得られたたわみ角の平均は 0.020° であり、修繕前のたわみ角の平均 0.025° よりも 0.005° 改善した。また、修繕前にたわみ角が 0.05° を超えるワイヤーは 6 本存在していたが、修繕後には 2 本に減少している。これらの結果は、本装置を用いてワイヤーのたわみ量を評価することにより、品質の悪いワイヤーを張り直してたわみ量を改善可能であることを示している。

図 1.3: 作成直後のスパースワイヤーグリッドのたわみの評価結果と、奇数番目を張り直し、1 回目の修繕を行った後のスパースワイヤーグリッドのたわみの評価結果の比較。(a) 修繕後のスパースワイヤーグリッドのたわみ量の評価結果。(b) 修繕後のスパースワイヤーグリッドのたわみ角の評価結果。 0.05° を超えるたわみ角を有していたワイヤーが 6 本から 2 本に改善されている。

今回の修繕 (1 回目) では、たわみ角が 0.05° を超えるワイヤーが 6 本から 2 本に減った。しかし、以前としてたわみ角が 0.05° を超えるワイヤーが存在している。そこで、この 2 本のワイヤーのみを張り直し、修繕 (2 回目) を行う。これにより、その他のワイヤーのたわみ角を悪化させずに 2 本のみを修繕することができるか検証した。

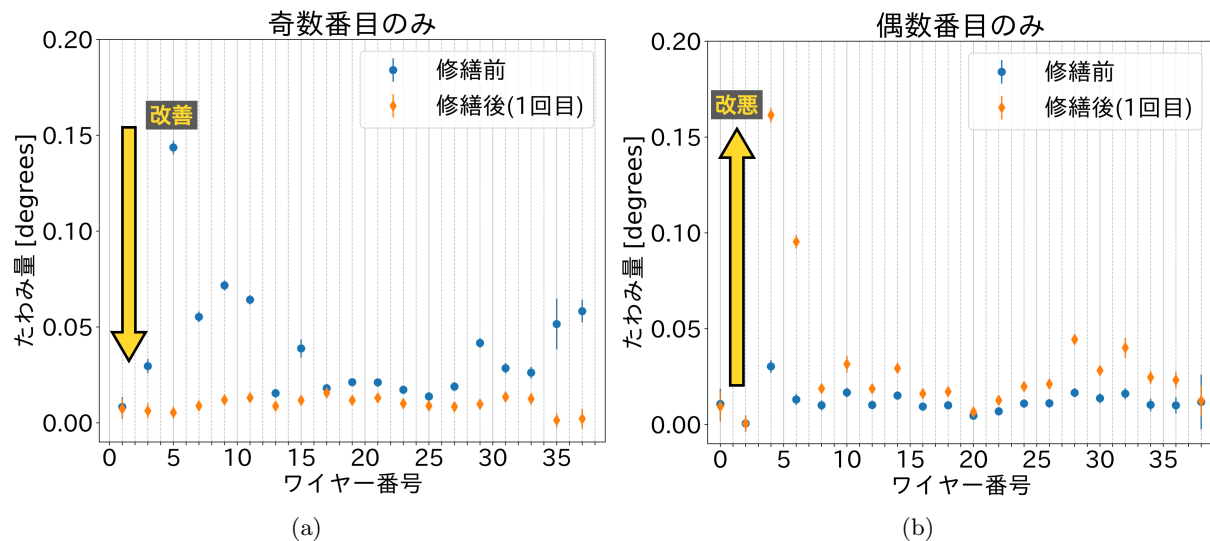
ただし、奇数番目のワイヤー修繕後に、偶数番目のワイヤーでたわみが増加してしまったものがある。そのことを示す図を、図 1.4(a)(b) に示す。図 1.4(a) は奇数番目のワイヤーのたわみ量を修繕前後で比較した結果、図 1.4(b) は偶数番目のワイヤーのたわみ量を修繕前後で比較した結果である。これらの図から、奇数番目は修繕によりたわみ角が小さくなっているが、偶数番目は修繕により大きくなっていることがわかる。修繕は奇数番目のワイヤーのみを張り直すことで行われたため、スパースワイヤーグリッドのワイヤーは 2 回に分けて張ることにより、先に張られたワイヤーがたわんでしまうことがわかった。

図 1.4: (a) 奇数番目のワイヤーのたわみ角の修繕前後での比較。修繕後の方が小さくなっており、改善している。(b) 偶数番目のワイヤーのたわみ角の修繕前後での比較。修繕後の方が大きくなっており、修繕時に張り直されなかったワイヤーはたわみ角が大きくなることを示唆する。

今後の展望として、まず今回評価したスパースワイヤーグリッドに関して、品質の悪い 2 本のワイヤーをだけ張り直す。これによって張り直されたワイヤーのたわみ角が張り直す前の平均値 0.025° 程度に抑えられれば、張り直した後のたわみ角の平均値は 0.016° 程度に改善できる。各たわみ角の誤差が 0.003° から変わらなければ、ワイヤーのたわみによる偏光角較正への影響 θ_{sag} は $\theta_{\text{sag}} < 0.02^\circ$ に抑えられる。また、本研究により、ワイヤーを張る手順に伴うリングの歪みがワイヤーのたわみの要因であることがつきとめられた。今後新たにスパースワイヤーグリッドにワイヤーを張る際には、すべてのワイヤーを同時に張るように張り方を改善することを提案する。

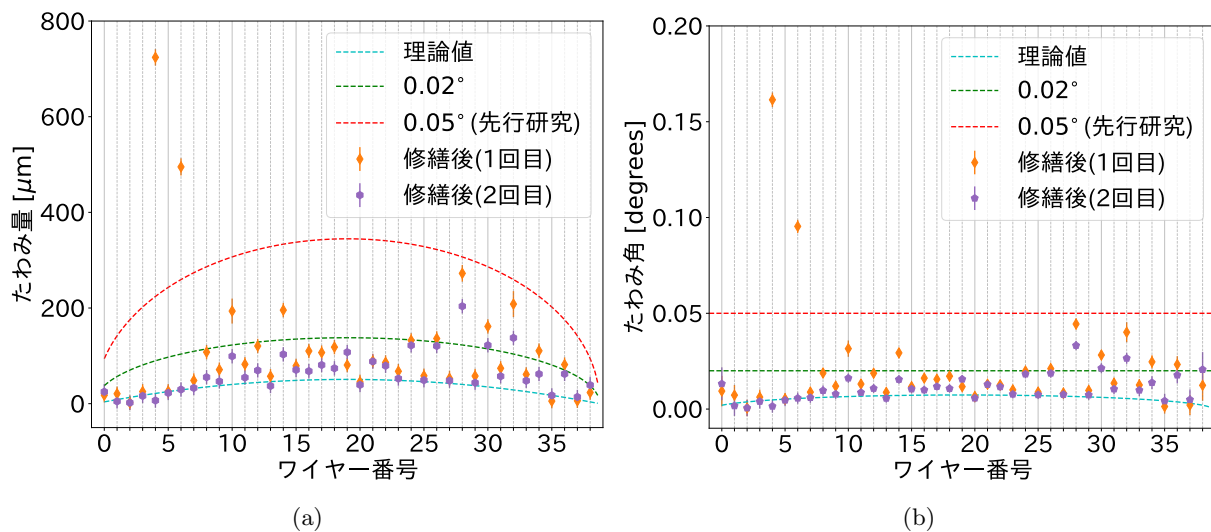
前節にてたわみ角が 0.05° 以上であると評価された 2 本のワイヤーのみを張り直し、2 回目の修繕を行ったスパースワイヤーグリッドのたわみ量进行评估した。修繕後のたわみ量の評価結果を図 1.5(a) に、たわみ角の評価結果を図 1.5(b) に示す。どちらの図にも、前節にて行った奇数番目のワイヤーを修繕後 (1 回目) の評価結果を比較のために合わせて示している。貼り直された 2 本はたわみ角が理論値程度まで改善しており、その他のワイヤーのたわみ角も悪化していないことがわかる。2 回目の修繕後のたわみ角の平均値は 0.012° であり、1 回目の修繕後のたわみ角の平均値 0.020° から 0.009° 改善した。以上の結果から、本装置を用いてたわみ角の大きい ($< 0.05^\circ$) ワイヤーの選別し、張り直すことを繰り返すことで、スパースワイヤーグリッドの平均たわみ角を 0.01° 程度まで改善することが可能であることが示された。

今回の修繕 (2 回目) の結果を用いて、ワイヤーのたわみに起因する望遠鏡の偏光角較正への影響を算出する。修繕後のワイヤーのたわみ角の平均値は 0.012° 、たわみ角の誤差の平均値は 0.003° であった。先行研究^{[7][8]}にしたがい、これらの和をありうる最大のたわみ角とすると、 $\theta_{\text{sag}} = 0.015^\circ < 0.02^\circ$ といえる。よって、先行研究で得られた $\theta_{\text{sag}} < 0.05^\circ$ よりも 60% たわみによる偏光角較正の誤差を改善することができた。

図 1.5: 1 回目の修繕後のスパースワイヤーグリッドのたわみの評価結果と、 0.05° を超えるたわみ角を有していた 2 本のワイヤーを張り直し、2 回目の修繕を行ったスパースワイヤーグリッドのたわみの評価結果の比較。(a) 修繕後のスパースワイヤーグリッドのたわみ量の評価結果。(b) 修繕後のスパースワイヤーグリッドのたわみ角の評価結果。 0.05° を超えるたわみ角を有していたワイヤーが 2 本から 0 本に改善されている。
