# 第1章 スパースワイヤーグリッドのたわみ量の評価

## 1.1 評価されたスパースワイヤーグリッドのワイヤーの張り方

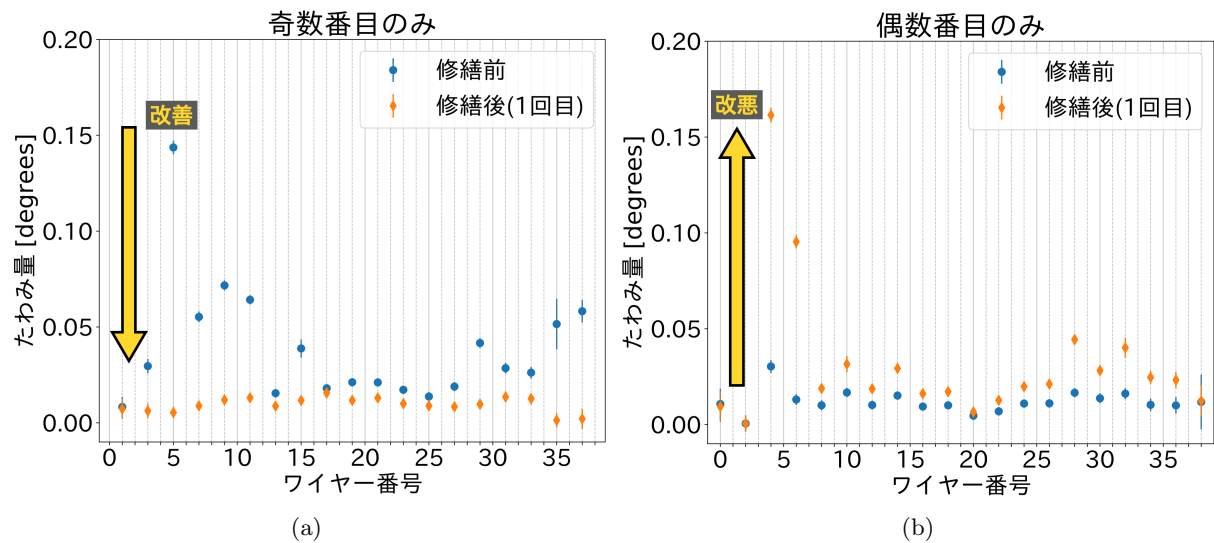
ただし、奇数番目のワイヤー修繕後に、偶数番目のワイヤーでたわみが増加してしまったものがある。そのことを示す図を、図 1.4(a)(b) に示す。図 1.4(a) は奇数番目のワイヤーのたわみ量を修繕前後で比較した結果、図 1.4(b) は偶数番目のワイヤーのたわみ量を修繕前後で比較した結果である。これらの図から、奇数番目は修繕によりたわみ角が小さくなっているが、偶数番目は修繕により大きくなっていることがわかる。修繕は奇数番目のワイヤーのみを張り直すことで行われたため、スパースワイヤーグリッドのワイヤーは 2 回に分けて張ることにより、先に張られたワイヤーがたわんでしまうことがわかった。

図 1.4: (a) 奇数番目のワイヤーのたわみ角の修繕前後での比較。修繕後の方が小さくなっており、改善している。(b) 偶数番目のワイヤーのたわみ角の修繕前後での比較。修繕後の方が大きくなっており、修繕時に張り直されなかったワイヤーはたわみ角が大きくなることを示唆する。

今回の修繕 (1 回目) では、たわみ角が  $0.05^\circ$  を超えるワイヤーが 6 本から 2 本に減った。しかし、以前としてたわみ角が  $0.05^\circ$  を超えるワイヤーが存在している。そこで、この 2 本のワイヤーのみを張り直し、修繕 (2 回目) を行う。これにより、その他のワイヤーのたわみ角を悪化させずに 2 本のみを修繕することができるか検証した。

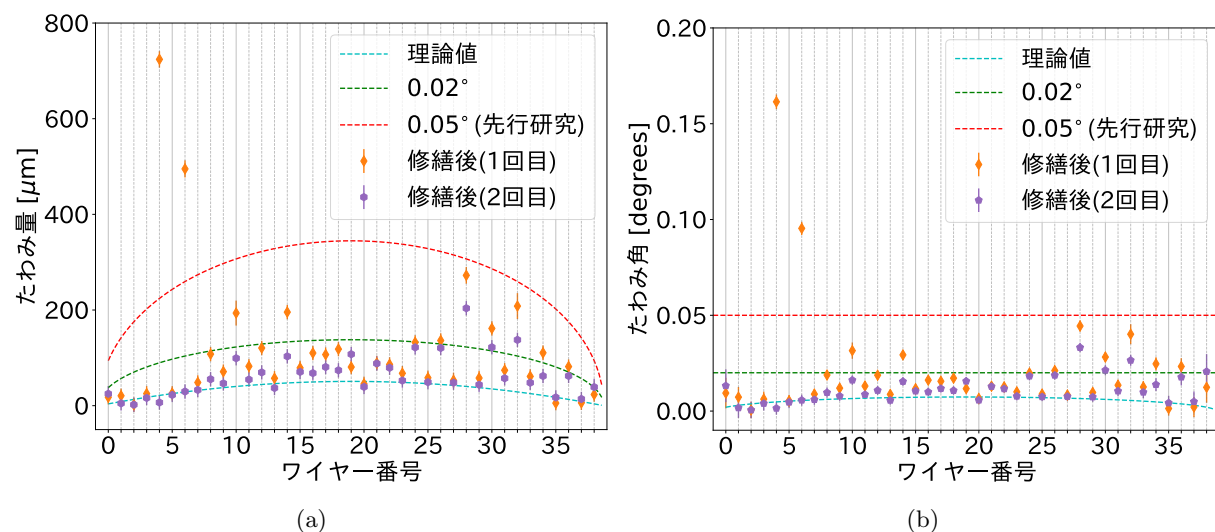
前節にてたわみ角が  $0.05^\circ$  以上であると評価された 2 本のワイヤーのみを張り直し、2 回目の修繕を行ったスパースワイヤーグリッドのたわみ量进行评估した。修繕後のたわみ量の評価結果を図 1.5(a) に、たわみ角の評価結果を図 1.5(b) に示す。どちらの図にも、前節にて行った奇数番目のワイヤーを修繕後 (1 回目) の評価結果を比較のために合わせて示している。貼り直された 2 本はたわみ角が理論値程度まで改善しており、その他のワイヤーのたわみ角も悪化していないことがわかる。2 回目の修繕後のたわみ角の平均値は  $0.012^\circ$  であり、1 回目の修繕後のたわみ角の平均値  $0.020^\circ$  から  $0.009^\circ$  改善した。以上の結果から、本装置を用いてたわみ角の大きい ( $< 0.05^\circ$ ) ワイヤーの選別し、張り直すことを繰り返すことで、スパースワイヤーグリッドの平均たわみ角を  $0.01^\circ$  程度まで改善することが可能であることが示された。

図 1.5: 1 回目の修繕後のスパースワイヤーグリッドのたわみの評価結果と、 $0.05^\circ$  を超えるたわみ角を有していた 2 本のワイヤーを張り直し、2 回目の修繕を行ったスパースワイヤーグリッドのたわみの評価結果の比較。(a) 修繕後のスパースワイヤーグリッドのたわみ量の評価結果。(b) 修繕後のスパースワイヤーグリッドのたわみ角の評価結果。 $0.05^\circ$  を超えるたわみ角を有していたワイヤーが 2 本から 0 本に改善されている。

今後の展望として、まず今回評価したスパースワイヤーグリッドに関して、品質の悪い 2 本のワイヤーをだけ張り直す。これによって張り直されたワイヤーのたわみ角が張り直す前の平均値  $0.025^\circ$  程度に抑えられれば、張り直した後のたわみ角の平均値は  $0.016^\circ$  程度に改善できる。各たわみ角の誤差が  $0.003^\circ$  から変わらなければ、ワイヤーのたわみによる偏光角較正への影響  $\theta_{\text{sag}}$  は  $\theta_{\text{sag}} < 0.02^\circ$  に抑えられる。また、本研究により、ワイヤーを張る手順に伴うリングの歪みがワイヤーのたわみの要因であることがつきとめられた。今後新たにスパースワイヤーグリッドにワイヤーを張る際には、すべてのワイヤーを同時に張るように張り方を改善することを提案する。
