第1章 スパースワイヤーグリッドのたわみ量の評価

1.1 評価されたスパースワイヤーグリッドのワイヤーの張り方

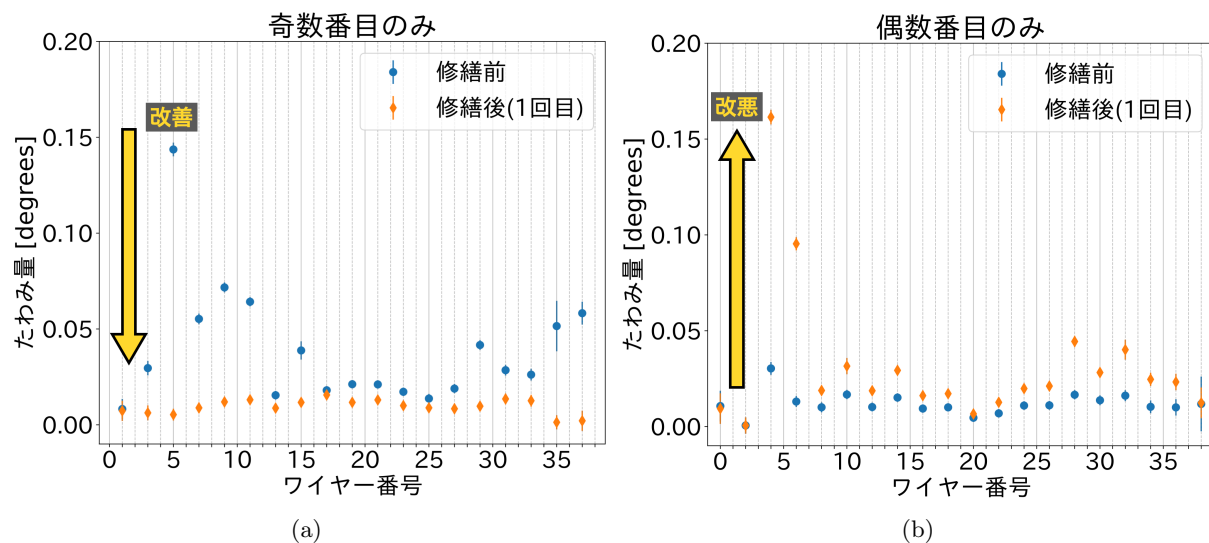
ただし、奇数番目のワイヤー修繕後に、偶数番目のワイヤーでたわみが増加してしまったものがある。そのことを示す図を、図 1.4(a)(b) に示す。図 1.4(a) は奇数番目のワイヤーのたわみ量を修繕前後で比較した結果、図 1.4(b) は偶数番目のワイヤーのたわみ量を修繕前後で比較した結果である。これらの図から、奇数番目は修繕によりたわみ角が小さくなっているが、偶数番目は修繕により大きくなっていることがわかる。修繕は奇数番目のワイヤーのみを張り直すことで行われたため、スパースワイヤーグリッドのワイヤーは 2 回に分けて張ることにより、先に張られたワイヤーがたわんでしまうことがわかった。

図 1.4: (a) 奇数番目のワイヤーのたわみ角の修繕前後での比較。修繕後の方が小さくなっており、改善している。(b) 偶数番目のワイヤーのたわみ角の修繕前後での比較。修繕後の方が大きくなっており、修繕時に張り直されなかったワイヤーはたわみ角が大きくなることを示唆する。

一方で、新たな課題も明らかとなった。スパースワイヤーグリッドのワイヤーを偶数番目、奇数番目の 2 回に分けて張ることにより、先に張られたワイヤーがたわんでしまうことがわかった。本研究で、これはワイヤーを張る手順に伴うアルミニウムリングの歪みが原因であることがつきとめられた。今後新たにスパースワイヤーグリッドにワイヤーを張る際には、すべてのワイヤーを同時に張るように張り方を改善することを提案する。

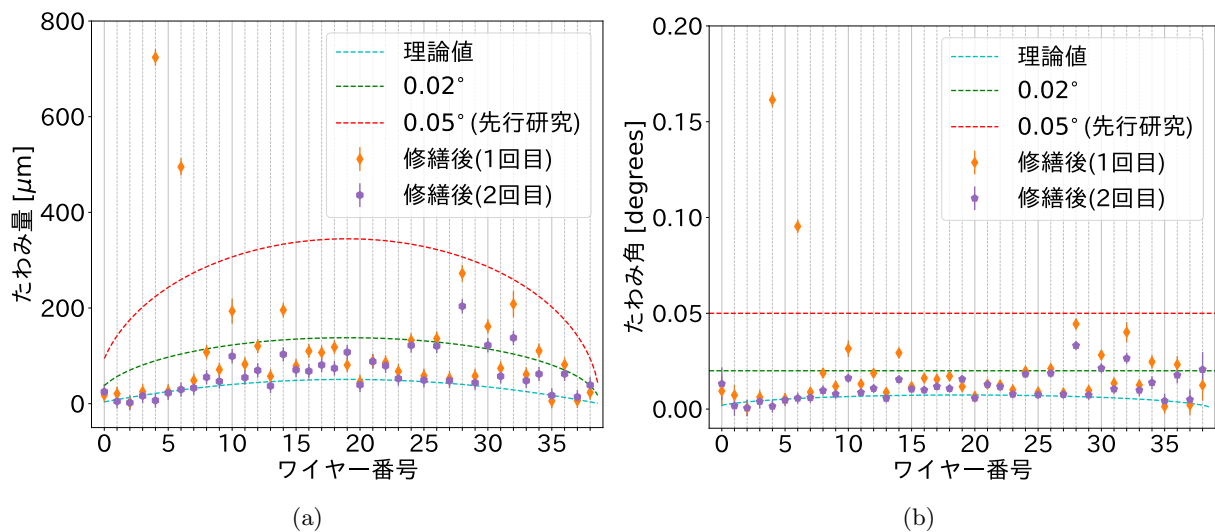
前節にてたわみ角が 0.05° 以上であると評価された 2 本のワイヤーのみを張り直し、2 回目の修繕を行ったスパースワイヤーグリッドのたわみ量进行评估した。修繕後のたわみ量の評価結果を図 1.5(a) に、たわみ角の評価結果を図 1.5(b) に示す。どちらの図にも、前節にて行った奇数番目のワイヤーを修繕後 (1 回目) の評価結果を比較のために合わせて示している。貼り直された 2 本はたわみ角が理論値程度まで改善しており、その他のワイヤーのたわみ角も悪化していないことがわかる。2 回目の修繕後のたわみ角の平均値は 0.012° であり、1 回目の修繕後のたわみ角の平均値 0.020° から 0.009° 改善した。以上の結果から、本装置を用いてたわみ角の大きい ($< 0.05^\circ$) ワイヤーの選別し、張り直すことを繰り返すことで、スパースワイヤーグリッドの平均たわみ角を 0.01° 程度まで改善することが可能であることが示された。

今回の修繕 (2 回目) の結果を用いて、ワイヤーのたわみに起因する望遠鏡の偏光角較正への影響を算出する。修繕後のワイヤーのたわみ角の平均値は 0.012° 、たわみ角の誤差の平均値は 0.003° であった。先行研究^{[7][8]}にしたがい、これらの和をありうる最大のたわみ角とすると、 $\theta_{\text{sag}} = 0.015^\circ < 0.02^\circ$ といえる。よって、先行研究で得られた $\theta_{\text{sag}} < 0.05^\circ$ よりも 60% たわみによる偏光角較正の誤差を改善することができた。

図 1.5: 1 回目の修繕後のスパースワイヤーグリッドのたわみの評価結果と、 0.05° を超えるたわみ角を有していた 2 本のワイヤーを張り直し、2 回目の修繕を行ったスパースワイヤーグリッドのたわみの評価結果の比較。(a) 修繕後のスパースワイヤーグリッドのたわみ量の評価結果。(b) 修繕後のスパースワイヤーグリッドのたわみ角の評価結果。 0.05° を超えるたわみ角を有していたワイヤーが 2 本から 0 本に改善されている。
