너울성파랑 예측모형 위험판단기준 신뢰성 확보 관련 1차 현장조사 결과보고

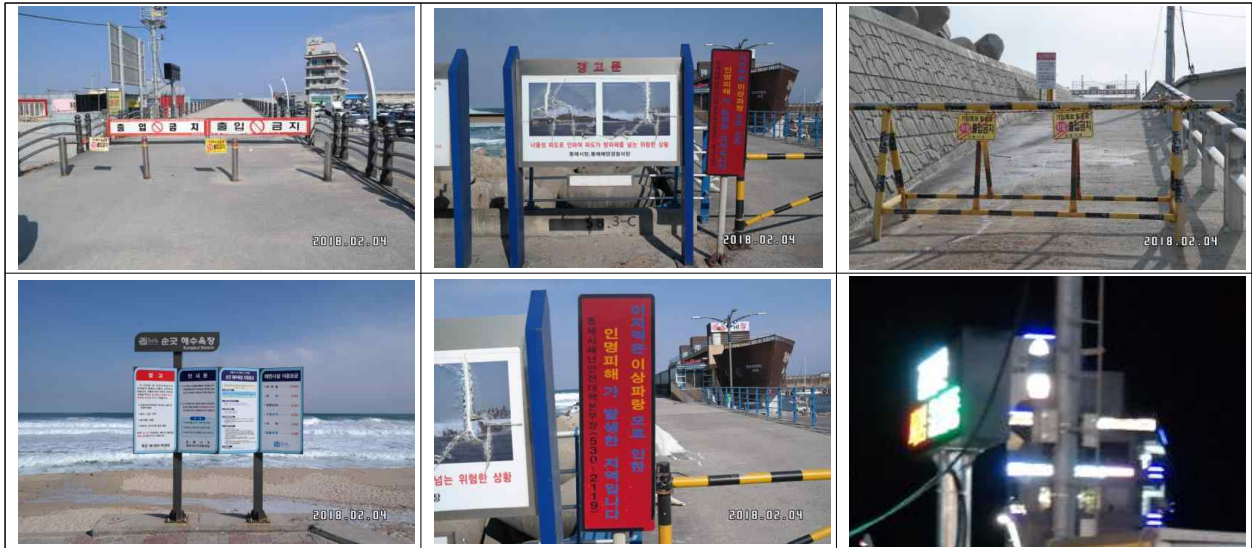
- 위험인지를 위해 대부분의 방파제는 경고안내 표지판이 주출입구에 설치되어 있음
- 주차장 및 방파제 출입구에 재해문자전파시스템을 설치하여 야간에도 활용할 수 있도록 함

※ 표지판 종류 : 인명피해 우려지역, 사고위험지역, 기상특보 발효중 출입금지, 낚시 통제구역 안내판, 위험구역 안내, 재해문자전파시스템

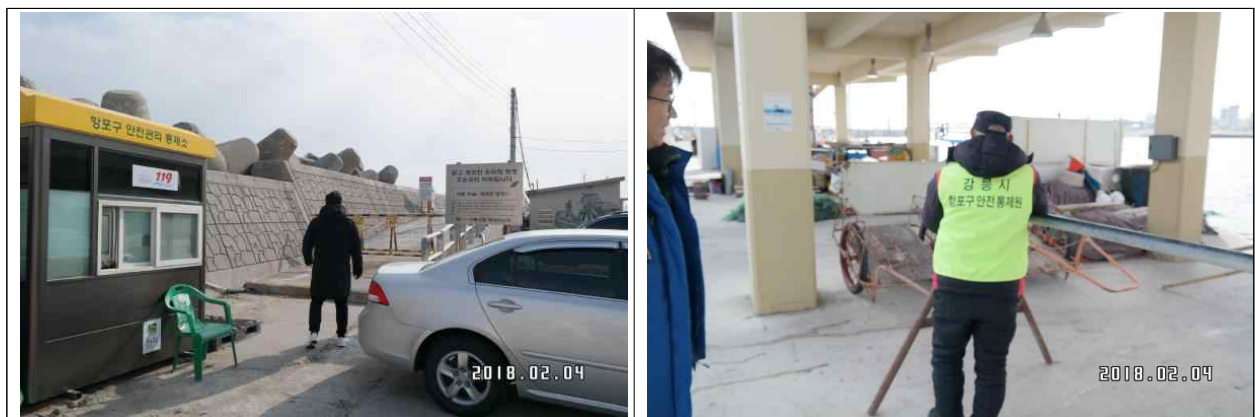
- 강릉시는 항포구 안전관리 통제소 9개소에 대해 운영 중이며 주요 출입구 설치됨
- 강릉시 담당자는 통제소 근무점검을 정기적(주간/주말)으로 수행

- 해양경찰 구명조끼, 안전용품 등 안전점검을 수행함

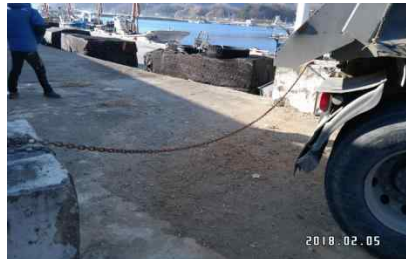
- 오산항 주변은 퇴적이 진행되고 있었으며 그로인해 월파가 발생하지 않음
- 죽변항 월파가 발생하여 내항으로 월류가 발생하여 외항 출입이 불가능

<p><죽변항 방파제 출입 차단></p>	<p><외항 방파제 퇴적></p>	<p><오산항 주변 해안도로></p>

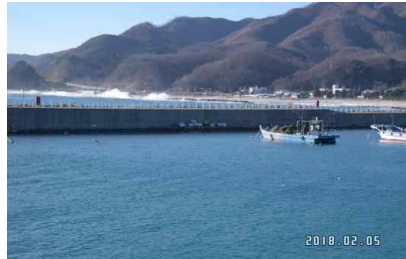
<p><항내 월파미 발생></p>	<p><오산항 방파제 차단시설></p>	<p><오산항 방파제 출입차단></p>
