Número Nas:	5073822
U.E. Solicitante:	187 Bienes Adquiridos

Provincia	5° Guanacaste
Cantón	2° Nicoya
Distrito	2° Mansión
Señas:	Costado Sur de la Iglesia Católica de Pueblo Viejo de Nicoya.

Informe de avalúo no agropecuario

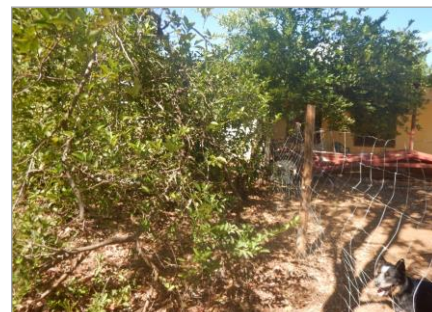
Amojonamiento

Después de realizada la visita se observa que la medida en hecha en sitio del punto de amarre no es congruente con la medida del plano de catastro así como que el amojonamiento existente tampoco coincide con precisión con lo indicado en el plano de catastro.

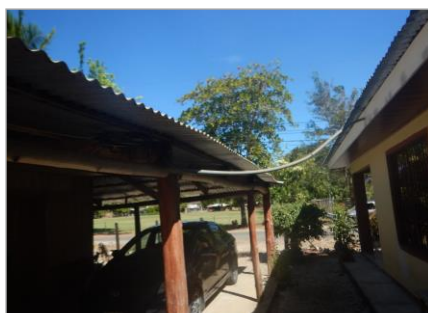
Se observa que el bien no tiene instalado el medidor del servicio de agua se presume que dicho servicio es abastecido por la propiedad vecina colindante oeste. También se observa cable de acometida eléctrica entre el bien en estudio y la propiedad vecina colindante oeste (ver fotos).

Cable de acometida entre el bien en estudio y casa en colindancia oeste

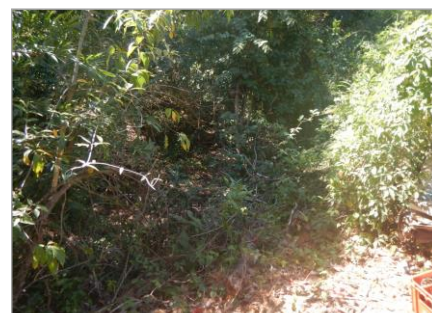
El lote colinda al sur con el Río Pueblo Viejo

Se observa que el bien se encuentra ubicado dentro del área de amenaza potencial de inundación de mapa de la comisión nacional de emergencias.

Colindante Sur Rio Pueblo viejo

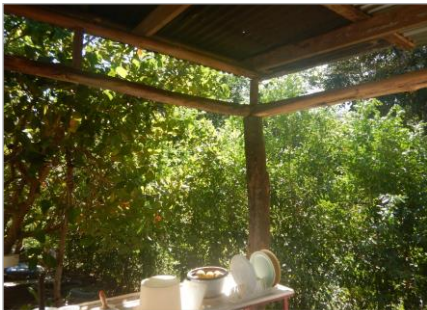
Rancho de madera

Debido a que el rancho de madera de la parte posterior y parte de la sala comedor cocina se ven afectados por encontrarse en zona de protección se aplica un factor de ajuste de demérito en la funcionalidad de dichas secciones.

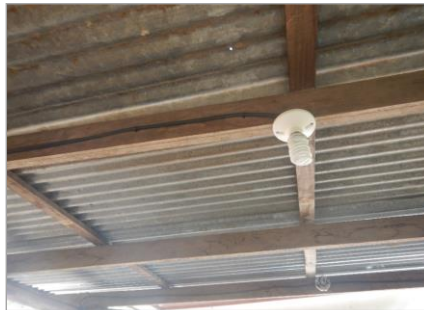
En la parte posterior donde existe un rancho de madera se observa parte del sistema eléctrico sin entubar con cable tipo TSJ (ver fotografías).

Cable eléctrico sin entubar tipo TSJ

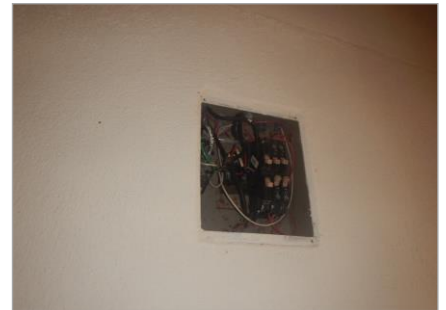
Comentarios: La caja de breker no cuenta con tapa.

Caja de breakers sin tapa
