PT. KALTIM PARNA INDUSTRI

INSPECTION REPORT

Entity No. : Swivel No.4	Inspector : BGS	Sign :

Equip't Name : Marine Loading Arm	Check : MRA	Sign :

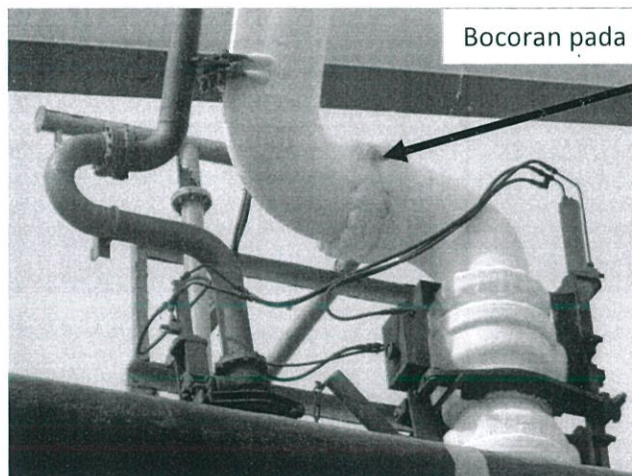
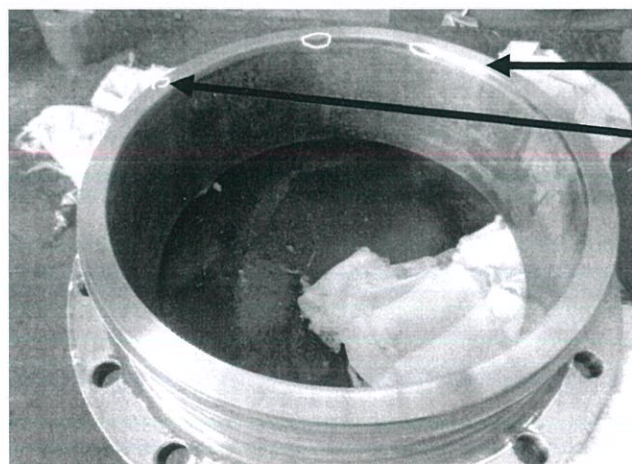
Terdapat scratch kecil pada seal chamber (face flange dudukan primary product seal).

Face flange yang menjadi dudukan primary product seal.
Scratch pada face flange di lapping manual.

Lapping manual seat face flange dudukan primary product seal.

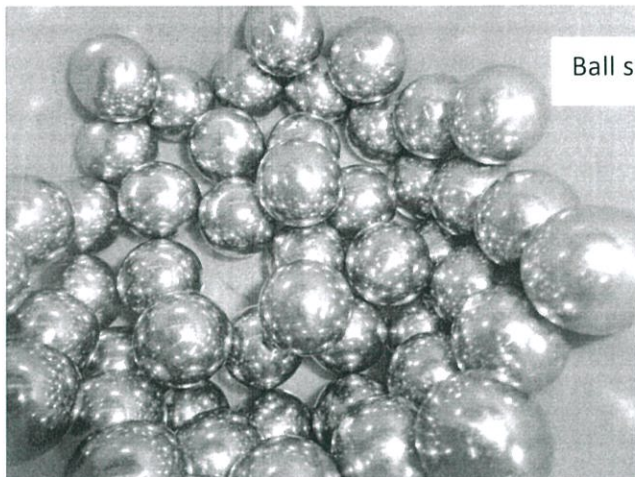
Ball swivel joint setelah di cleaning.

Cleaning ball swivel.

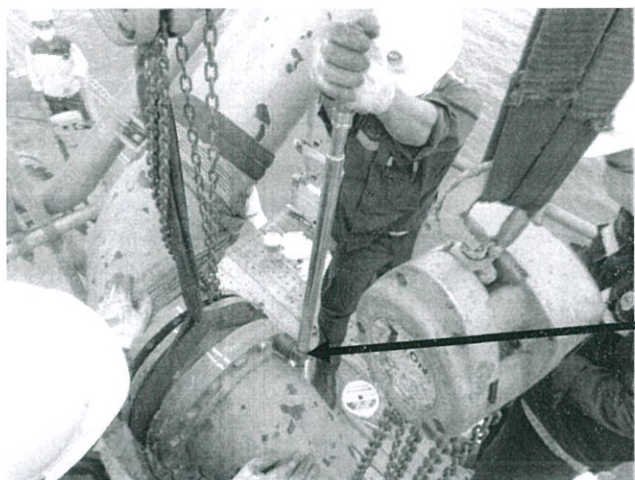
Kekencangan baut flange swivel joint tidak rata (secara history saat penggantian swivel joint No.4 pada 16 maret 2018, pengikatan baut flange swivel joint tidak menggunakan kunci torsi).

Pengikatan baut flange swivel joint menggunakan kunci torsi.

Saat pemasangan swivel joint baut flange harus di torsi = 386 Nm.

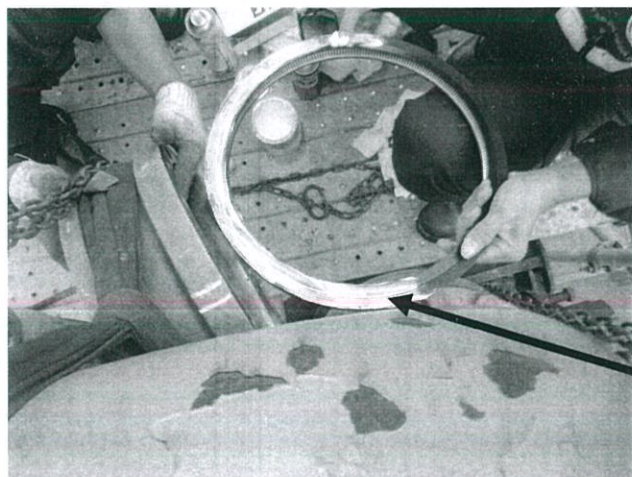
Tidak ada pelumasan (kondisi kering) antara primary product seal dengan seal chamber (face flange).

Primary product seal di olesi pelumas sebelum di pasang.

Sebelum primary product seal di pasang,harus di olesi pelumas (DOW molykote FS 1292) pada face contact sisi dalam, pelumasan tidak perlu tebal tapi rata.
