**E-2302-P1B autostart karena tersentuh scaffolding**

INVESTIGATION			
Date/time	: 12 Apr 20 / 10.00 Wita	Location	: Meranti - 2
Incident Report	: LI-0220-0027		
Leader	: Arif R. Hakim		
Member	: - Iwan Surono - Filoyak Josua Sinaga - Ronald Tampubolon

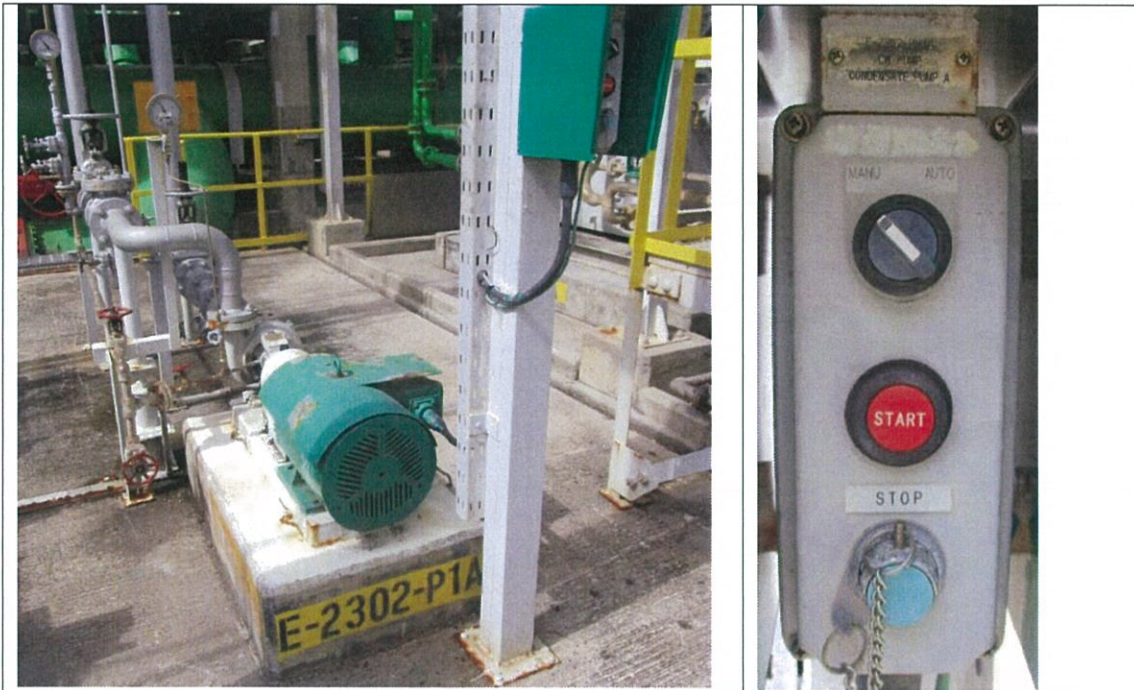
Gambar 1. E-2302-P1A running dengan mode manual

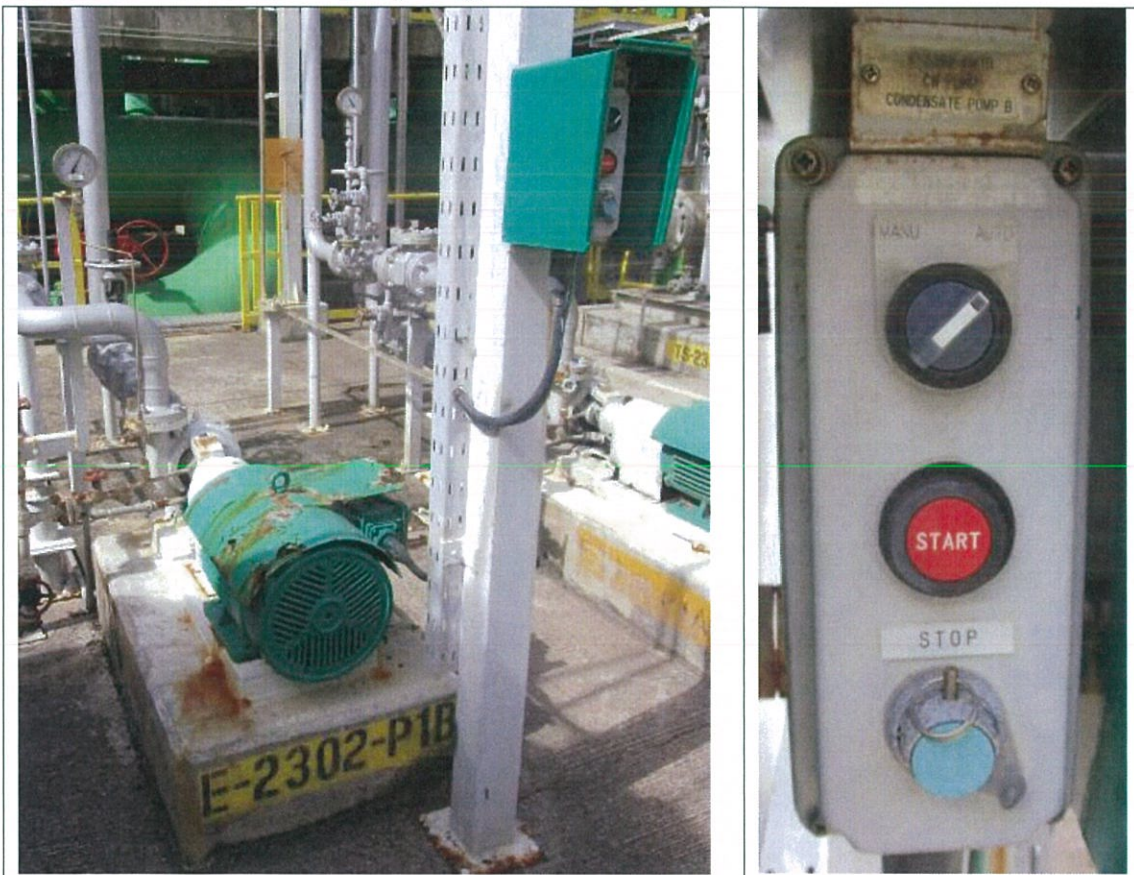
Gambar 2. E-2302-P1B standby dengan mode automatic

8. E-2302-P1B akan running otomatis apabila level di E-2302 menyentuh alarm High.

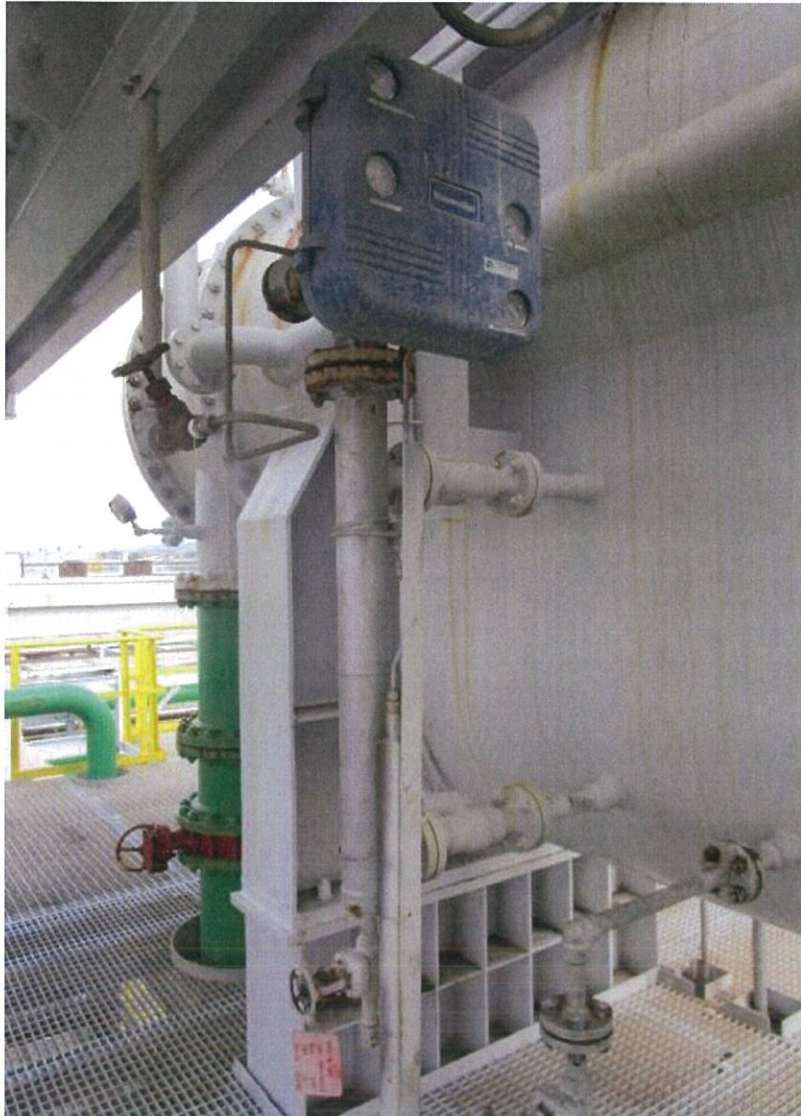
9. E-2302 memiliki level indicator berjenis floater
Gambar 3. Level indicator jenis floater di E-2302

10. Pada pukul 10.22 Wita, secara tiba-tiba E-2302-P1B autostart, tanpa didahului oleh adanya alarm High di E-2302.

11. Pengecekan di lapangan oleh Field Operator mengkonfirmasi bahwa level E-2302 dalam kondisi normal, hanya saja disekitar Level Transmitter sedang ada kegiatan pemasangan scaffolding oleh MSC.
12. Level transmitter jenis floater juga terdapat di 2 (dua) condenser lain, yakni E-0401 dan E-

Root Cause : Kurangnya informasi mengenai peralatan yang tidak boleh tersentuh dan potensi bahaya yang mungkin timbul

No .	Recommendation	PIC	Deadline	Status
1.	Memasang peringatan tertulis di level transmitter E-2302, E-0401, dan E-6201 supaya tidak disentuh	OPR	31/5/20	
2.	Memberikan catatan khusus pada kolom Work Permit jika ada pekerjaan scaffolding di area produksi, khususnya di E-2302, E-0401, dan E-6201 supaya extra hati-hati	OPR	31/5/20	
3.	Memberikan catatan di JSA khusus pekerjaan di area E-2302, E-0401, dan E-6201 supaya extra hati-hati jangan sampai menyentuh Level transmitter	QSHE	31/5/20	
4.	Mengingatkan pada saat toolbox meeting supaya berhati-hati ketika bekerja khususnya di area E-2302, E-0401, dan E-6201	MTN	31/5/20	
5.	Menekankan kembali ke dalam safety provision untuk contractor supaya lebih memperhatikan peralatan sekitar ketika bekerja di area produksi	QSHE	31/5/20

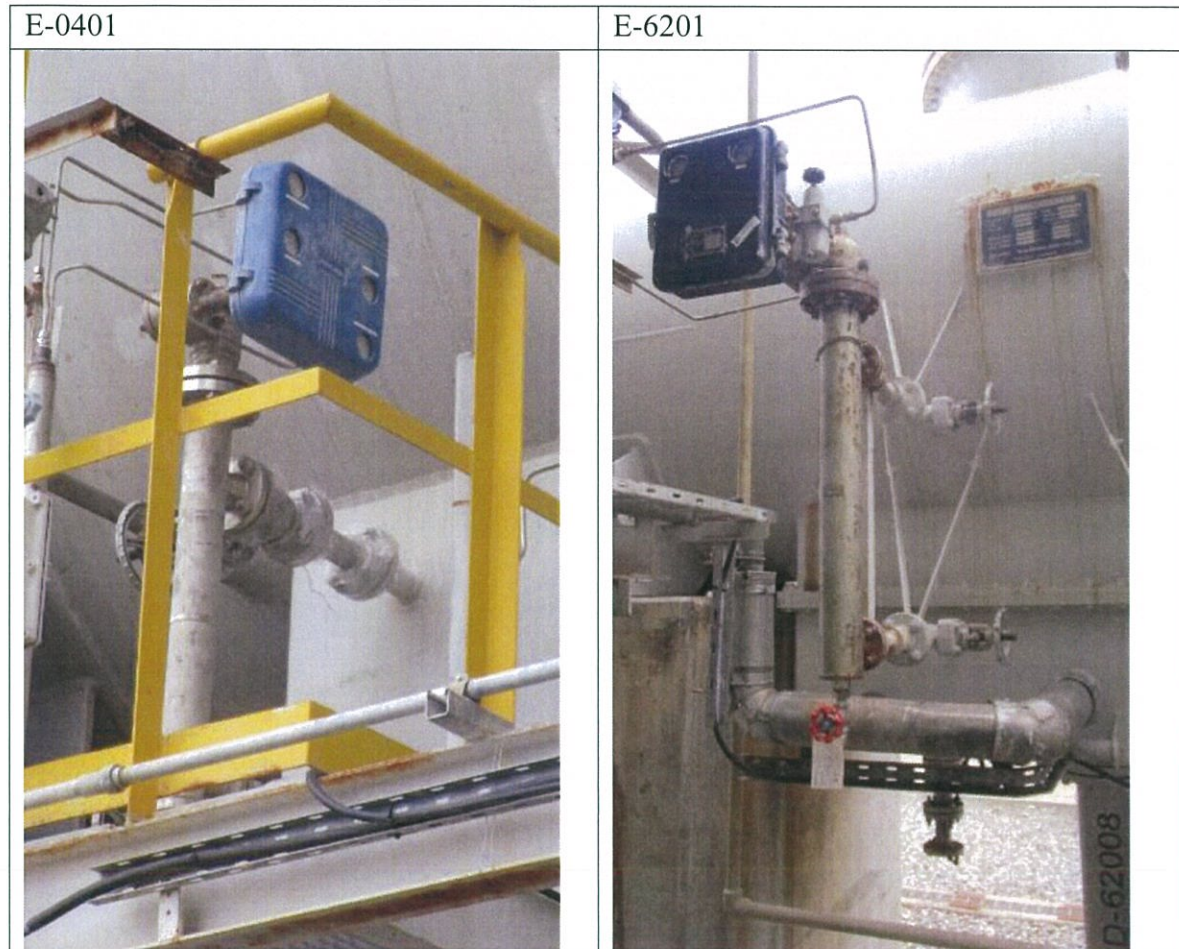
Gambar 5. Level transmitter jenis floater
