Nº da O.S.: 2059

Site: **BRASFORT LTDA > COND. TOP LIFE CLUB > TLF - TOP LIFE CLUB ÁGUAS CLARAS**

Equipamento: **Controle de acesso GERAL**

Necessidade: **Instalação da fonte da catraca de entrada.**

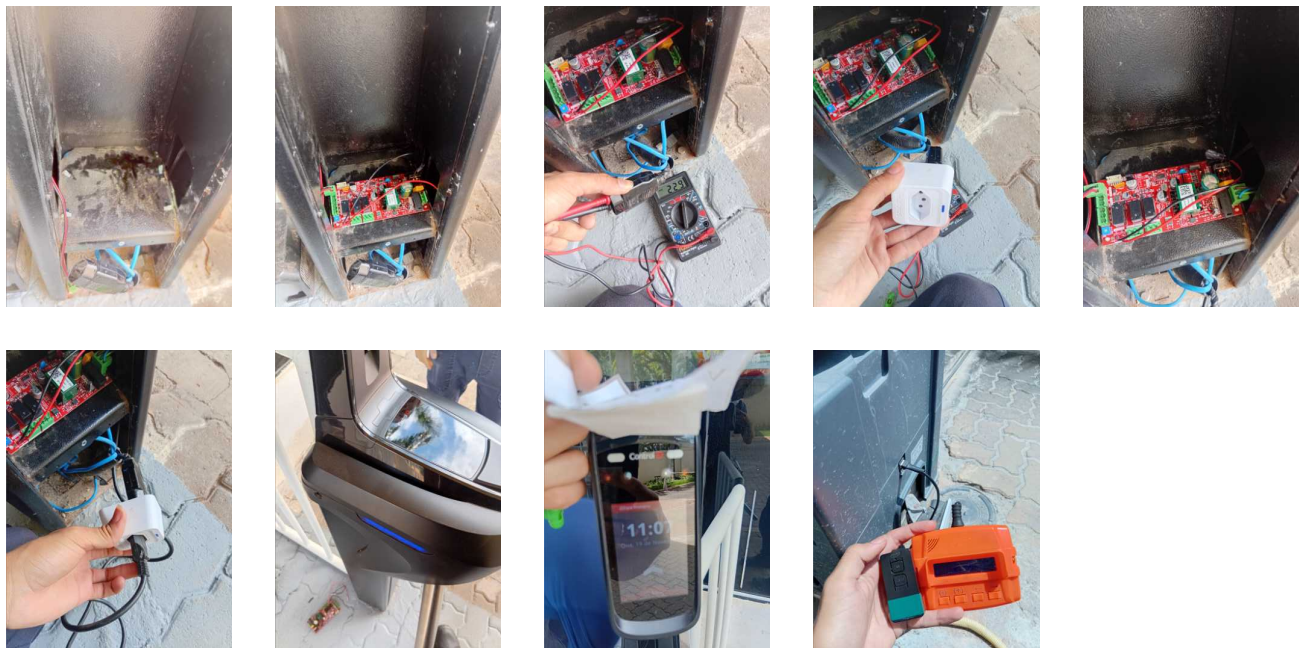
Anexos 9

Catraca de entrada, motor do portão.

#	Data Ação	Ação Realizada	Área Responsável	Responsável	Situação
1	23/11/2025 06:30:26	OS Resolvida	Instalação (Avançado)	Silvano Rodrigues De Souza	Resolvido
2	19/11/2025 12:37:09	Chegando no local iniciamos testando a rede elétrica da tomada interna da catraca, observamos por um tempo e ela se manteve constante, posicionamos e fixamos a nova placa da fonte, observamos que a nova placa não vem com o conector do cabo de força, solicitamos que alguém da equipe levasse a placa antiga para podermos pegar o conector, enquanto esperávamos no local, ligamos um DPS na tomada e observamos se ele teria algum indicativo de problema, quando recebemos o conector ligamos o cabo de força e verificamos que o DPS não tinha apresentado nenhum problema, ligamos a fonte e aguardamos a facial inicializar para realizarmos alguns testes, a catraca voltou ao funcionamento normal, não permitindo a passagem em nenhum sentido e quando a facial libera um acesso somente é possível passar pelo sentido de entrada, testamos com duas pessoas diferentes a leitura da facial. O encarregado do local solicitou que um outro controle fosse configurado para a abertura do portão de entrada, configuramos o controle e realizamos alguns testes, tanto a abertura e fechamento estão normais, o sensor de anti esmagamento também esta funcionando normalmente.	Instalação (Avançado)	Silvano Rodrigues De Souza	Finalizado

Placa fonte controlID; DPS Intelbras.
