Relatório de situação

Condominio Green Park – Bloco C

Data: Agosto de 2024

Relatório: Situação das Câmeras Green Park

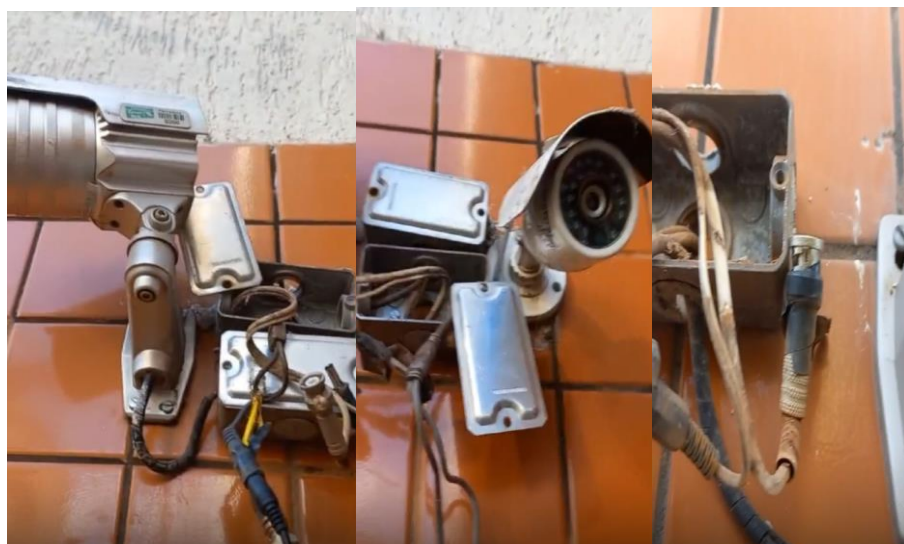
1. Câmeras Externas:
 - Câmera Externa Bloco C: Sem sinal de vídeo, falha cabeamento.
 - Câmera Externa Analógica Bloco C: Sem imagem no DVR, problema identificado na fiação, com imagem disponível apenas no testador de câmeras.
 - Cabeamento Externo: Defeito identificado no cabeamento da câmera externa, resultando na falta de imagem.

1. Substituição sistema para sistema IP.
2. Substituição 8 câmeras para tecnologia IP.
3. Troca do HD para 2 T o HD.
4. Troca do cabeamento para cabo UTP de rede.

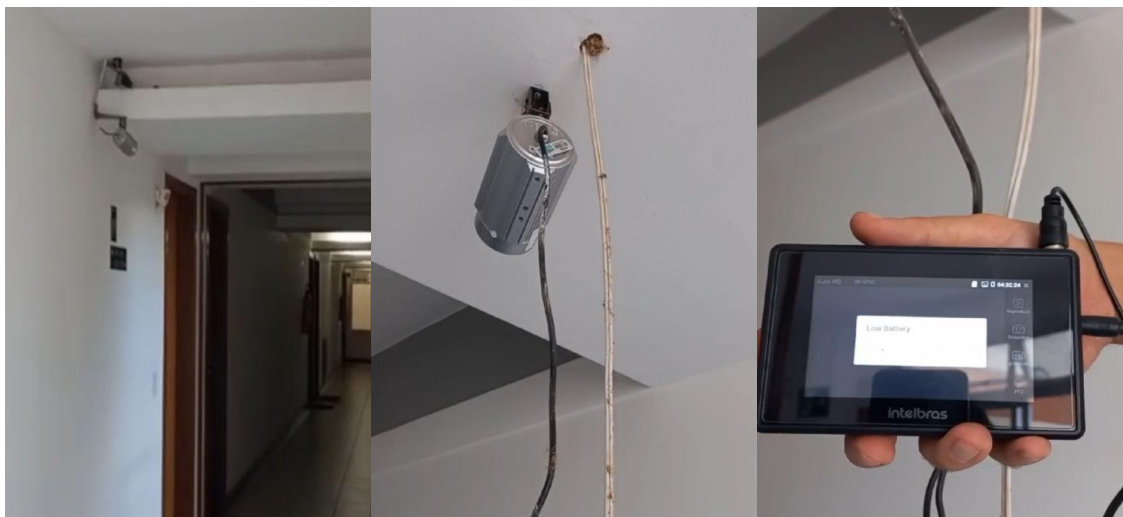
2. Câmeras do Primeiro Andar (Total: 3 Câmeras):

- Todas as 3 câmeras do primeiro andar do Bloco C apresentaram defeitos, incluindo a ausência de imagem e problemas no cabeamento.

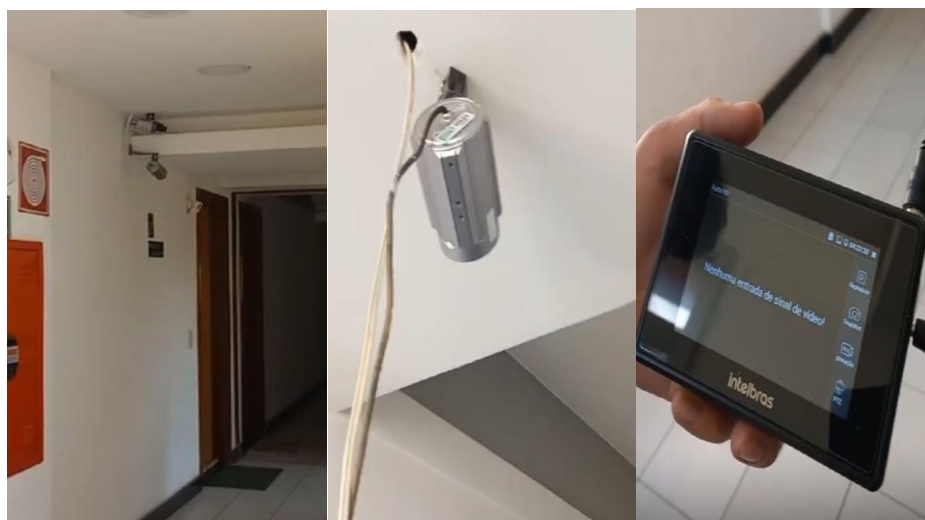
3. Câmeras do Segundo Andar sem funcionamento (3 Câmeras):

- Todas as câmeras do segundo andar do Bloco C estão com defeitos, não apresentando imagem e com problemas identificados no cabeamento.
- Câmera do Segundo Andar: Sem imagem, inclusive no testador de câmeras.

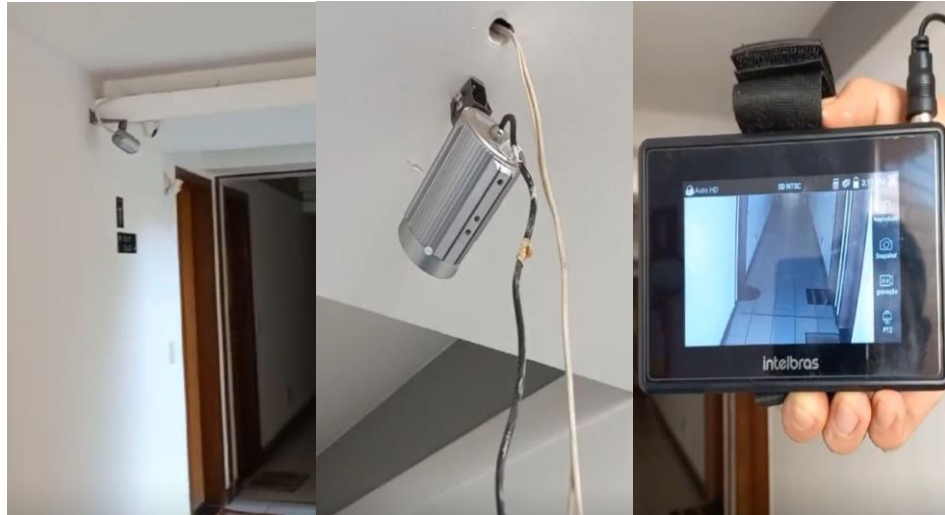
4. Câmeras do Térreo:

- A maioria das câmeras do térreo do Bloco C está com defeito. Apenas uma câmera no corredor está funcionando e transmitindo imagem.

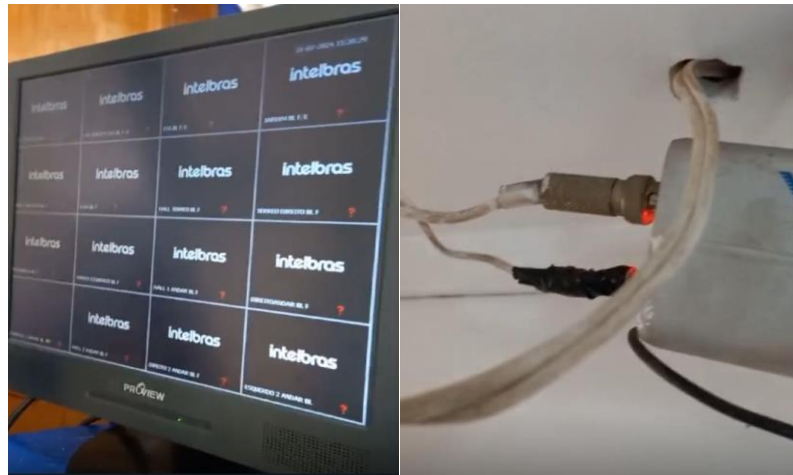
5. Outras Observações:

- Câmeras Bloco C Ligadas Direto no DVR: Sem imagem.
- Câmera em Frente ao Elevador: Recebe energia, mas não transmite imagem.
