## **Relatório de Sobre Câmeras Speed Dome Condominio Damha I**

Local: Damha I  
Responsável: Luciano Nascimento

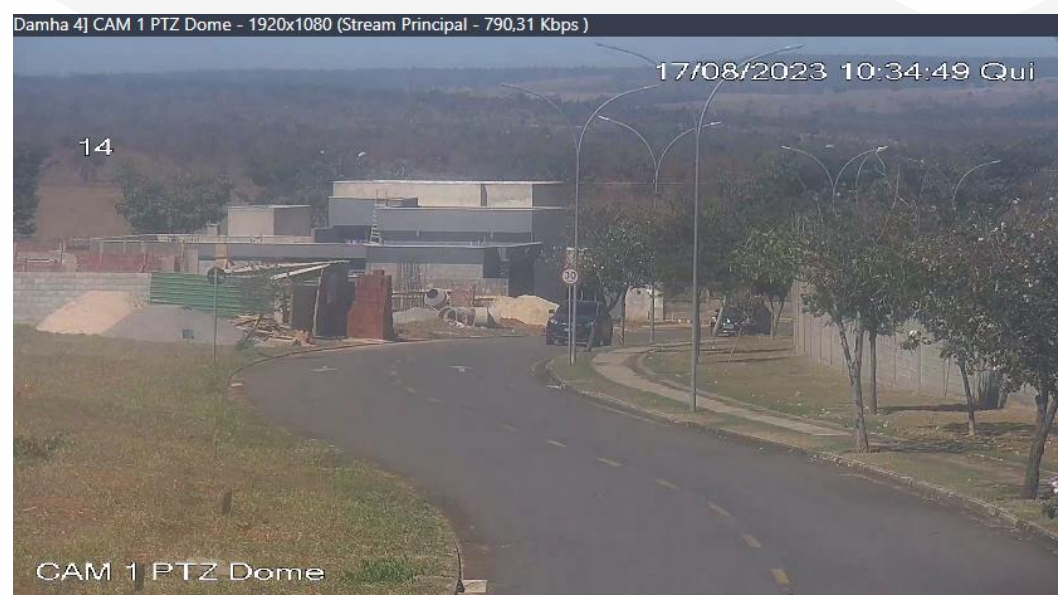
#### Câmera 01 - PTZ Perímetro

A câmera em operação apresenta evidente desgaste decorrente de sua utilização constante, resultando em uma obsolescência de sua tecnologia. É relevante salientar que o mercado dispõe de modelos mais recentes e avançados que podem proporcionar uma notável melhoria na eficiência e desempenho para sistema.
