Relatório de Irregularidades

Unidade Goiânia (Sistema, Estrutura e Energia)

Relatório Técnico – Brasfort Goiânia

Data: 05/06/2025

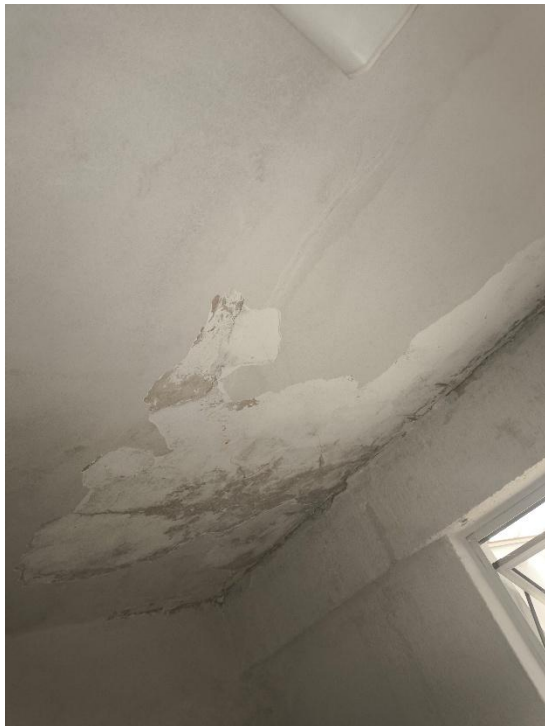
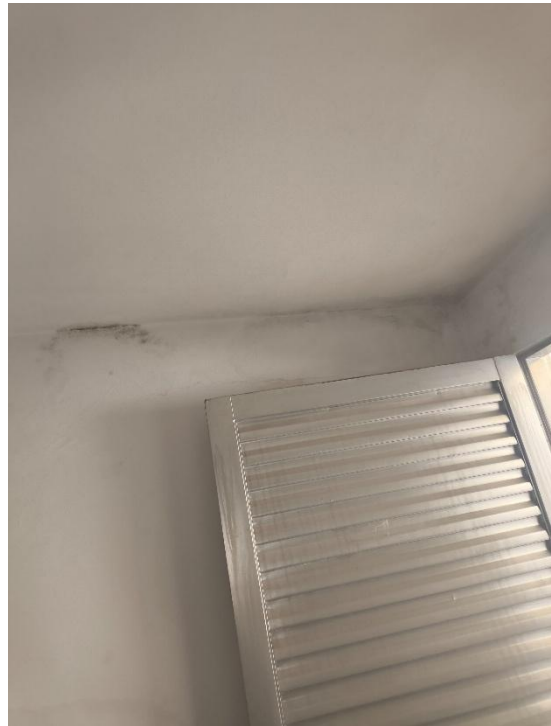
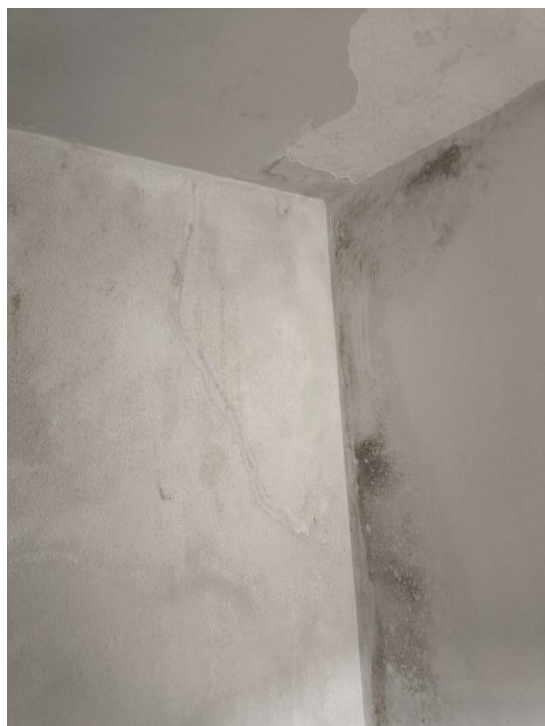
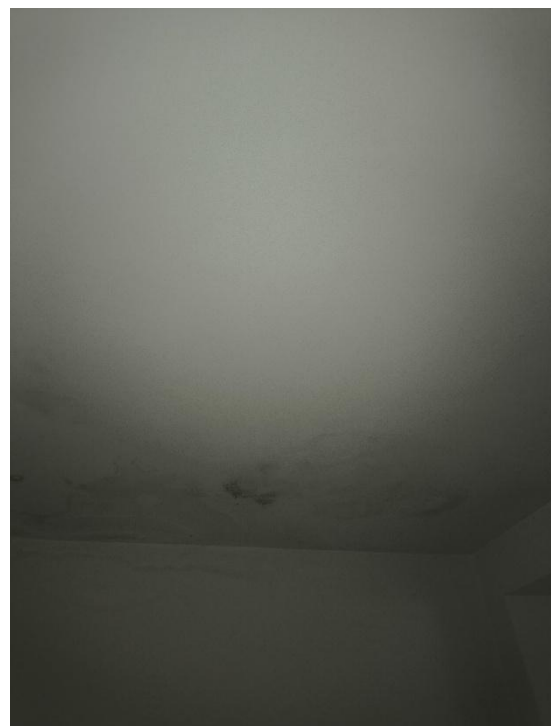
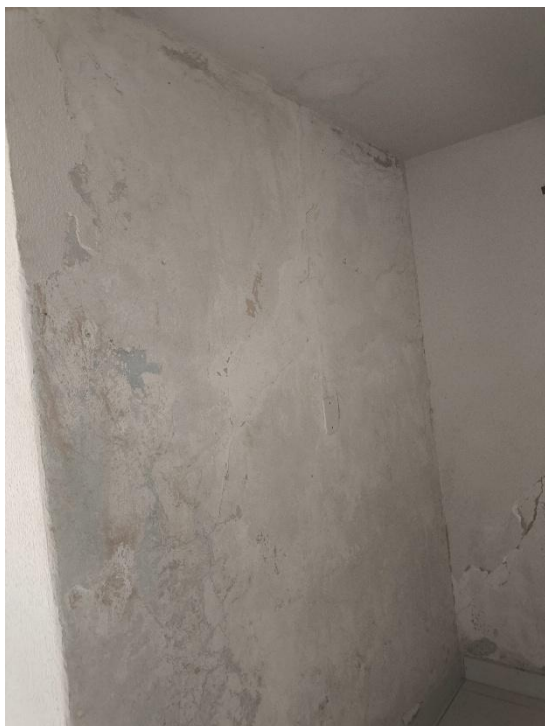
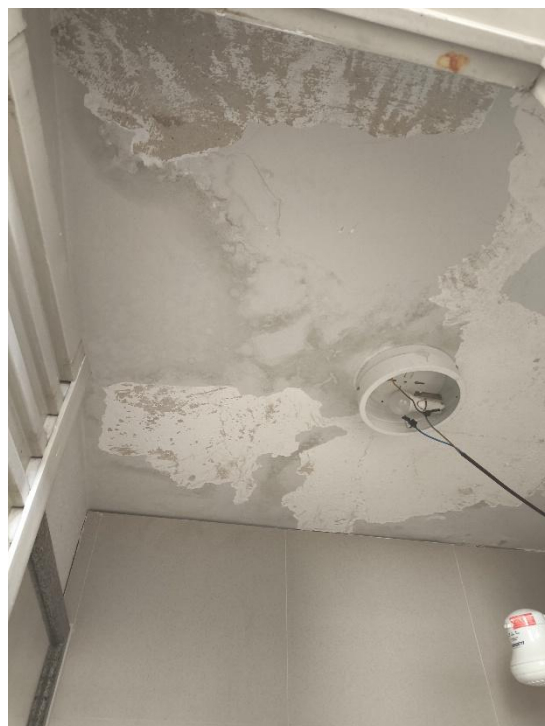
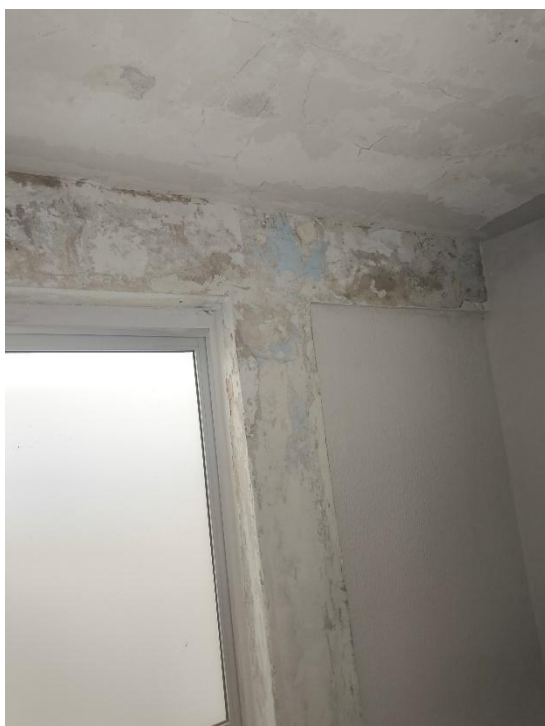
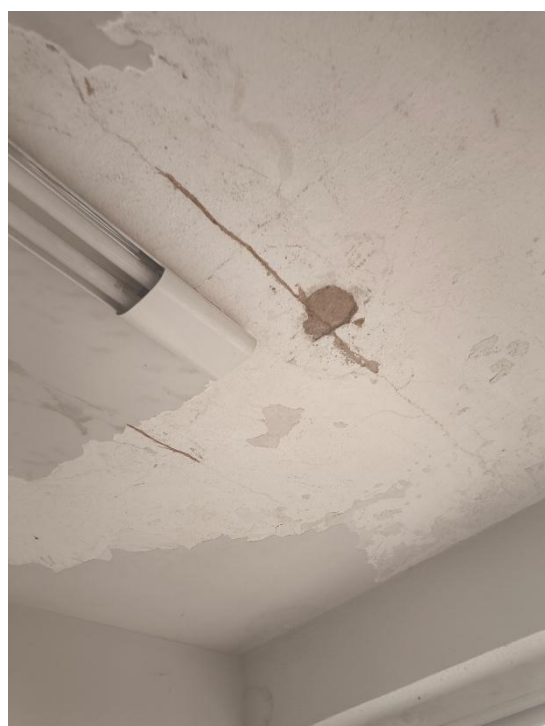
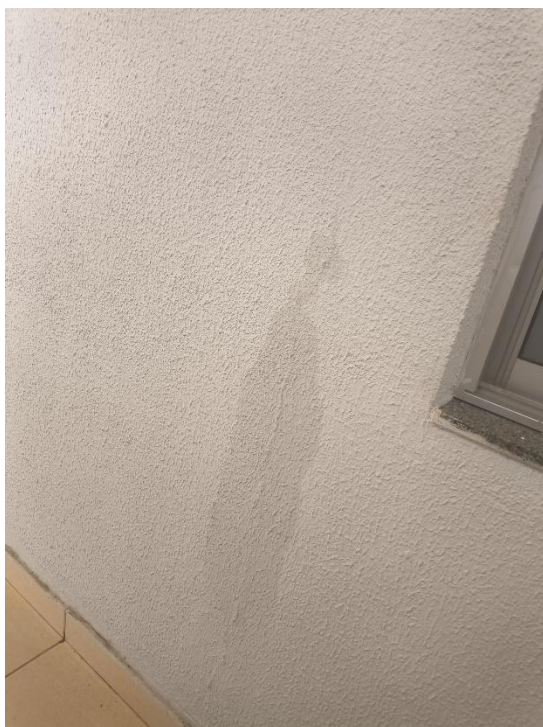
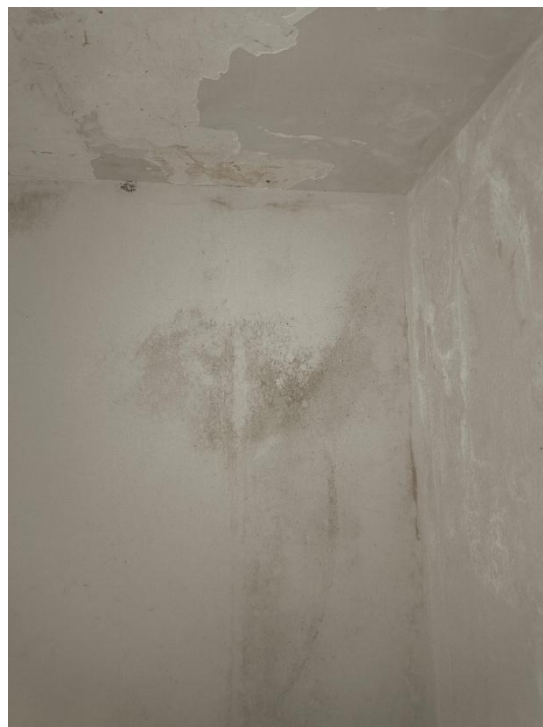
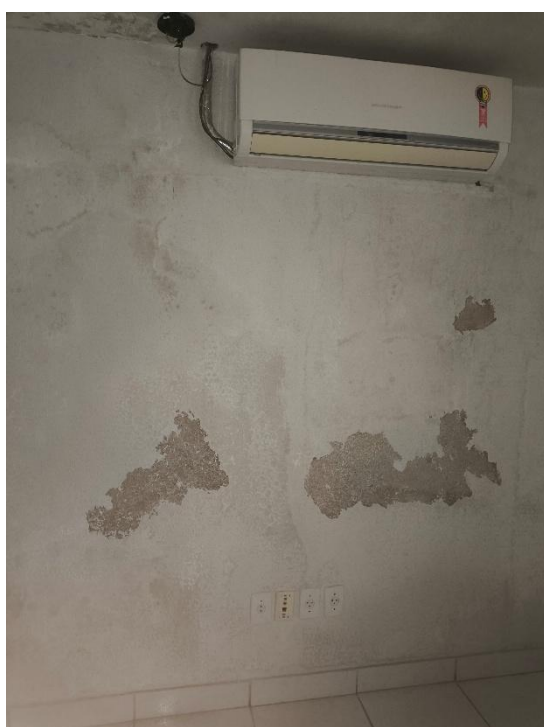
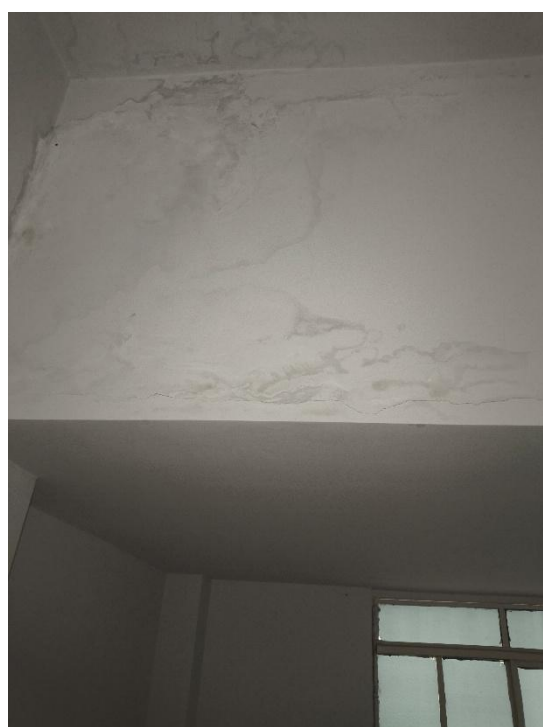
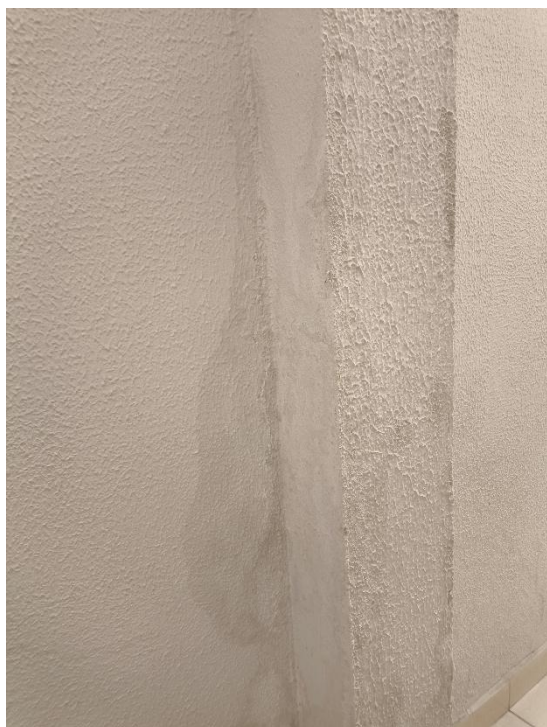
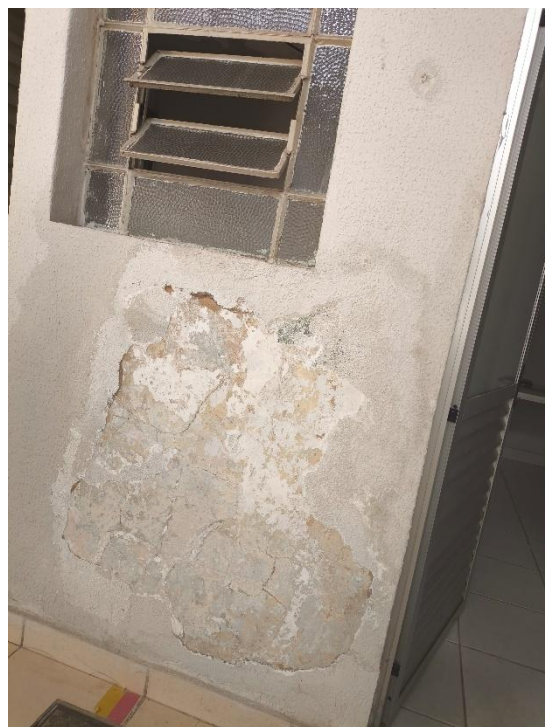
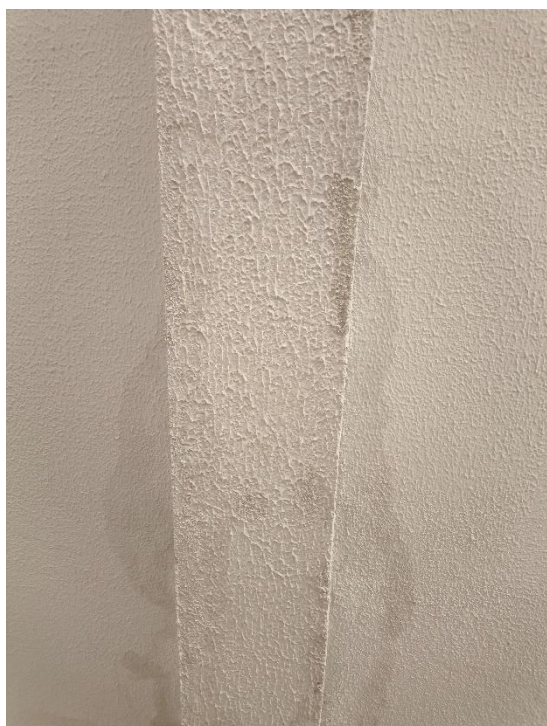
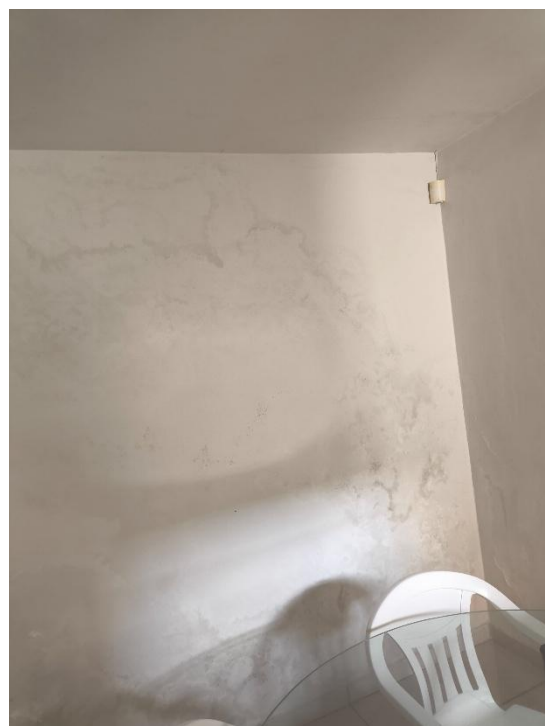
Anexos:

- Queda de energia geral no sistema;
- Curto-circuito em pontos de iluminação, com desarme de disjuntores;
- Motor de um dos portões apresentou falha e não está operando corretamente;
- Bebedouro conectado à rede elétrica deixou de gelar a água;
- Dois aparelhos de ar-condicionado estão inoperantes;
- Sistema de iluminação do corredor causa curto ao ser ativado;
- No-break principal da central de monitoramento foi danificado e encontra-se fora de funcionamento.

Essas falhas estão diretamente relacionadas a instabilidades na rede elétrica, possivelmente agravadas por umidade e infiltrações na edificação.

- Paredes descascadas, com partes expostas no reboco;
- Ausência de massa corrida e pintura;
- Indícios de mofo no teto da sala de reuniões (onde está localizado o cofre), o que pode estar contribuindo para a umidade excessiva no ambiente.

A presença de infiltrações e umidade nas paredes e teto pode estar causando curtos na instalação elétrica. A água acumulada, ao atingir a fiação, gera retorno e desarma os disjuntores. Essa situação pode ter contribuído diretamente para a queima do no-break e outras falhas nos equipamentos eletrônicos da unidade.

1. **Manutenção elétrica imediata**, com inspeção detalhada da rede e substituição de componentes danificados;
2. **Substituição do no-break queimado** por um novo equipamento compatível com a demanda atual;
3. **Conclusão da obra de infiltração**, com aplicação de massa e pintura das áreas afetadas;
4. **Verificação técnica nos equipamentos de ar-condicionado** e demais aparelhos afetados pela oscilação elétrica;
5. **Monitoramento contínuo** para evitar reincidência de falhas até a resolução definitiva.

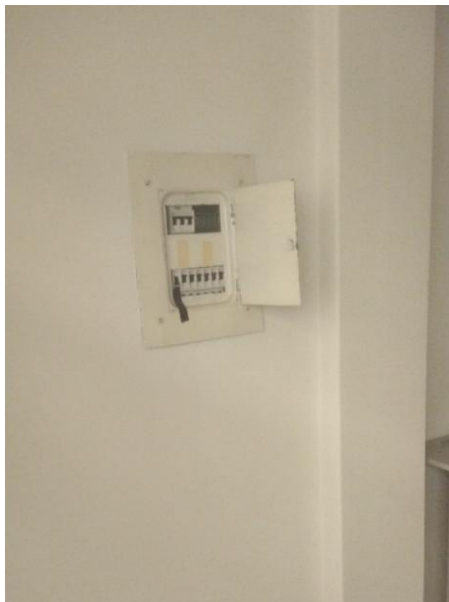
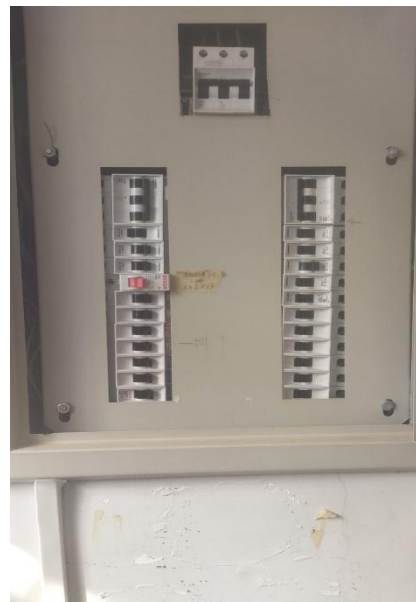
Anexo das fotos enviadas pelo Técnico:

No entanto, não foram encontrados problemas evidentes na inspeção inicial realizada pelo técnico. Diante disso, o profissional solicitou o agendamento de uma nova visita, com o objetivo de realizar uma vistoria mais minuciosa. Ele mencionou a necessidade de, inclusive, remover parte do telhado para examinar com mais atenção os pontos críticos da rede elétrica, especialmente áreas afetadas por infiltração.
