PARECER TÉCNICO DE PRODUTO

MODELO: CÂMERA SPEED DOME IP VIP 3225 SD IR IA G2 **CODIGO PRODUTO:** 8320

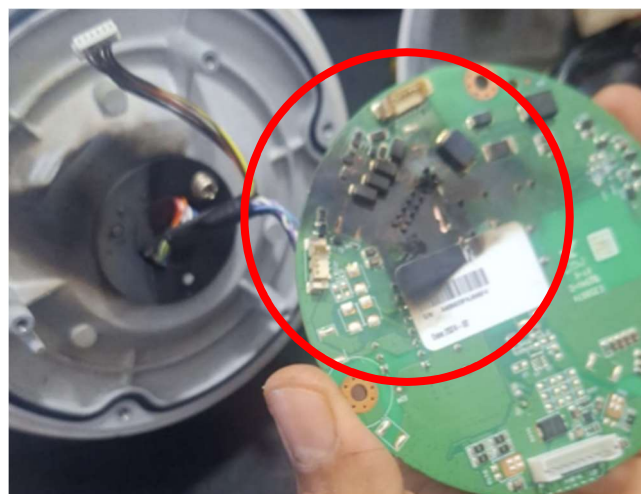
IMAGEM 1 VIP 3225 SD IR IA G2

Realizado diagnóstico, e identificado que as câmeras não estão ligando pela alimentação POE. Foi constatado carbonização no circuito das placas POE.

Após análise técnica do produto, foi evidenciado **sinais de carbonização possivelmente causado por flutuações na rede elétrica. A queima de componentes de proteção pode ocorrer por falta de dispositivos de proteção ou de aterramento, causando surtos elétricos. Tudo isso pode causar curto ou sobrecarga direto na entrada ou saída do dispositivo, danificando a placa.** Esta evidência é claramente identificada conforme imagens acima: **Imagens 1, 2.**

Sendo assim, o cliente deve levar o equipamento para a Assistência Técnica Autorizada, para orçamento e reparo das partes danificadas.
