Relatório Técnico

Incidente de Energia e Restabelecimento dos Sistemas

Local: Brasfort Goiânia

Setor: Segurança Eletrônica – Brasfort Segurança

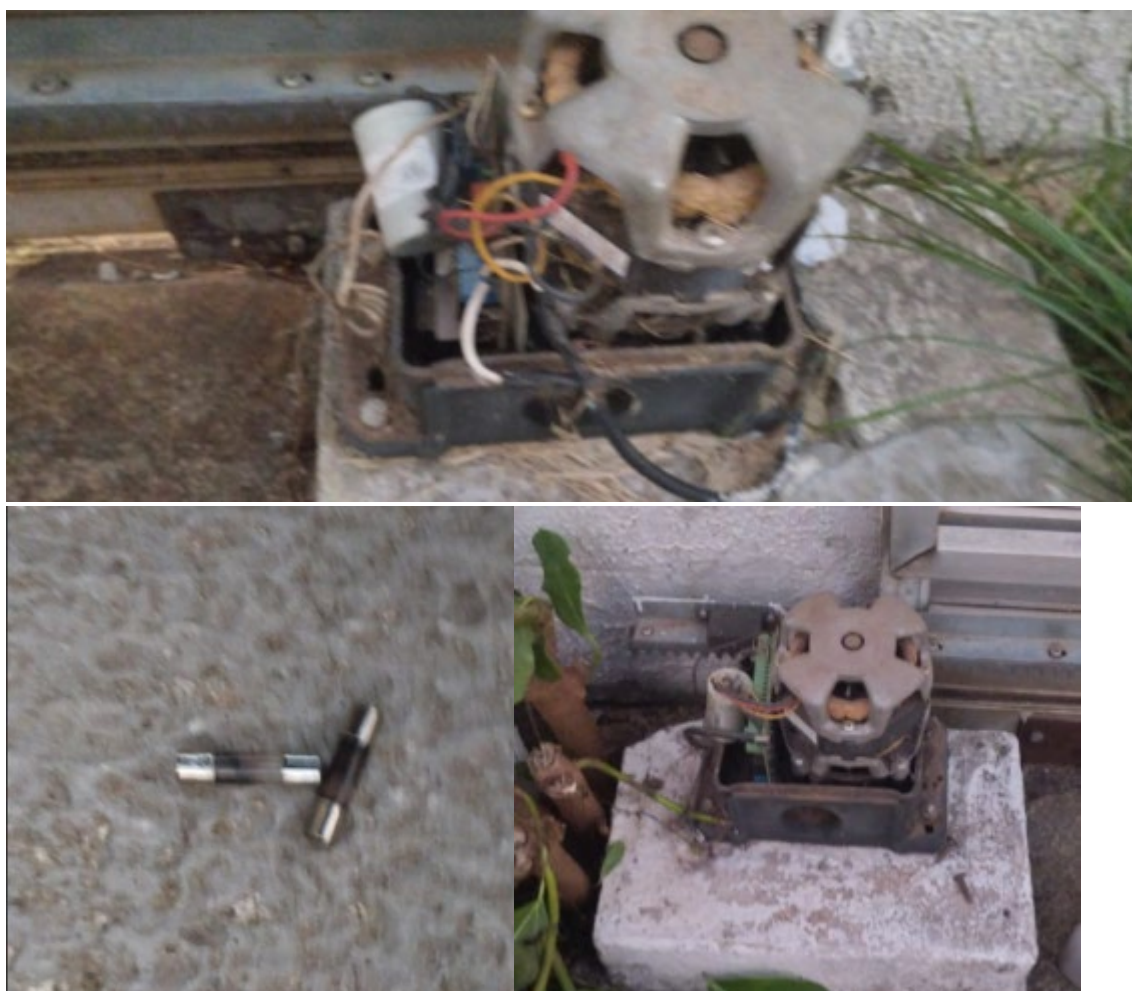
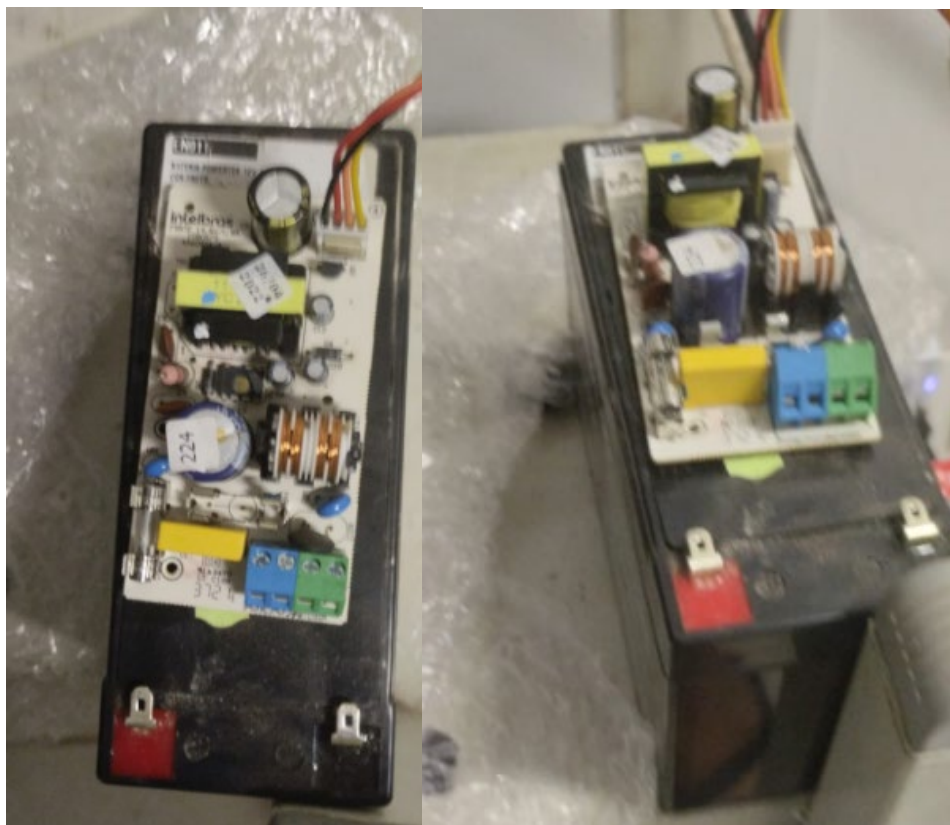
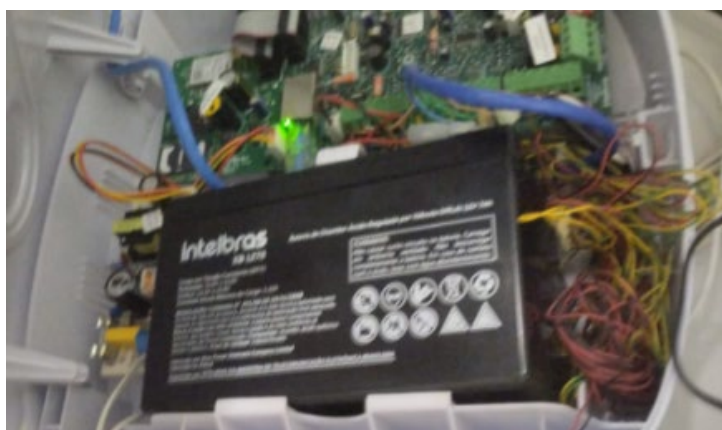
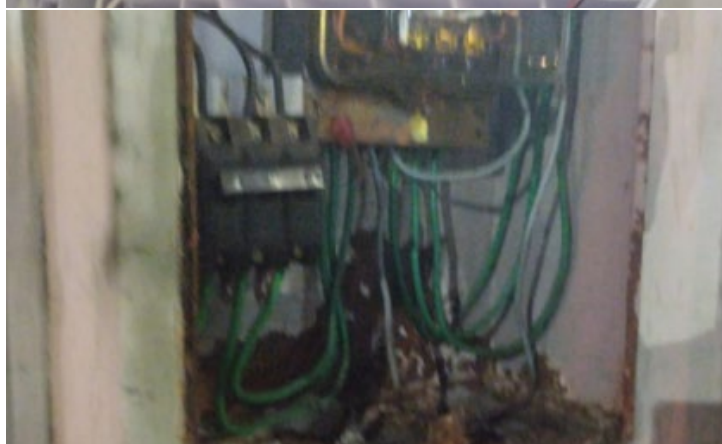
Durante a verificação, foi identificado que a queda de energia e retorno irregular da rede causaram sobrecarga e derretimento de parte do cabeamento interno da residência. A equipe entrou em contato com a concessionária de energia, que compareceu ao local e identificou falha no retorno da rede elétrica externa. O reparo da parte externa foi realizado durante a madrugada do dia 06/10, restabelecendo parcialmente o fornecimento.

Após o restabelecimento parcial da energia, a equipe técnica verificou que a oscilação elétrica danificou diversos equipamentos do sistema de segurança. Abaixo, a relação dos itens afetados:

- Dois motores do portão de acesso – queimados devido à sobrecarga elétrica;
- Fonte de alimentação da controladora de acesso – inoperante;
- Fonte de alimentação do sistema de alarme – danificada;
- Fonte de alimentação da leitora facial – sem funcionamento;
- No-break do sistema – sem acionamento, apresentando falha interna.

As fontes da controladora de acesso e do sistema de alarme, além do no-break, foram substituídos por novos equipamentos adquiridos na distribuidora local.

A fonte do sistema de alarme, por ser um modelo específico, foi encaminhada à assistência técnica autorizada em Goiânia, onde foi substituída por R\$ 120,00, também com nota fiscal emitida para ressarcimento.

Reparo ou troca dos motores do portão de acesso;
