INFORME EJECUTIVO DEL COMPORTAMIENTO DE LAS VARIABLES CLIMÁTICAS EL DÍA 6 DE OCTUBRE DE 2011.

Universidad
Tecnológica
de Pereira

LABORATORIO
SIG
Resolución de
Problemas
Ambientales - UTP

RED HIDROCLIMATOLÓGICA
DEL DEPARTAMENTO DE
RISARALDA

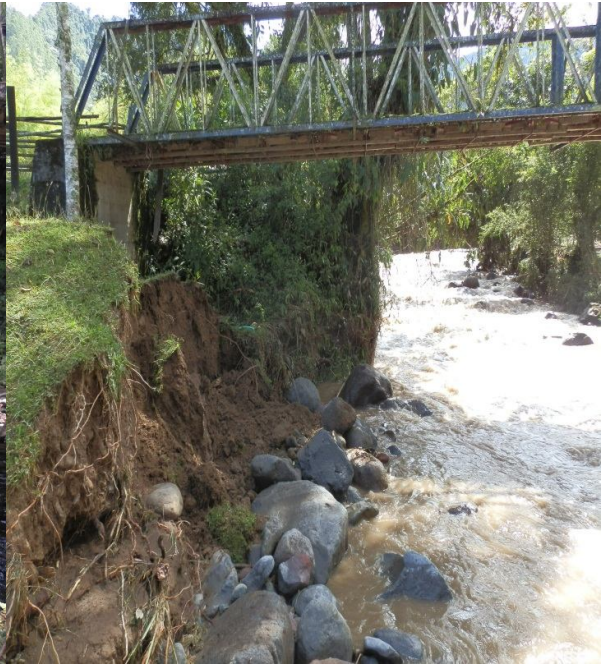
DESPUES

Cabe resaltar que este día por las crecientes súbitas del Rio San Juan y la quebrada Dalí los sensores de nivel instalados en estas corrientes fueron arrancados de su punto de ubicación. Por lo cual, a partir de este momento perdemos información de niveles.

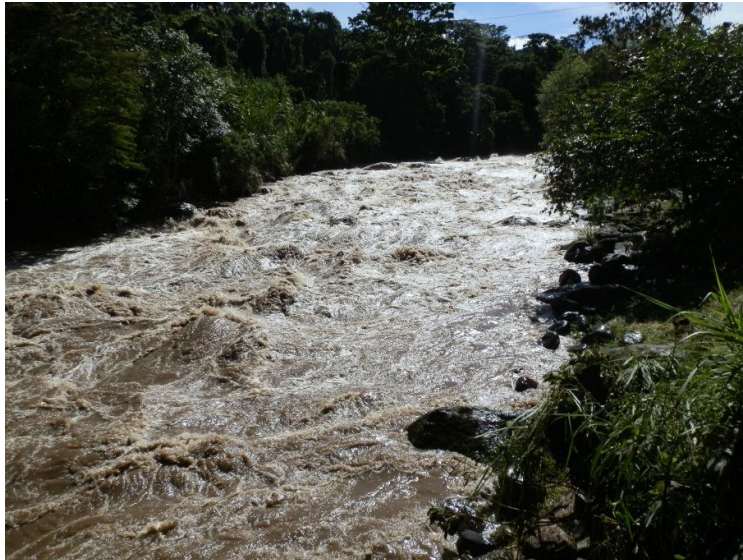
Foto 1. Rio Otún al frente de la empresa Colpapel, vía La Florida. 06/10/2011

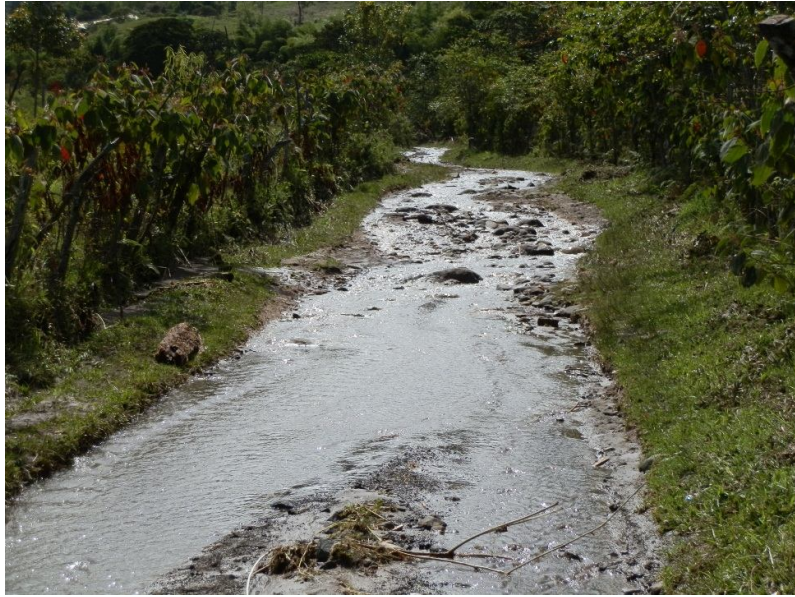
Foto 2. Vía a la Finca Playa Rica, Propiedad de Aguas y Aguas de Pereira. 06/10/2011.

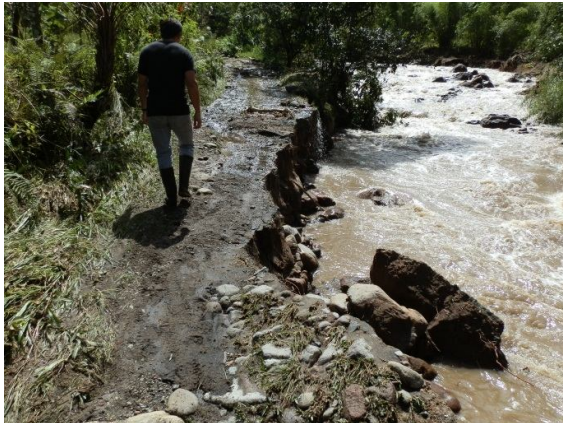
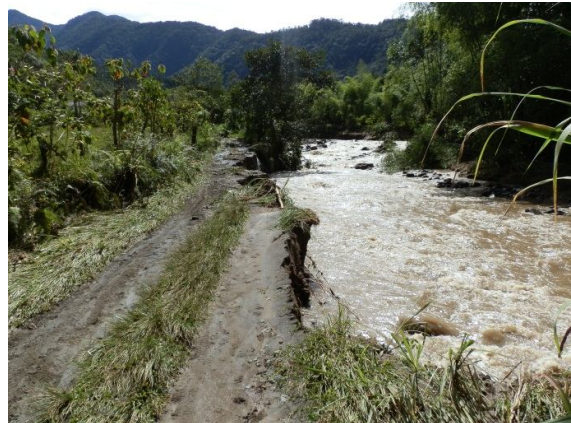
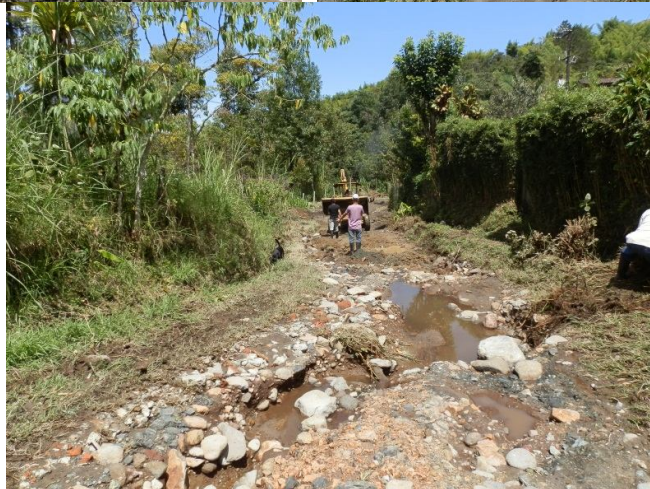
Fotos 3, 4 y 5. Daños en la vía de acceso a la finca Playa Rica.

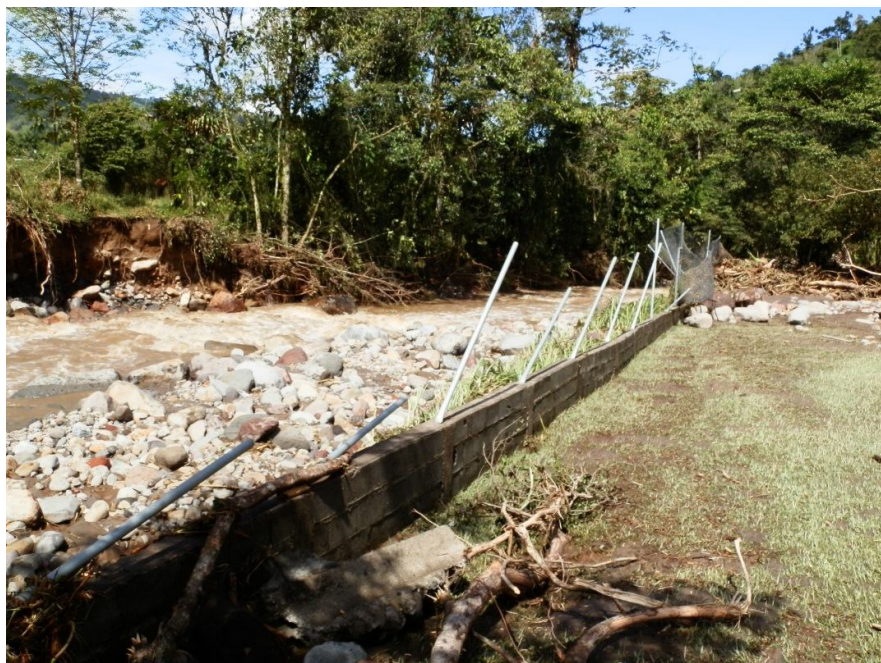
Foto 6. Daños Materiales en la Finca por arrastre de material del Rio San Juan.

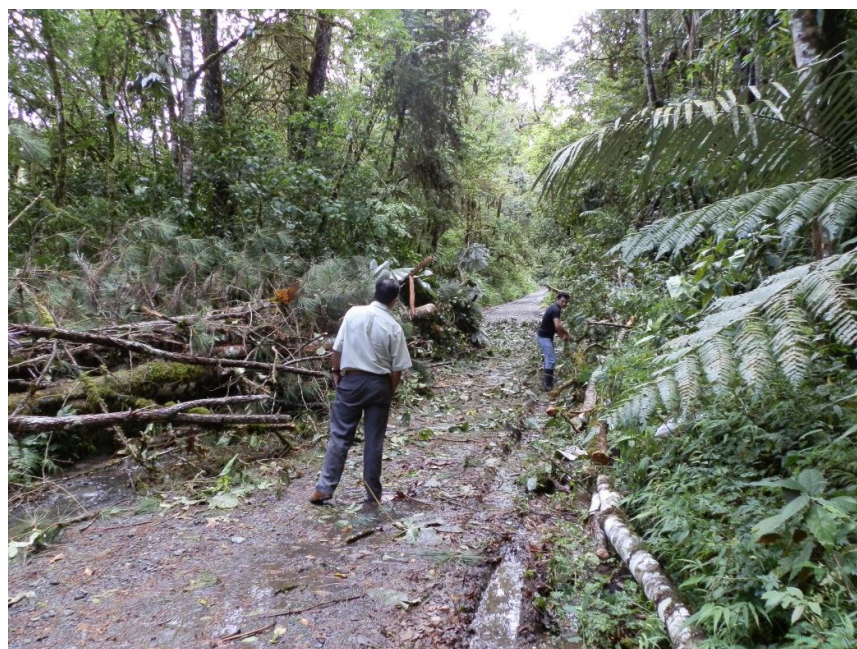
Foto 7. Cerramiento parcial de la vía que conduce hacia el Cedral por deslizamiento de material vegetal.
