Daño en puerta de Pipa 062 ASAMAZ

✓ Daño puerta lado del chofer pipa diésel 062 ASAMAZ

✓ Fecha: 11-01-2019

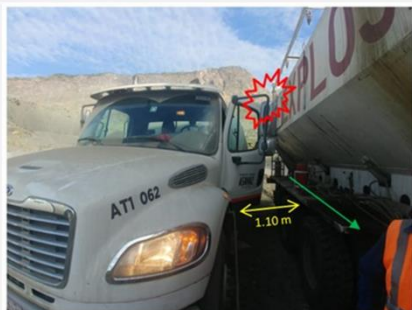
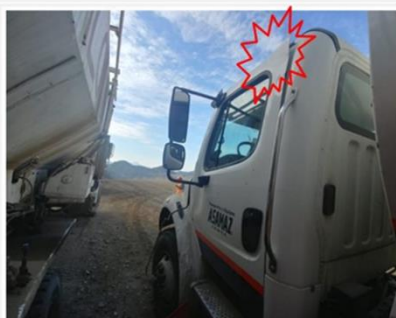
El Sr. Onésimo revisa el camión ANFO y se pudo percatar que el cilindros trasero-hidráulicos que levantan el barandal de las tolvas tenía un tallón por lo que se concluyó que fue con lo que le había dado el golpe a la puerta de la pipa de diésel.

Golpe puerta lado chofer

Actos inseguros	Omisión de procedimiento para el suministro de diésel a los equipos.	La pipa de diésel se pego demasiado al camión ANFO para suministrar diésel 1.10 m
	Falta de precepción del riesgo por parte del operador del ANFO y el de la pipa.	Poca experiencia del operador de la pipa de diésel 15 días.
Condiciones inseguras	Área reducida donde se suministró diésel.

1. Se envió personal al servicio médico a realizar las pruebas correspondientes.	2. Difundir el incidente con el personal de voladuras.
----------------------------------------------------------------------------------	--------------------------------------------------------

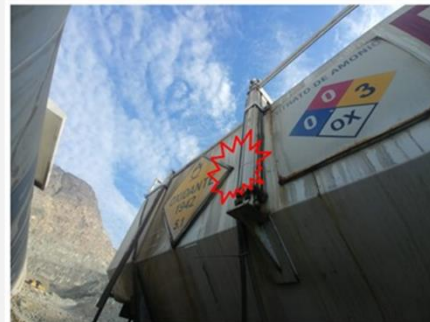
Cilindro trasero-hidráulico con lo que golpeo la puerta.
